Asbestinventarisatetest

Wulpstraat 23/502, 2170 Antwerpen

Attestnummer : 20230504-000380.000

Uitgegeven op : 04.05.2023

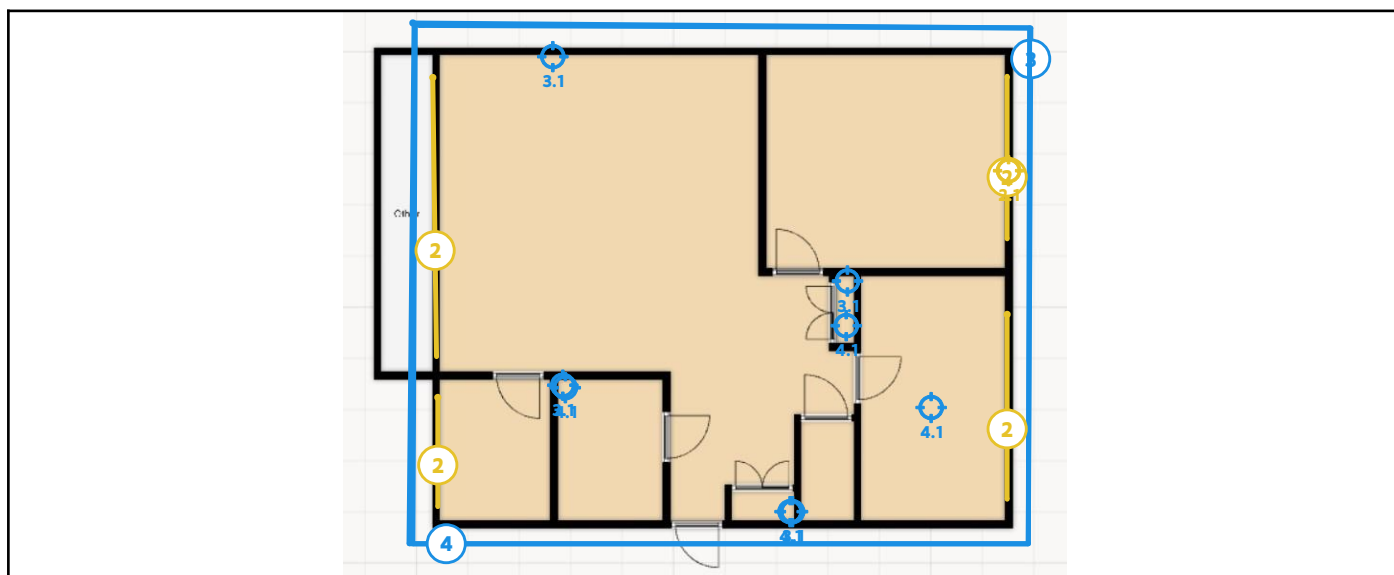
Plan 1.1: Wulpstraat 23

Beschrijving	Type	Actie
2. Mastiek buitenschrijnwerk	Asbestmateriaal	Zorgvuldig beheren
2.1 Code: 1.3	Puntmonster	-
3. Pleisterwerk muren	Geen asbest	-
3.1 Code: 1.1	Mengmonster	-
4. Pleisterwerk plafond	Geen asbest	-
4.1 Code: 1.2	Mengmonster	-

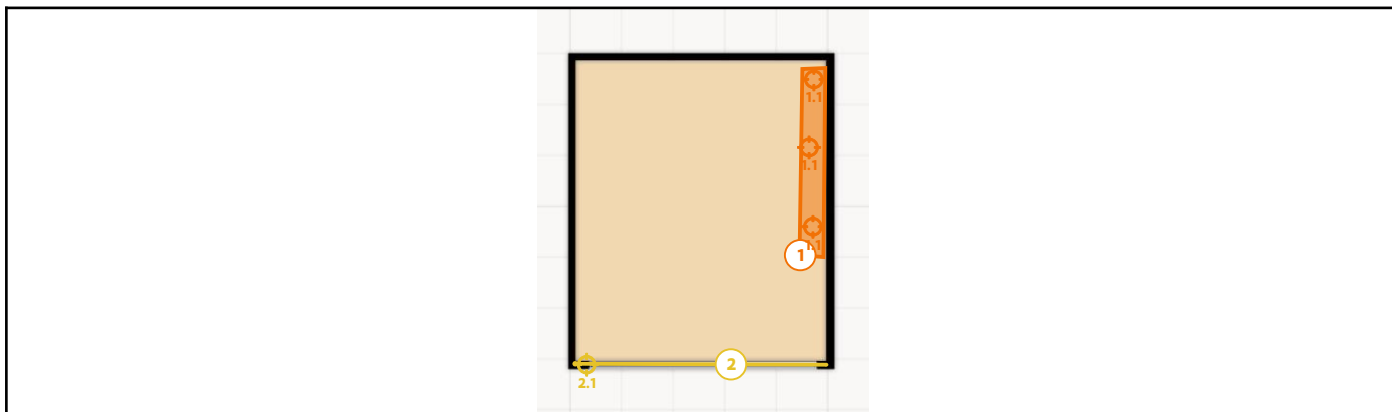
Plan 1.2: Garage Wulpstraat 23

Beschrijving	Type	Actie
1. Gipsisolatie leidingwerk garage	Asbestmateriaal	Verwijderen
1.1 Code: 1.4	Mengmonster	-
2. Mastiek buitenschrijnwerk	Asbestmateriaal	Zorgvuldig beheren
2.1 Code: 1.3	Puntmonster	-

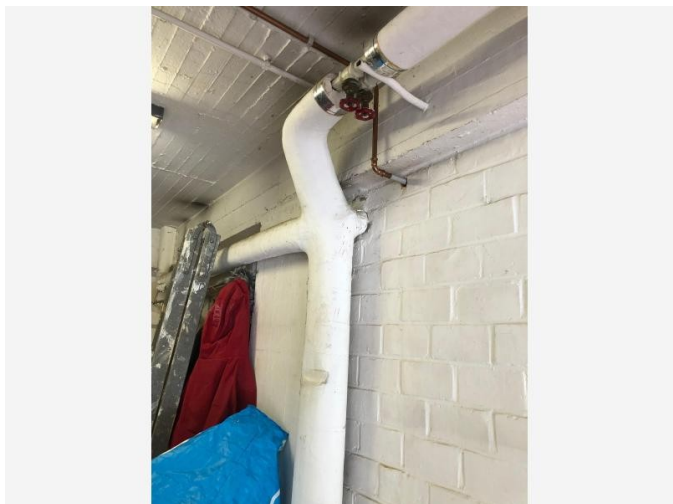
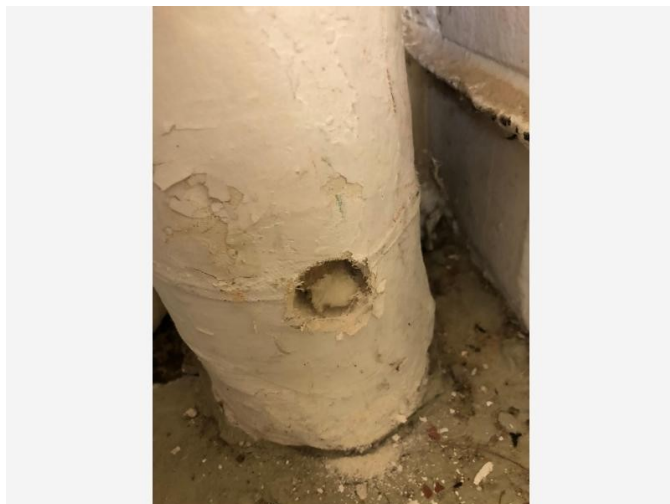
Het asbestmateriaal valt onder de mijlpaal van 2034.

Eindbeoordeling materiaalrisico	Verhoogd materiaalrisico en/of verhoogde kans op vezelvrijgave
---------------------------------	--

Gebondenheid	Categorie 2: niet-hechtgebonden met matrix
Asbestsoort (vezeltype)	Amfibool aanwezig, uitgezonderd crocidoliet
Asbestconcentratie	Laag (< 50%)
Afschermingsgraad van het gehele materiaal	Geheel of deels (ook) vrij aan binnenluchtstromen
Toestand van het materiaal	Licht beschadigd, licht verweerd. Intact materiaal type Pical – asbestboard of categorie III 'gebondenheid'

#	Type	Referentie	Resultaat
1.1	Mengmonster	1.4	Amosiet, Chrysotiel

Beschrijving	Gipsisolatie leidingwerk garage
Omgeving	Binnen
Primaire drager	HVAC infrastructuur en uitrusting
Asbestmateriaal	In-situ afwerkingslagen - Thermische isolatie
Bindmiddel van asbestmateriaal	Gips - kalk
Gebondenheid op basis van bindmiddel	Niet-hechtgebonden
Hoeveelheid (lengte - omtrek - dikte - aantal)	<ul style="list-style-type: none">• 7,00 m - 20,00 cm - 1,00 cm - 1 stuk

- Scherm in afwachting van verwijdering het asbestmateriaal af van luchtstromingen en verstoring: bijvoorbeeld door het te verpakken, te fixeren, af te dekken, signalisatie - afbakening aan te brengen, ...

- Hermetische zone (erkend asbestverwijderaar)
Neem contact op met een erkend verwijderaar. Deze zal beslissen of deze asbesttoepassing middels Hermetische zone of couveuzesak verwijderd zal worden.

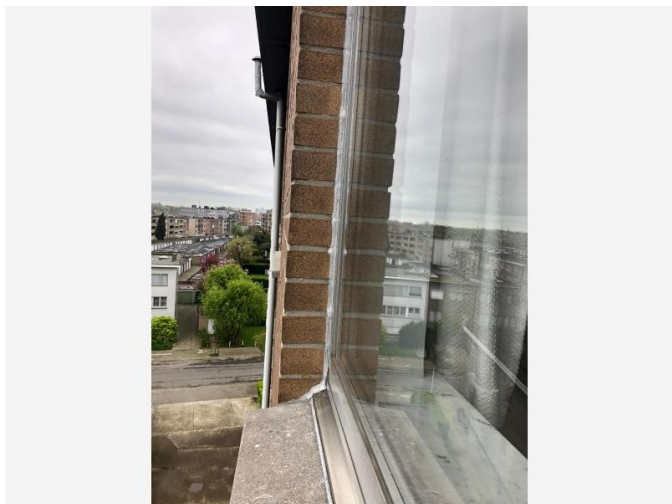
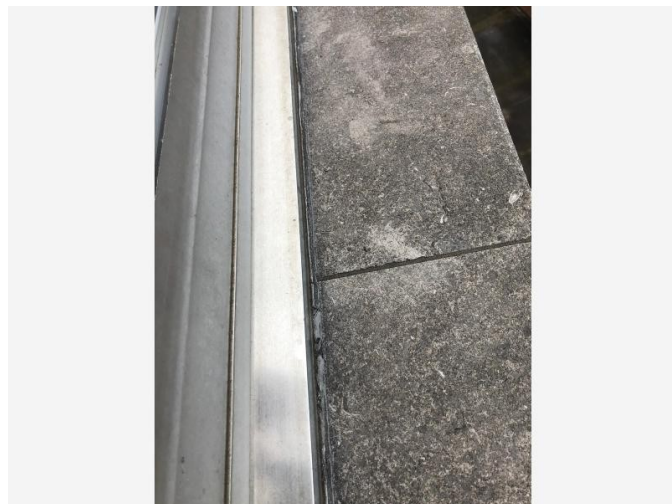
Het asbestmateriaal valt onder de mijlpaal van 2040.

Eindbeoordeling materiaalrisico	Laag materiaalrisico en/of verlaagde kans op vezelvrijgave
---------------------------------	--

Gebondenheid	Categorie 1: hechtgebonden in oorsprong
Asbestsoort (vezeltype)	Alleen chrysotiel
Asbestconcentratie	Laag (< 50%)
Afschermingsgraad van het gehele materiaal	Geheel of deels vrij aan de buitenlucht
Toestand van het materiaal	Licht beschadigd, licht verweerd. Intact materiaal type Pical – asbestboard of categorie III 'gebondenheid'

#	Type	Referentie	Resultaat
2.1	Puntmonster	1.3	Chrysotiel

Beschrijving	Mastiek buitenschrijnwerk
Omgeving	Buiten
Primaire drager	Wandopening verticaal (raam, deur, ...)
Asbestmateriaal	In-situ afwerkingslagen - Pasta, stopverf, voegsel, stopsel, vulsel, mastiek, katten, ...
Bindmiddel van asbestmateriaal	Lijm
Gebondenheid op basis van bindmiddel	Hecht
Hoeveelheid (gewicht - aantal)	• 0,40 kg - 1 stuk

- Zorg voor een veilig beheer en verwijder dit asbestmateriaal wanneer het bij werken eenvoudig bereikbaar wordt. Controleer de toestand jaarlijks op wijzigingen.

- Eenvoudige handelingen: mag via doe-het-zelf of door werknemer(s) met opleidingsattest eenvoudige handelingen
Bij vernieuwing van het buitenschrijnwerk is deze asbesttoepassing mits de methode eenvoudige handelingen, relatief eenvoudig te verwijderen. Schenk aandacht aan omgeving en persoonlijke bescherming tijdens de werken.

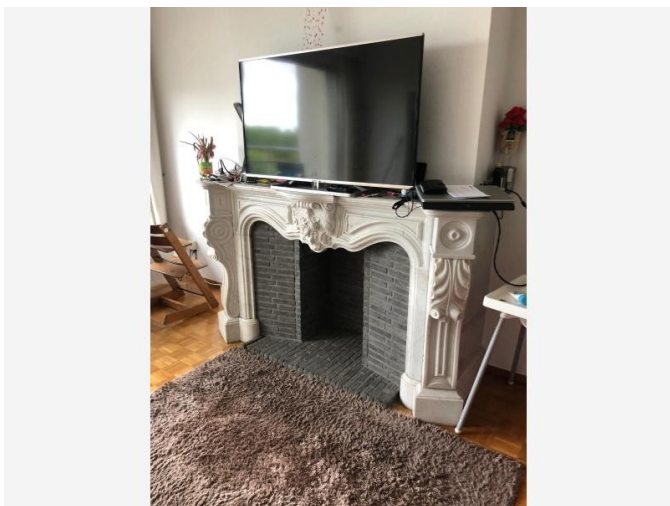
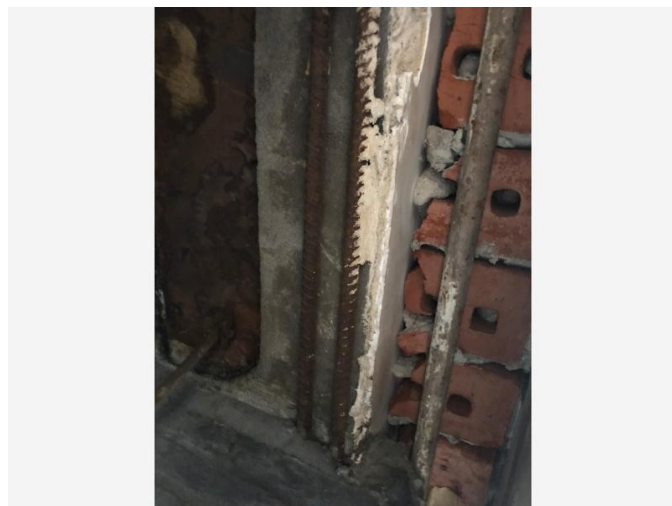
Geen asbest

#	Type	Referentie	Resultaat
3.1	Mengmonster	1.1	Geen asbest

Beschrijving	Pleisterwerk muren
Omgeving	Binnen
Primaire drager	Binnenwand
Bindmiddel van materiaal	Gips - kalk

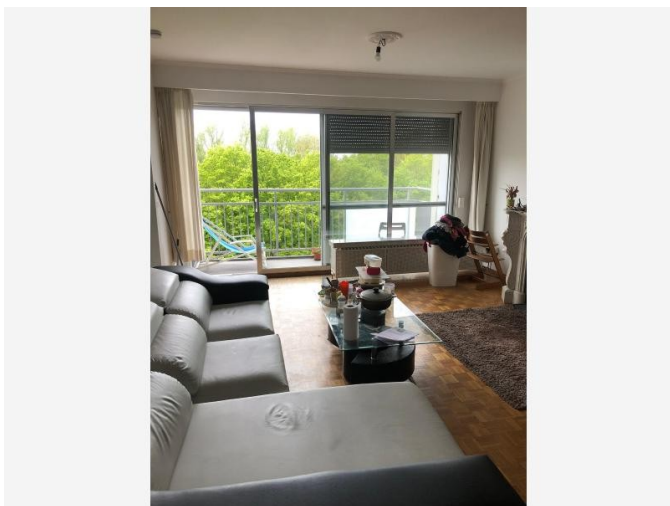
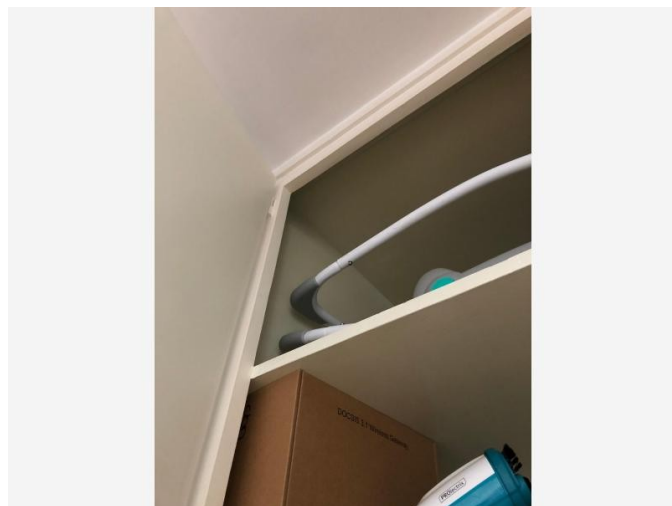
Geen asbest

#	Type	Referentie	Resultaat
4.1	Mengmonster	1.2	Geen asbest

Beschrijving	Pleisterwerk plafond
Omgeving	Binnen
Primaire drager	Plafond
Bindmiddel van materiaal	Gips - kalk
