Asbestinventarisatetest

Lodewijk Van Berckenlaan 57, 2600 Antwerpen

Attestnummer : 20240524-000049.000

Uitgegeven op : 24.05.2024

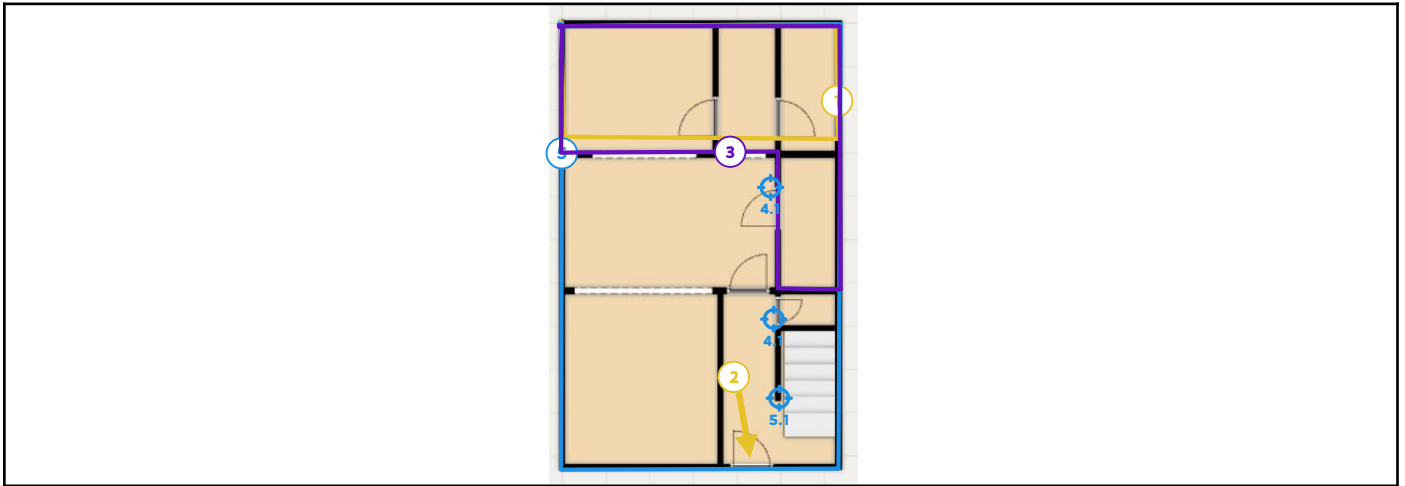
Plan 1.1: Gelijkvloers

Beschrijving	Type	Actie
1. Roofing plat dak boven keuken	Asbestmateriaal	Zorgvuldig beheren
2. Mastiek voordeur + badkamerraam	Asbestmateriaal	Zorgvuldig beheren
3. Tegeltoepassingen	Advies	-
4. Pleisterwerk muren	Geen asbest	-
4.1 Code: 1.2	Mengmonster	-
5. Plafonds	Geen asbest	-
5.1 Code: 1.1	Puntmonster	-

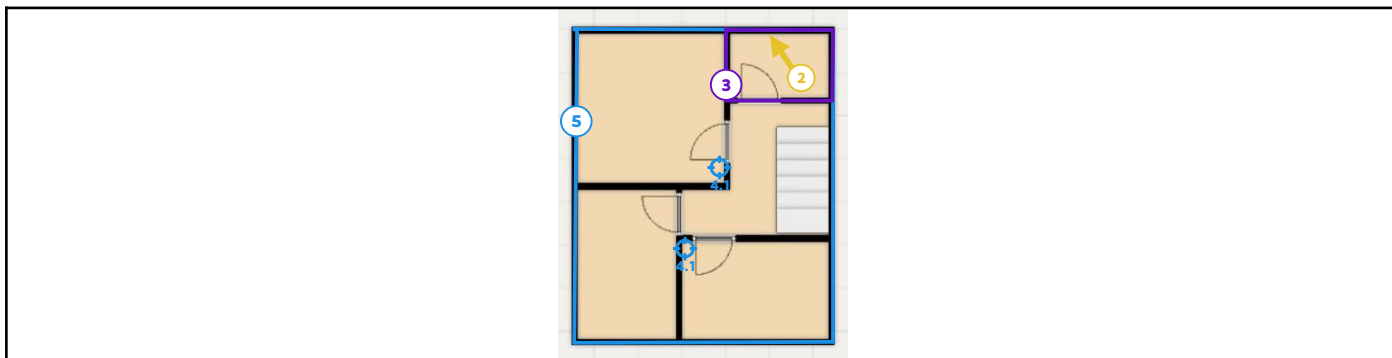
Plan 1.2: Verdieping +1

Beschrijving	Type	Actie
2. Mastiek voordeur + badkamerraam	Asbestmateriaal	Zorgvuldig beheren
3. Tegeltoepassingen	Advies	-
4. Pleisterwerk muren	Geen asbest	-
4.1 Code: 1.2	Mengmonster	-
5. Plafonds	Geen asbest	-

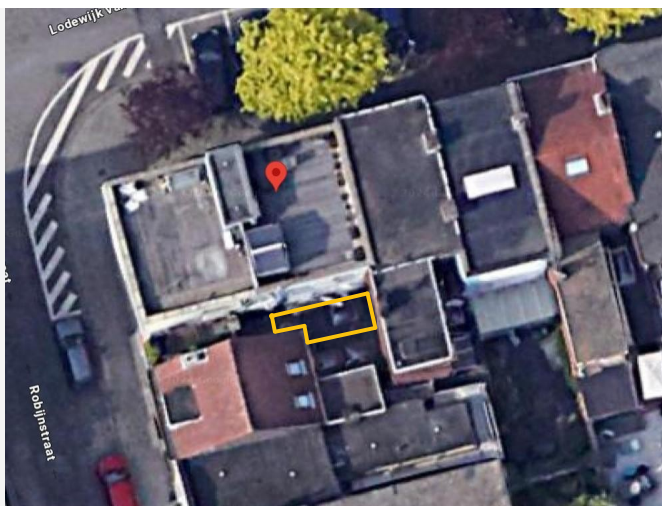
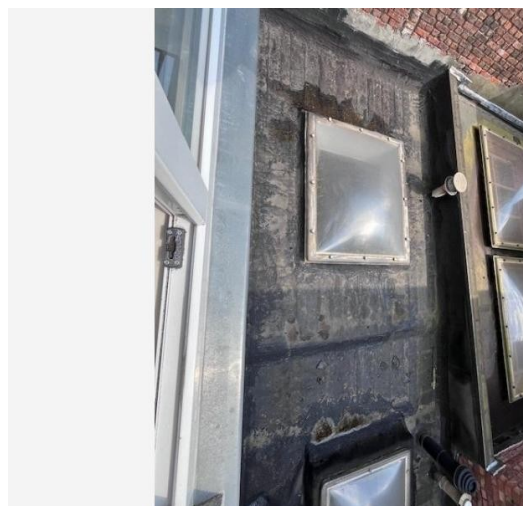
Eindbeoordeling materiaalrisico	Laag materiaalrisico en/of verlaagde kans op vezelvrijgave
---------------------------------	--

Gebondenheid	Categorie 1: hechtgebonden in oorsprong
Asbestsoort (vezeltype)	Crocidoliet aanwezig
Asbestconcentratie	Laag (< 50%)
Afschermingsgraad van het gehele materiaal	Geheel of deels vrij aan de buitenlucht
Toestand van het materiaal	Licht beschadigd, licht verweerd. Intact materiaal type Pical – asbestboard of categorie III 'gebondenheid'

Beschrijving	Roofing plat dak boven keuken
Omgeving	Buiten
Primaire drager	Plat dak
Asbestmateriaal	Dak- en gevelbekleding - Roofing
Bindmiddel van asbestmateriaal	Bitumen (roofing, teer, asfalt)
Gebondenheid op basis van bindmiddel	Hecht
Hoeveelheid (oppervlakte - aantal)	• 20,00 m ² - 1 stuk
Totale oppervlakte	20,00 m ²
Eenvoudig bereikbaar	Ja
Bevestigingswijze	• Verlijmd, ingegoten, versmeerd

Identificatiemethode	Vaststelling zonder monstername Motivatie: Groot risico op structurele gevolgschade (lekschade, werking installatie,...)
Destructieve handeling voor identificatie	Nee
Opmerking	De hoeveelheid is een berekeneerde schatting , er worden geen rechten verleend aan deze hoeveelheden. - Door grote kans op gevolgschade is geen staal van de roofing genomen. Destructief onderzoek is nodig om uit te sluiten of de roofing asbesthoudend is.

- Zorg voor een veilig beheer. Vermijd het beschadigen van het asbestmateriaal. Controleer de toestand jaarlijks op wijzigingen.
- Voer bijkomende staalname(s) uit.

- Eenvoudige handelingen: enkel door erkend asbestverwijderaar
Wanneer de roofing na destructief onderzoek asbesthoudend blijkt is een erkend asbestverwijderaar aangewezen om deze op een correcte wijze te verwijderen.

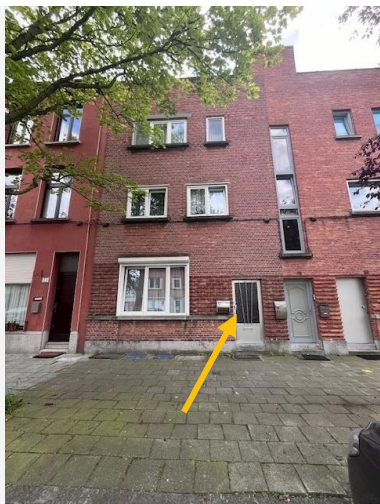
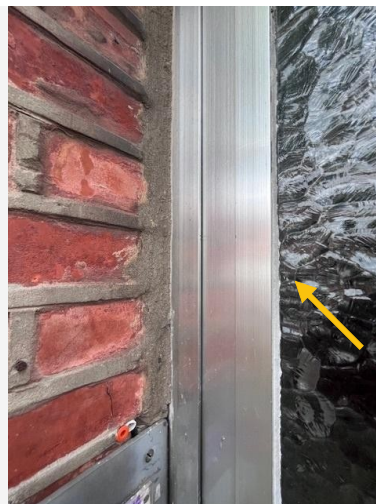
Eindbeoordeling materiaalrisico	Laag materiaalrisico en/of verlaagde kans op vezelvrijgave
---------------------------------	--

Gebondenheid	Categorie 1: hechtgebonden in oorsprong
Asbestsoort (vezeltype)	Amfibool aanwezig, uitgezonderd crocidoliet
Asbestconcentratie	Laag (< 50%)
Afschermingsgraad van het gehele materiaal	Geheel of deels vrij aan de buitenlucht
Toestand van het materiaal	Licht beschadigd, licht verweerd. Intact materiaal type Pical – asbestboard of categorie III 'gebondenheid'

Beschrijving	Mastiek voordeur + badkamerraam
Omgeving	Buiten
Primaire drager	Wandopening verticaal (raam, deur, ...)
Asbestmateriaal	In-situ afwerkingslagen - Pasta, stopverf, voegsel, stopsel, vulsel, mastiek, kitten, ...
Bindmiddel van asbestmateriaal	Kitten, mastiek, pasta
Gebondenheid op basis van bindmiddel	Hecht
Hoeveelheid (gewicht - aantal)	<ul style="list-style-type: none">1,00 kg - 1 stuk
Totaal gewicht	1,00 kg
Eenvoudig bereikbaar	Ja
Bevestigingswijze	<ul style="list-style-type: none">Verlijmd, ingegoten, versmeerd

Identificatiemethode	Vaststelling zonder monstername
Destructieve handeling voor identificatie	Nee
Opmerking	De hoeveelheid is een berekeneerde schatting , er worden geen rechten verleend aan deze hoeveelheden.

- Zorg voor een veilig beheer. Vermijd het beschadigen van het asbestmateriaal. Controleer de toestand jaarlijks op wijzigingen.
- Voer bijkomende staalname(s) uit.

- Eenvoudige handelingen: mag via doe-het-zelf of door werknemer(s) met opleidingsattest eenvoudige handelingen
Bij modernisatiewerken van het buitenschrijnwerk is de asbesthoudende mastiek relatief eenvoudig te verwijderen. Voer deze correct af.

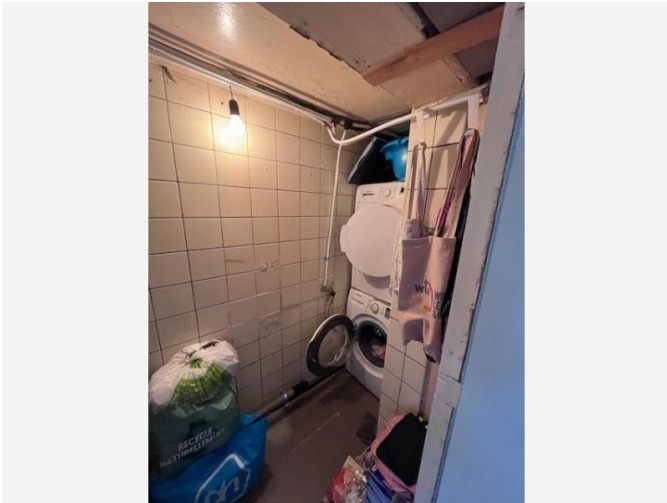
Doorheen de woning zijn er verschillende tegel toepassingen. Mogelijks bevind er zich achter/onder de tegels een asbesthoudende lijm.

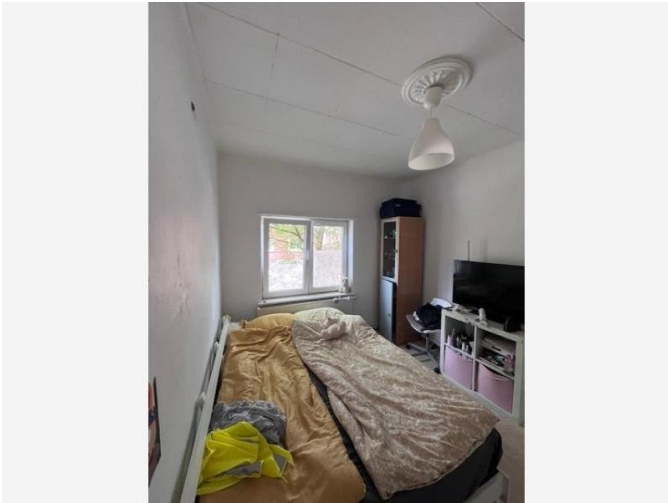
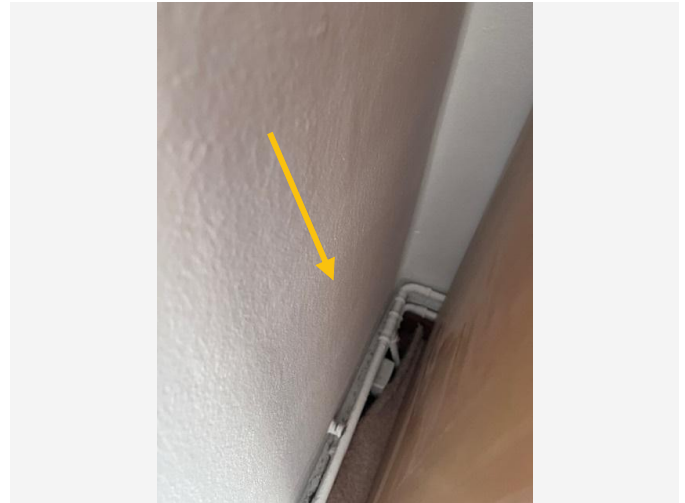
Fiche 4: Pleisterwerk muren

Geen asbest

#	Type	Referentie	Resultaat
4.1	Mengmonster	1.2	Geen asbest

Beschrijving	Pleisterwerk muren
Omgeving	Binnen
Primaire drager	Binnenwand

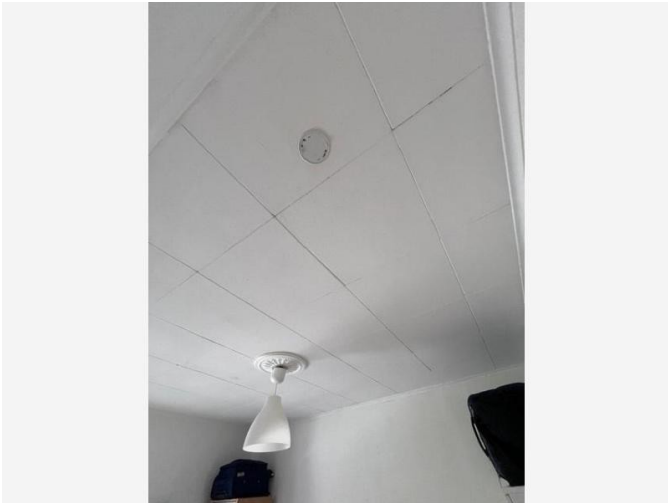
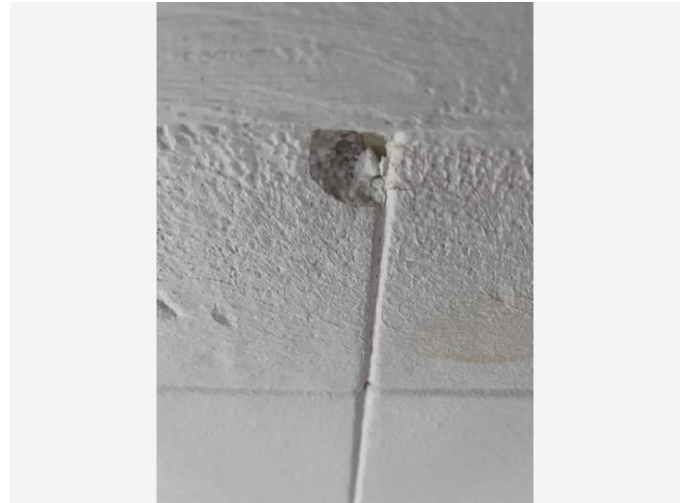
Fiche 5: Plafonds

Geen asbest

#	Type	Referentie	Resultaat
5.1	Puntmonster	1.1	Geen asbest

Beschrijving	Plafonds
Omgeving	Binnen
Primaire drager	Plafond
