Asbestattest

Projectnummer: 03408
Projectreferentie: J. Huygen [VCS bv]
Locatie: Hoogeind 65 – 2940 Stabroek

Attest van de uitgevoerde asbestinventarisatie [AIA]

Hoogeind 65, 2940 Stabroek

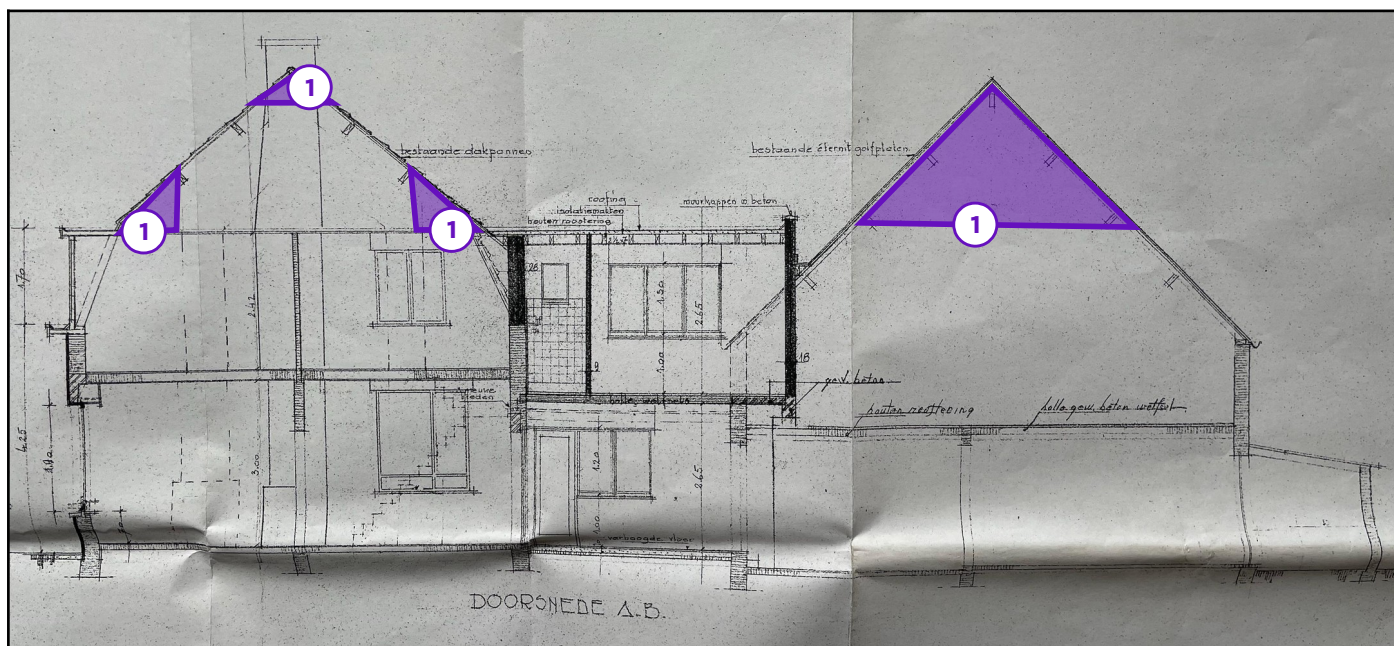
Plan 1.7: Situatieplan doorsnede - woning

Beschrijving	Type	Actie
1. Verboden ruimtes achter valse wanden zolderverdiepen	Beperking	-

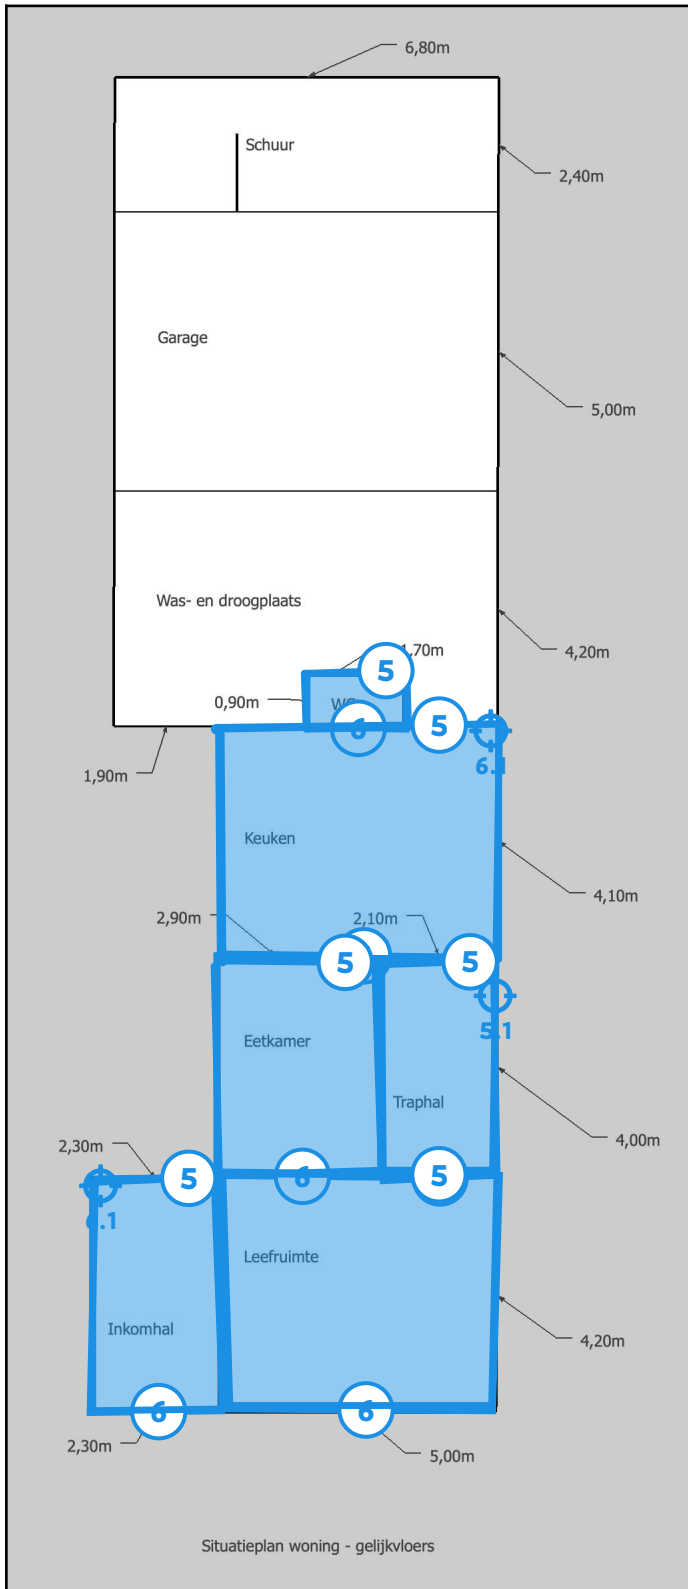
Plan 1.11: Situatieplan woning - gelijkvloers met afmetingen

5. Pleisterwerk binnenwanden woning	Geen asbest	-
5.1 Code: MM01	Mengmonster	-
6. Pleisterwerk plafond woning	Geen asbest	-
6.1 Code: MM02	Mengmonster	-

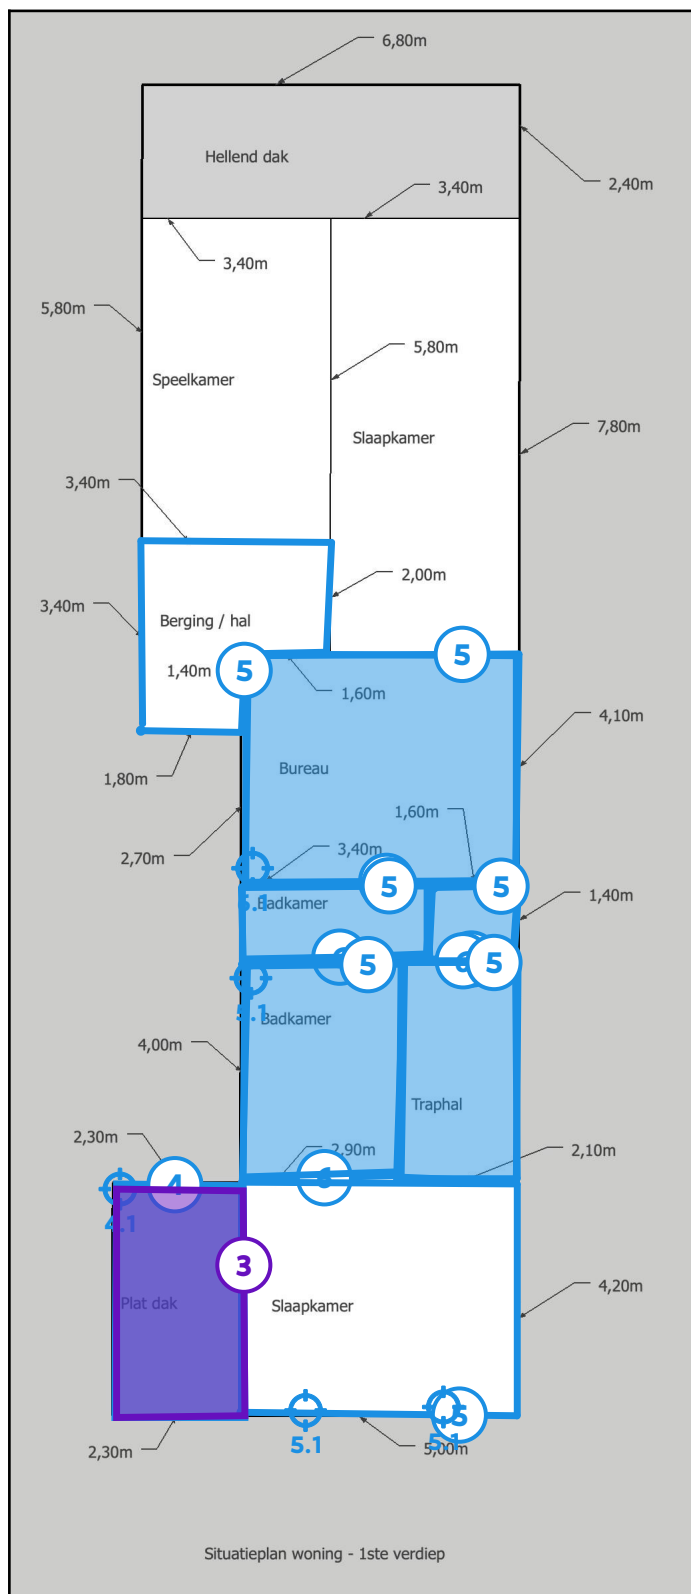
Plan 1.12: Situatieplan woning - 1ste verdiep met afmetingen

3. Mogelijke roofingonderlaag plat dak inkom woning	Advies	-
4. Roofing plat dak inkom woning	Geen asbest	-
4.1 Code: M03	Puntmonster	-
5. Pleisterwerk binnenwanden woning	Geen asbest	-
5.1 Code: MM01	Mengmonster	-
6. Pleisterwerk plafond woning	Geen asbest	-
6.1 Code: MM02	Mengmonster	-

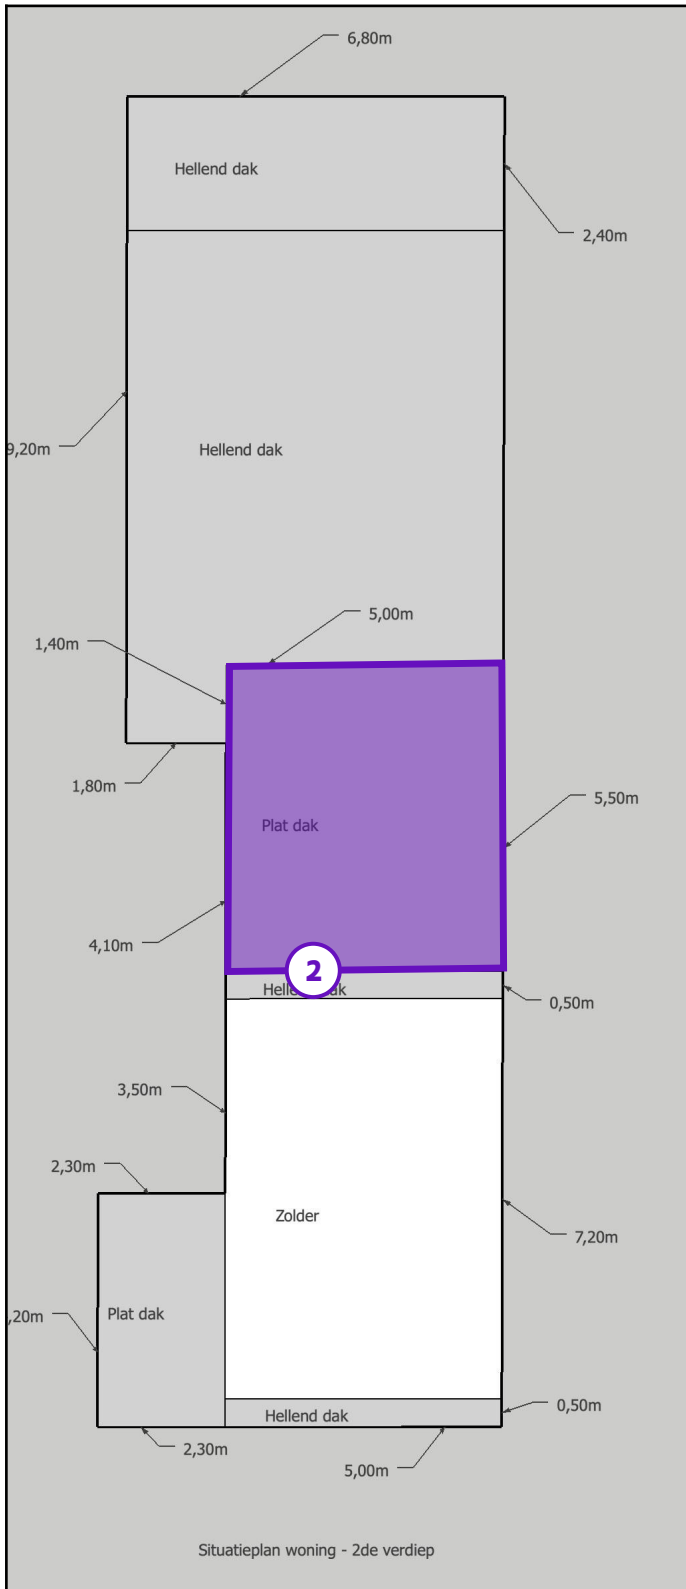
Plan 1.13: Situatieplan woning - 2de verdiep met afmetingen

2. Roofing plat dak tussenbouw (bureau/badkamer/hal)	Advies	-
---	--------	---

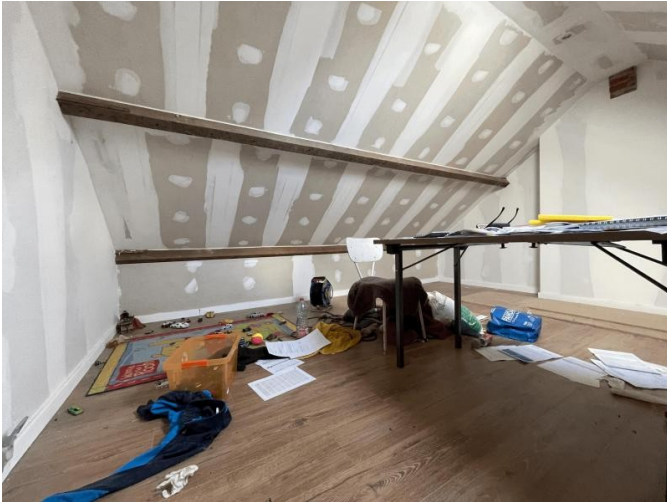
Fiche 1: Verborgen ruimtes achter valse wanden zolderverdiepen

Situeringfoto

Permanente beperking

Reden: Geen toegang voorzien naar de verborgen ruimtes

Uitleg van de asbestdeskundige: Op het zolderverdiep van de woning bevinden zich verborgen wanden aan de binnenwanden en plafond van het hellend dak. Deze zijn afgewerkt met gyproc platen waardoor het niet toegankelijk is voor inspectie..

De zolderruimte van de achterbouw boven de speelruimte en slaapkamer, is volledig afgewerkt met houten plafondplanken. Hierdoor is ook deze ruimte niet toegang voor inspectie.

(Asbest)materiaal	Onbekend wegens niet te inspecteren.
Karakterisatie	Asbest (verdacht)
Primaire drager	Schuin dak

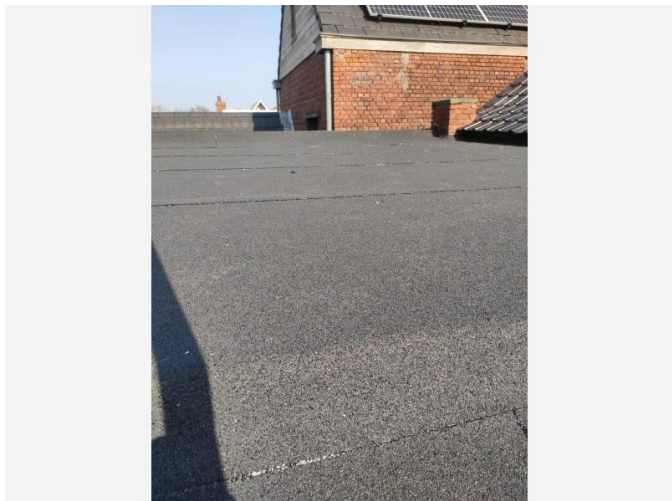
Fiche 2: Roofing plat dak tussenbouw (bureau/badkamer/hal)

Volledig nieuwe plat dakconstructie met isolatie en roofing geplaatst in 2022. Zie bewijsdocumenten in bijlage. Hierdoor is deze roofing niet asbestverdacht en daarom ook niet onderzocht.

Identificatiemethode	Vaststelling & expertise (niet-asbestverdacht)
Primaire drager	Plat dak
(Asbest)materiaal	Dak- en gevelbekleding - Roofing
Bindmiddel	Bitumen (roofing, teer, asfalt)
Gebondenheid bindmiddel	Hecht

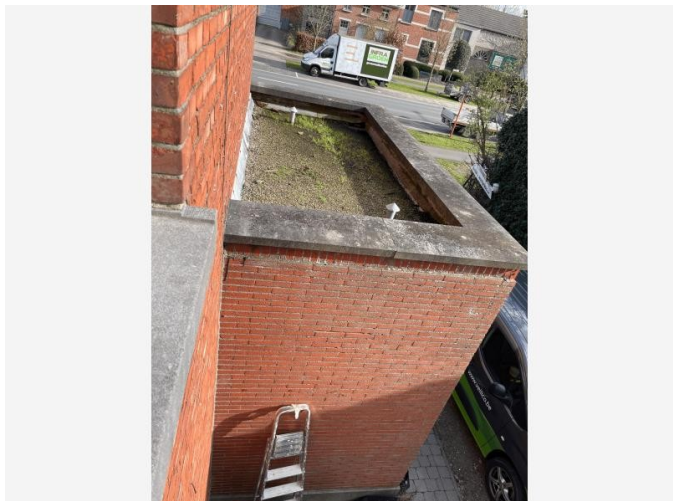
Fiche 3: Mogelijke roofingonderlaag plat dak inkom woning

De toplaag van het platte dak aan de inkom van de woning bestaat uit roofing. Onder deze toplaag kunnen zich mogelijk oudere roofinglaag of roofinglagen situeren asbesthoudend zijn. Er kon geen monster genomen worden van de volledige constructie van het platte dak wegens kans op lekkage.

Identificatiemethode	Vaststelling & expertise (niet-asbestverdacht)
Primaire drager	Plat dak
(Asbest)materiaal	Dak- en gevelbekleding - Roofing
Bindmiddel	Bitumen (roofing, teer, asfalt)
Gebondenheid bindmiddel	Hecht

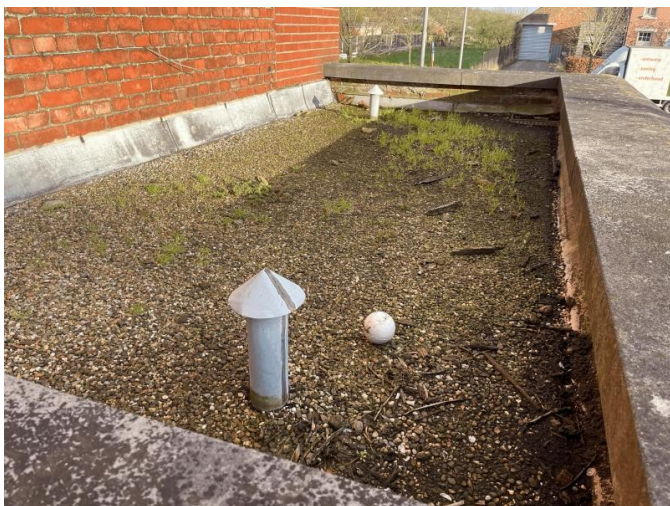
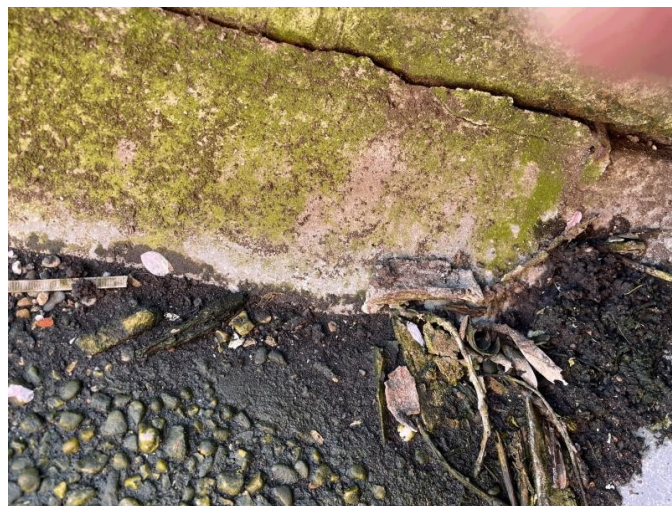
Geen asbest

#	Type	Referentie	Resultaat
4.1	Puntmonster	M03	Geen asbest

Beschrijving	Roofing plat dak inkom woning
Omgeving	Binnen
Primaire drager	Plat dak
Bindmiddel van materiaal	Bitumen (roofing, teer, asfalt)

Gebondenheid op basis van bindmiddel	Hecht
Hoeveelheid (oppervlakte - aantal)	• 7,12 m ² - 1 stuk
Totale oppervlakte	7,12 m ²
Identificatiemethode	Vaststelling met monstername
Destructieve handeling voor identificatie	Nee
Opmerking	De bemonsterde rooing betreft de toplaag van het platte dak.

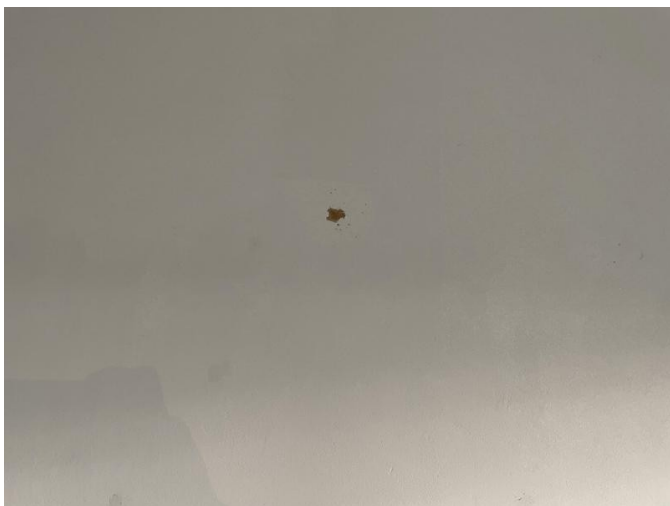
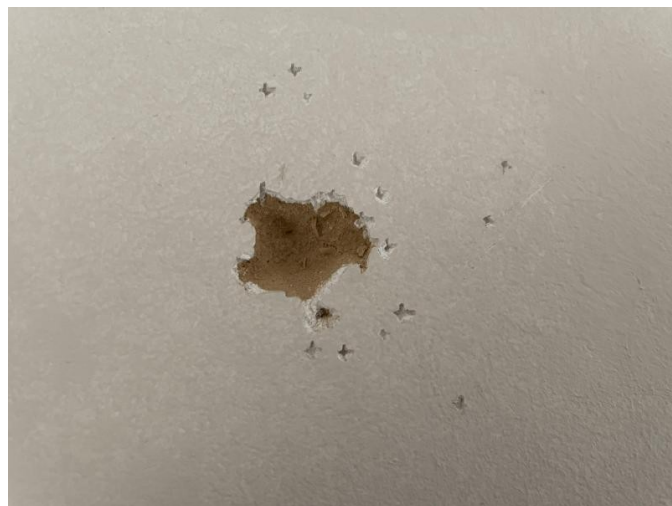
Geen asbest

#	Type	Referentie	Resultaat
5.1	Mengmonster	MM01	Geen asbest

Beschrijving	Pleisterwerk binnenwanden woning
Omgeving	Binnen
Primaire drager	Binnenwand

Bindmiddel van materiaal	Gips - kalk
Gebondenheid op basis van bindmiddel	Niet-hechtgebonden
Hoeveelheid (oppervlakte - dikte - aantal)	• 375,52 m ² - 0,90 cm - 1 stuk
Totaal volume	3,38 m ³
Identificatiemethode	Vaststelling met monstername
Destructieve handeling voor identificatie	Nee

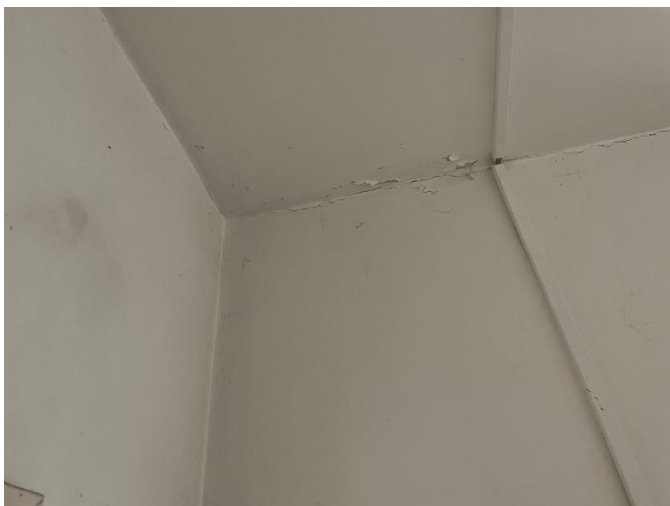
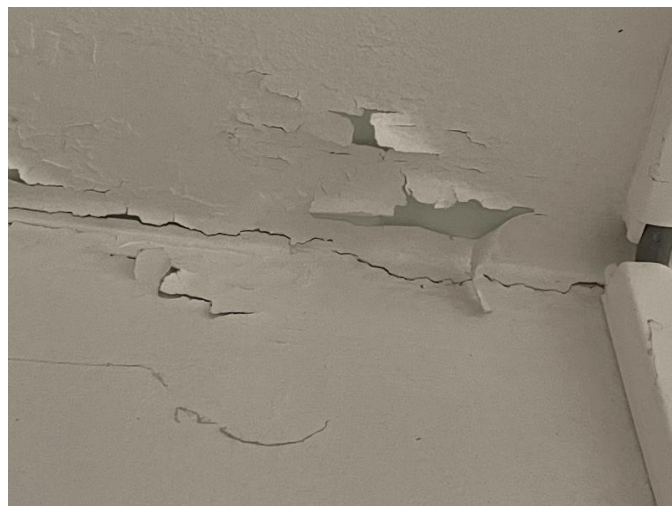
Geen asbest

#	Type	Referentie	Resultaat
6.1	Mengmonster	MM02	Geen asbest

Beschrijving	Pleisterwerk plafond woning
Omgeving	Binnen
Primaire drager	Plafond

Bindmiddel van materiaal	Gips - kalk
Gebondenheid op basis van bindmiddel	Niet-hechtgebonden
Hoeveelheid (oppervlakte - dikte - aantal)	• 120,19 m ² - 1,10 cm - 1 stuk
Totaal volume	1,322 m ³
Identificatiemethode	Vaststelling met monstername
Destructieve handeling voor identificatie	Nee
