Asbestinventarisatetest

Heidestraat 39, 2040 Antwerpen

Attestnummer : 20230510-000228.000

Uitgegeven op : 10.05.2023

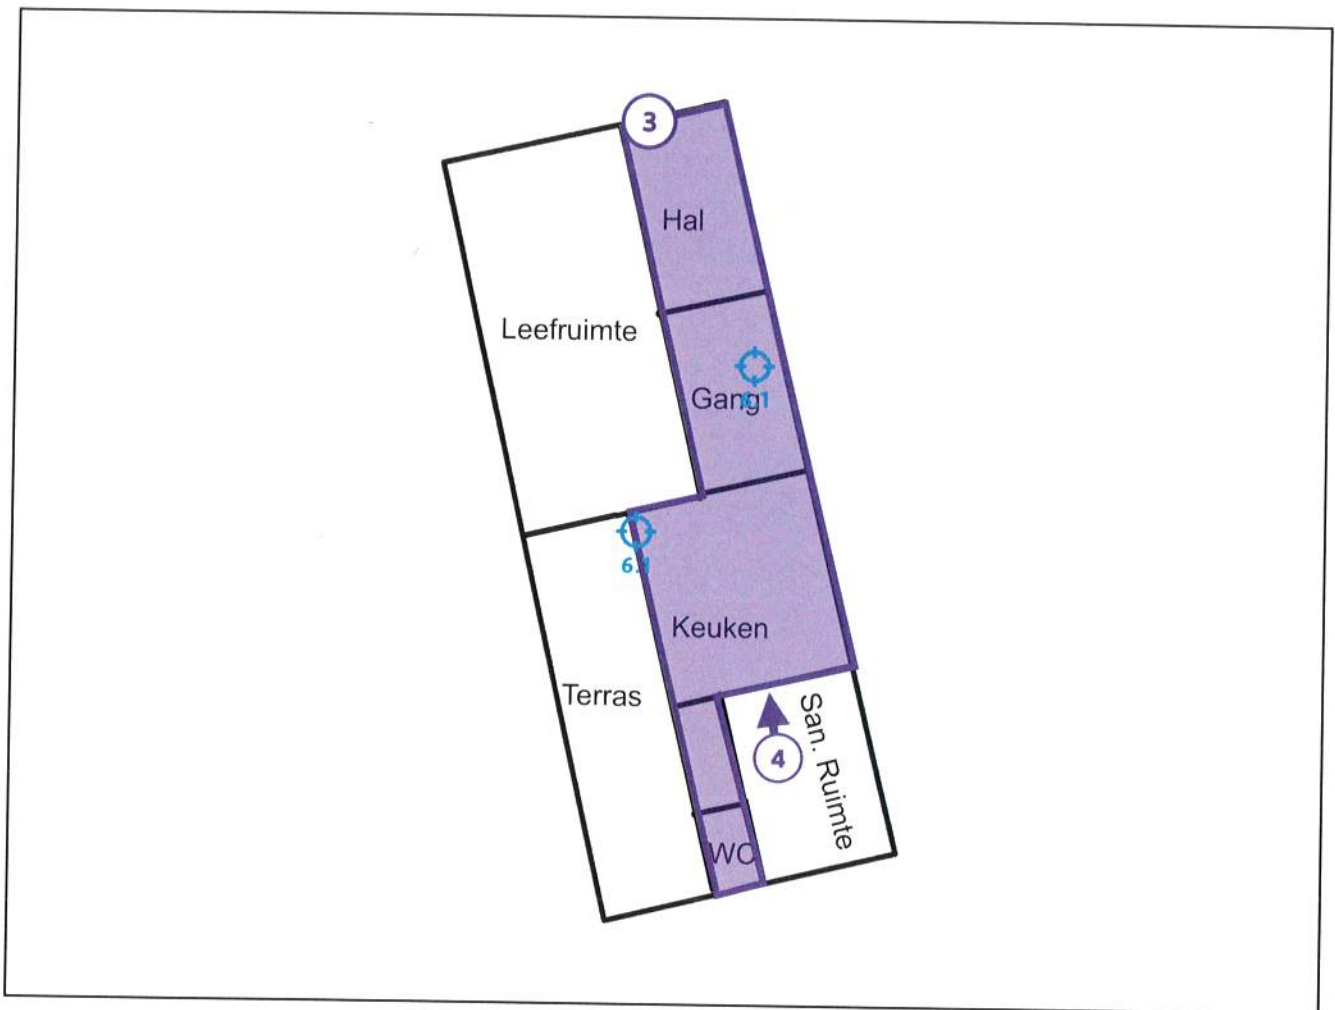
Plan 1.1: Hoofdgebouw GLV

Beschrijving	Type	Actie
3. Authentieke tegels keuken, toilet en gang	Advies	-
4. CV-ketel	Advies	-
6. Pleisterwerk	Geen asbest	-
6.1 Code: 000000096379	Mengmonster	-

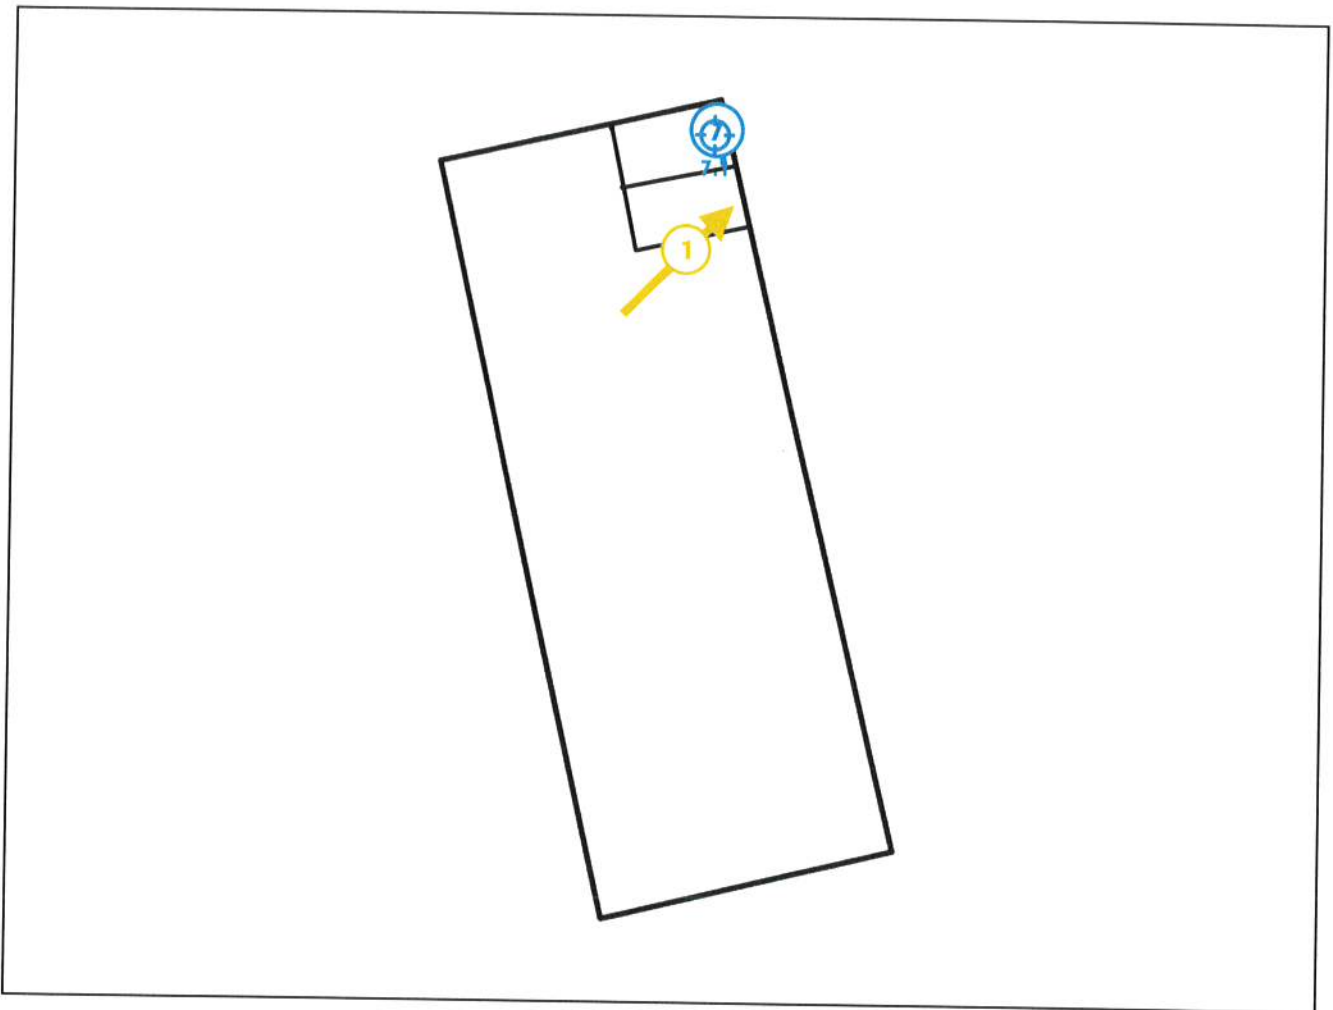
Plan 1.3: Hoofdgebouw kelder

Beschrijving	Type	Actie
1. Bakeliet kelder	Asbestmateriaal	Zorgvuldig beheren
7. Leidingisolatie	Geen asbest	-
7.1 Code: 000000096362	Puntmonster	-

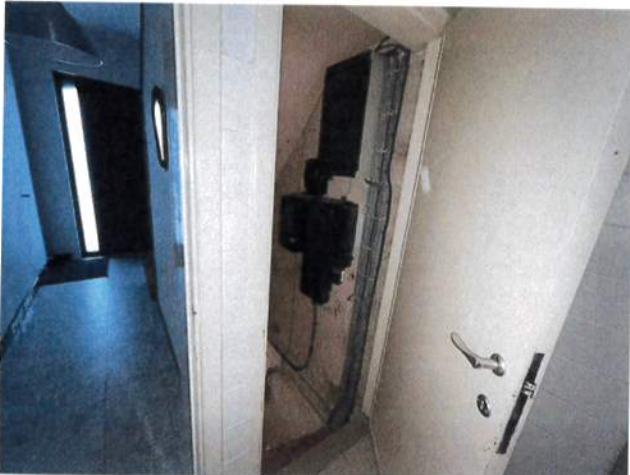
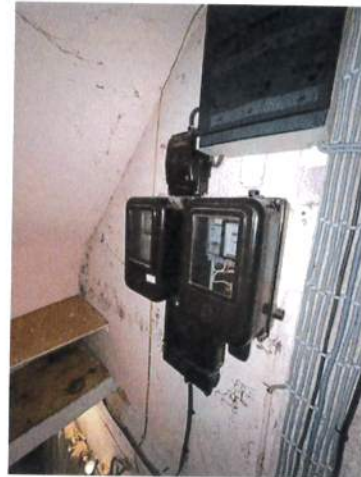
Fiche 1: Bakeliet kelder

Het asbestmateriaal valt onder de mijlpaal van 2040.

Eindbeoordeling materiaalrisico	Laag materiaalrisico en/of verlaagde kans op vezelvrijgave
---------------------------------	--

Gebondenheid	Categorie 1: hechtgebonden in oorsprong
Asbestsoort (vezeltype)	Alleen chrysotiel
Asbestconcentratie	Laag (< 50%)
Afschermingsgraad van het gehele materiaal	Geheel of deels (ook) vrij aan de binnenlucht
Toestand van het materiaal	Licht beschadigd, licht verweerd. Intact materiaal type Pical – asbestboard of categorie III 'gebondenheid'

Beschrijving	Bakeliet kelder
Omgeving	Binnen
Primaire drager	Communicatie en elektrische infrastructuur en uitrusting
Asbestmateriaal	Plaat, paneel, tablet - Type Bakeliet
Bindmiddel van asbestmateriaal	Kunststof of -hars
Gebondenheid op basis van bindmiddel	Hecht
Hoeveelheid (oppervlakte - dikte - aantal)	• 1,00 m ² - 2,00 cm - 1 stuk
Totaal volume	0,02 m ³
Eenvoudig bereikbaar	Ja
Bevestigingswijze	• Geschroefd

Identificatiemethode	Vaststelling zonder monstername
Destructieve handeling voor identificatie	Nee
Opmerking	Oorspronkelijke bakeliet toepassingen aanwezig in kelder.

- Zorg voor een veilig beheer. Vermijd het beschadigen van het asbestmateriaal. Controleer de toestand jaarlijks op wijzigingen.
- Zorg voor een veilig beheer en verwijder dit asbestmateriaal wanneer het bij werken eenvoudig bereikbaar wordt. Controleer de toestand jaarlijks op wijzigingen.

- Eenvoudige handelingen: mag via doe-het-zelf of door werknemer(s) met opleidingsattest eenvoudige handelingen
Makkelijk te verwijderen zonder stofvorming. Door elektrische toepassing enkel door hiertoe bevoegde elektriciens laten verwijderen en over de mogelijke aanwezigheid informeren.

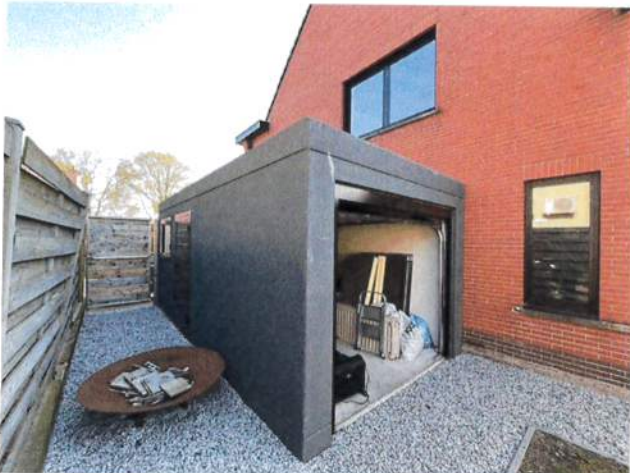
Fiche 2: Garage

Uitgesloten van inspectie

Bouwjaar: 2022

Constructies gebouwd vanaf 2001 moeten niet onderzocht worden

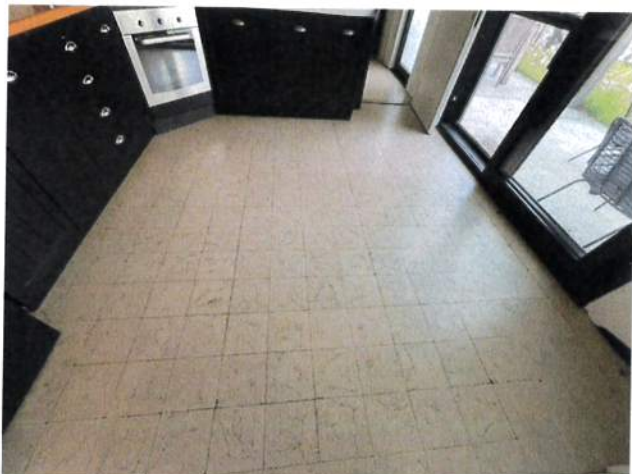
Fiche 3: Authentieke tegels keuken, toilet en gang

Oorspronkelijke vloertegels van gebouw met risicobouwjaar, kan asbesthoudende tegellijm gebruikt geweest zijn..

Identificatiemethode	Redelijk vermoeden
Primaire drager	Vloer
(Asbest)materiaal	In-situ afwerkingslagen - Smeerlaag
Bindmiddel	Cement
Gebondenheid bindmiddel	Hecht

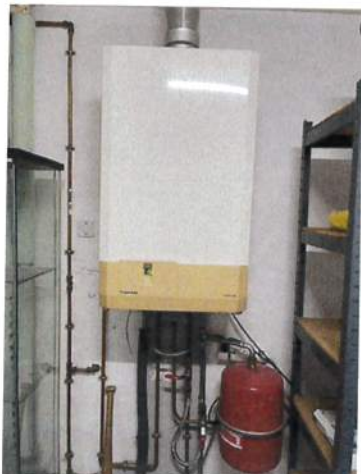
Fiche 4: CV-ketel

CV-ketel wordt periodiek onderhouden. Vermoedelijk is de asbesthoudende pakking reeds vervangen geweest.

Identificatiemethode	Bewijsdocument
Primaire drager	HVAC infrastructuur en uitrusting
(Asbest)materiaal	Koord, lint, band, strip
Bindmiddel	Karton - papier - viltachtig
Gebondenheid bindmiddel	Niet-hechtgebonden

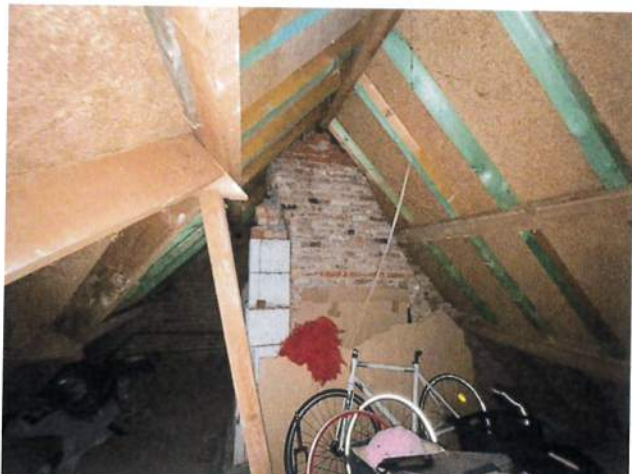
Fiche 5: Dak

Dak gerenoveerd geweest. Geen asbesthoudende materialen in onderdak en dakbedeking.

Identificatiemethode	Bewijsdocument
Primaire drager	Schuin dak
Bindmiddel	Cement
Gebondenheid bindmiddel	Hecht

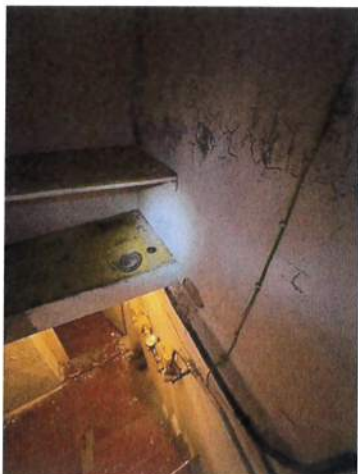
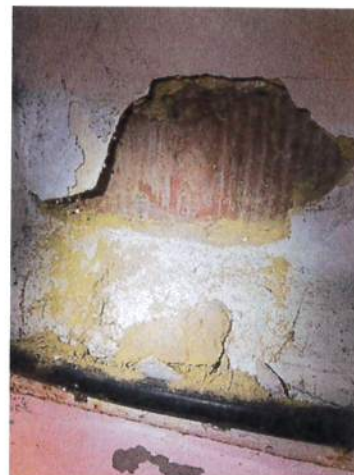
Fiche 6: Pleisterwerk

Geen asbest

#	Type	Referentie	Resultaat
6.1	Mengmonster	000000096379	Geen asbest

Beschrijving	Pleisterwerk
Omgeving	Binnen
Primaire drager	Binnenwand
Bindmiddel van materiaal	Gips - kalk

Gebondenheid op basis van bindmiddel	Niet-hechtgebonden
Hoeveelheid (oppervlakte - dikte - aantal)	• 240,00 m ² - 1,00 cm - 1 stuk
Totaal volume	2,40 m ³
Identificatiemethode	Vaststelling met monstername
Destructieve handeling voor identificatie	Ja

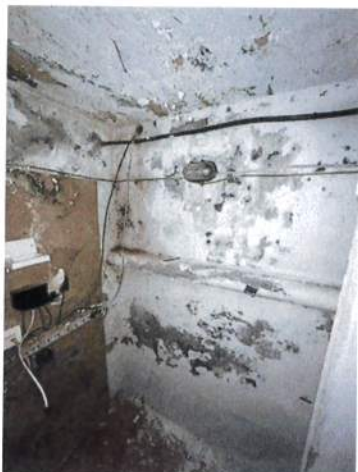
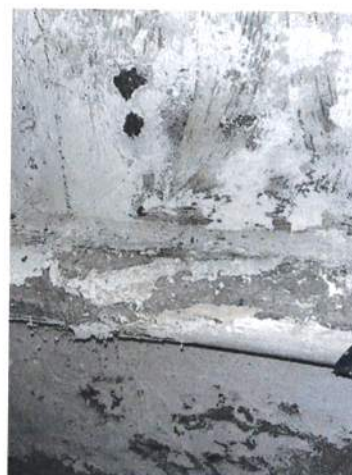
Fiche 7: Leidingisolatie

Geen asbest

#	Type	Referentie	Resultaat
7.1	Puntmonster	000000096362	Geen asbest

Beschrijving	Leidingisolatie
Omgeving	Binnen
Primaire drager	Schacht-koker (technisch)
Bindmiddel van materiaal	Gips - kalk

Gebondenheid op basis van bindmiddel	Niet-hechtgebonden
Hoeveelheid (lengte - omtrek - dikte - aantal)	• 1,50 m - 20,00 cm - 0,20 cm - 1 stuk
Totaal volume	< 0,001 m ³
Identificatiemethode	Vaststelling met monstername
Destructieve handeling voor identificatie	Ja
