Asbestinventarisatetest

Populierenlaan 30/VER1, 2940 Stabroek

Attestnummer : 20241024-000142.000

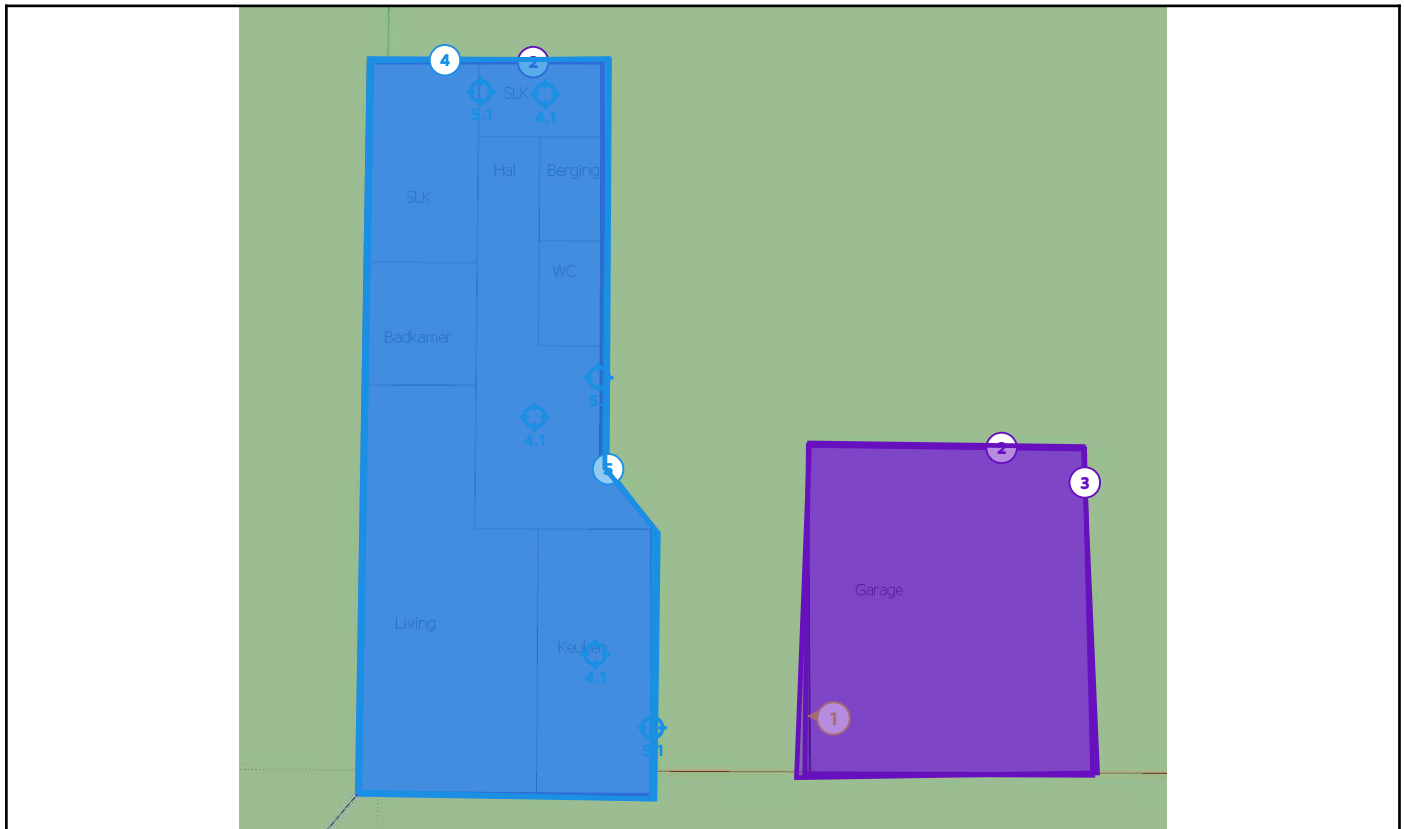
Plan 1.1: Plan

Beschrijving	Type	Actie
1. Bakelieten elementen	Asbestmateriaal	Zorgvuldig beheren
2. Onderliggende lagen - vloeren - plafonden - tegels	Advies	-
3. Roofing - gemene delen	Advies	-
4. Pleisterwerk plafond	Geen asbest	-
4.1 Code: MM02 Pleisterwerk plafond	Mengmonster	-
5. Pleisterwerk muur	Geen asbest	-
5.1 Code: MM01 Pleisterwerk muur	Mengmonster	-

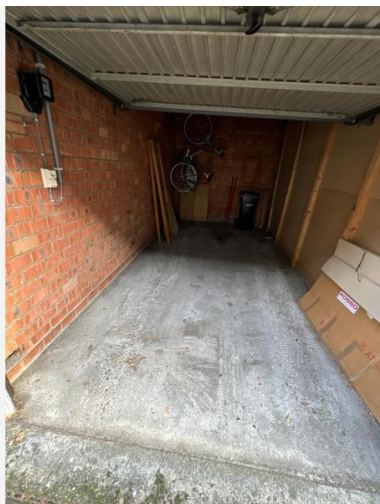
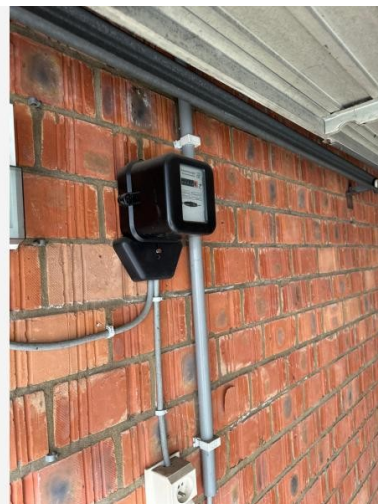
Conclusie

Het asbestmateriaal valt onder de mijlpaal van 2040.

Risicobeoordeling

Eindbeoordeling materiaalrisico	Laag materiaalrisico en/of verlaagde kans op vezelvrijgave
---------------------------------	--

Gebondenheid	Categorie 1: hechtgebonden in oorsprong
Asbestsoort (vezeltype)	Crocidoliet aanwezig
Asbestconcentratie	Laag (< 50%)
Afschermingsgraad van het gehele materiaal	Geheel of deels (ook) vrij aan de binnenlucht
Toestand van het materiaal	Onbeschadigd, niet verweerd

Beschrijving	Bakelieten elementen
Omgeving	Binnen
Primaire drager	Communicatie en elektrische infrastructuur en uitrusting
Asbestmateriaal	Plaat, paneel, tablet - Type Bakeliet
Bindmiddel van asbestmateriaal	Kunststof of -hars
Gebondenheid op basis van bindmiddel	Hecht
Hoeveelheid (oppervlakte - dikte - aantal)	• 0,05 m ² - 1,00 cm - 1 stuk
Totaal volume	< 0,001 m ³
Eenvoudig bereikbaar	Ja
Bevestigingswijze	• Geschroefd
Identificatiemethode	Vaststelling zonder monstername
Destructieve handeling voor identificatie	Nee
Opmerking	Hoeveelheden zijn slechts een ruwe schatting en mogen niet gebruikt worden voor de opmaak van verwijderingsoffertes.

Zorgvuldig beheren

- Zorg voor een veilig beheer. Vermijd het beschadigen van het asbestmateriaal. Controleer de toestand jaarlijks op wijzigingen.
- Zorg voor een veilig beheer en verwijder dit asbestmateriaal wanneer het bij werken eenvoudig bereikbaar wordt. Controleer de toestand jaarlijks op wijzigingen.
- Voer bijkomende staalname(s) uit.

- Eenvoudige handelingen: mag via doe-het-zelf of door werknemer(s) met opleidingsattest eenvoudige handelingen
De toepassing kan in zijn geheel verwijderd worden.

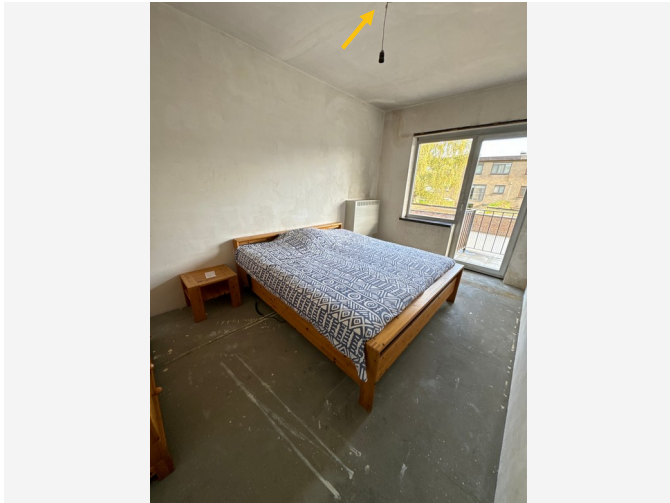
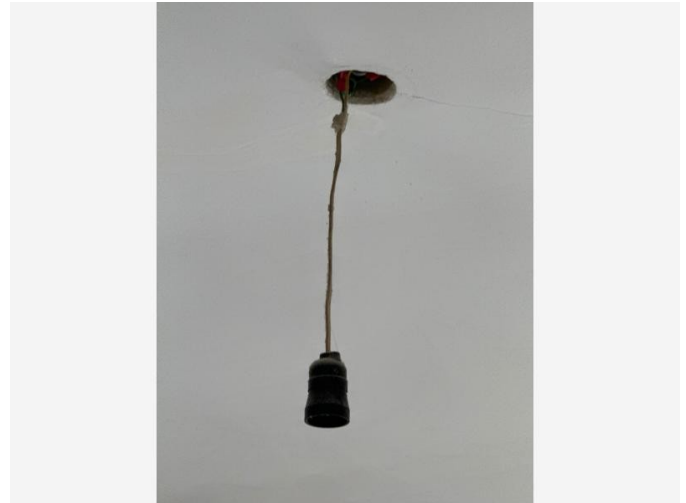
Fiche 4: Pleisterwerk plafond

Geen asbest

#	Type	Referentie	Resultaat
4.1	Mengmonster	MM02 Pleisterwerk plafond	Geen asbest

Beschrijving	Pleisterwerk plafond
Omgeving	Binnen
Primaire drager	Plafond
Bindmiddel van materiaal	Gips - kalk
Gebondenheid op basis van bindmiddel	Niet-hechtgebonden
Hoeveelheid (oppervlakte - dikte - aantal)	• 100,00 m ² - 0,69 cm - 1 stuk
Totaal volume	0,69 m ³
Identificatiemethode	Vaststelling met monsternamen
Destructieve handeling voor identificatie	Nee

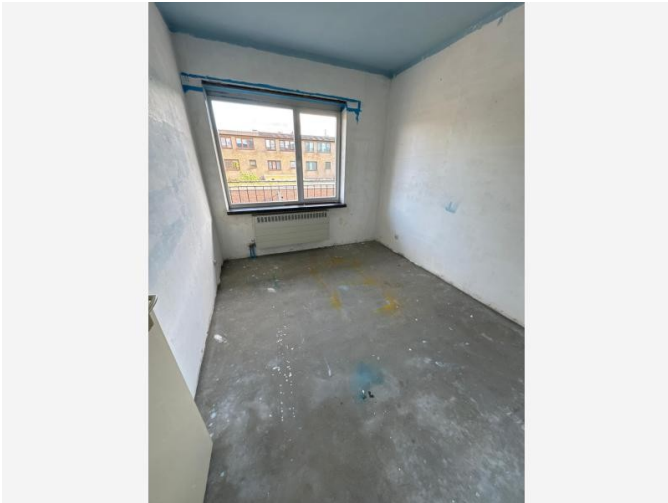
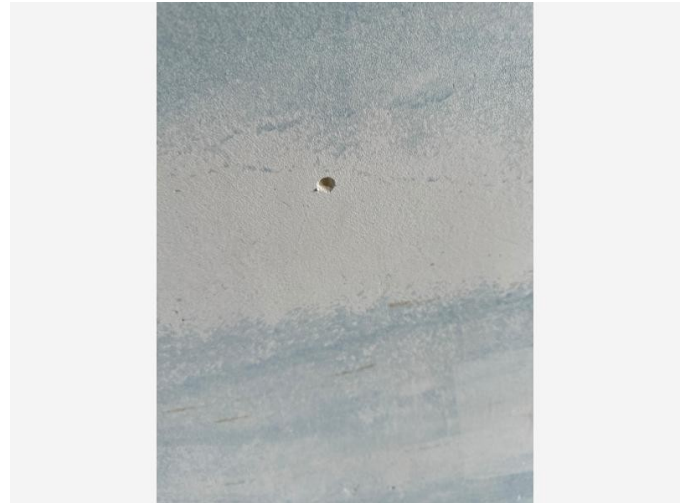
Fiche 5: Pleisterwerk muur

Geen asbest

#	Type	Referentie	Resultaat
5.1	Mengmonster	MM01 Pleisterwerk muur	Geen asbest

Beschrijving	Pleisterwerk muur
Omgeving	Binnen
Primaire drager	Binnenwand
Bindmiddel van materiaal	Gips - kalk
Gebondenheid op basis van bindmiddel	Niet-hechtgebonden
Hoeveelheid (oppervlakte - dikte - aantal)	• 90,00 m ² - 0,60 cm - 1 stuk
Totaal volume	0,54 m ³
Identificatiemethode	Vaststelling met monstername
Destructieve handeling voor identificatie	Nee
Opmerking	Binnemuren bevatten pleisterwerk.
