Asbestinventarisatetest

Heikantstraat 75, 2910 Essen

Attestnummer : 20241029-000179.000

Uitgegeven op : 29.10.2024

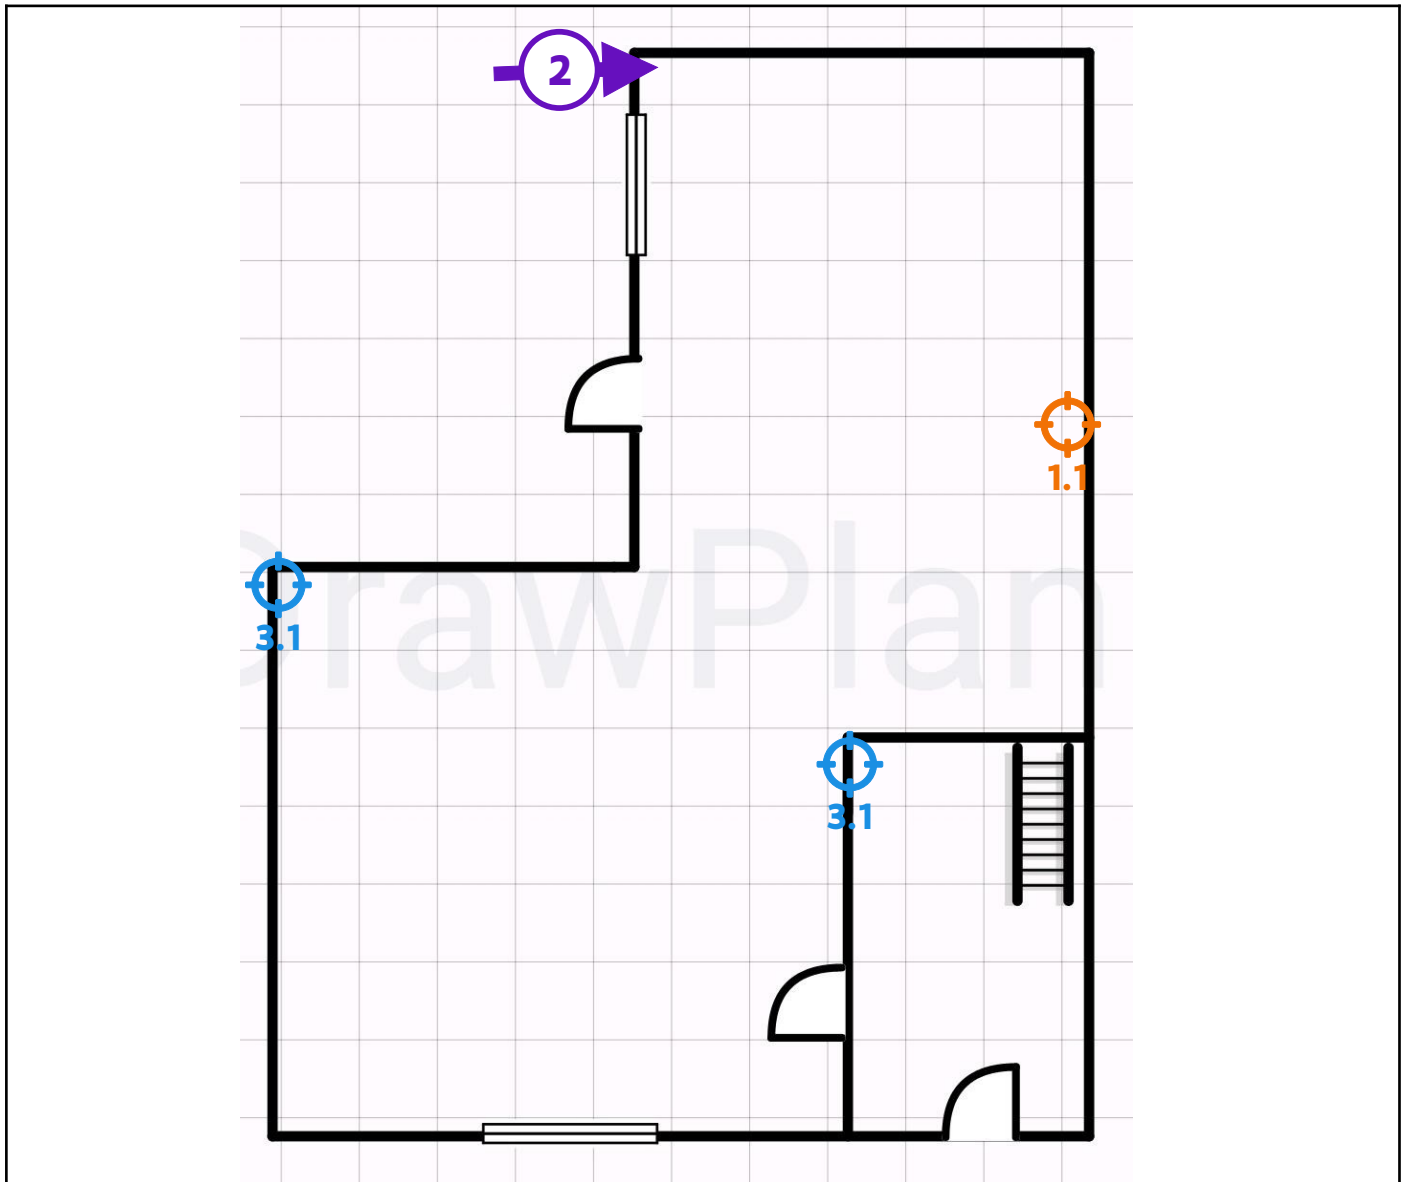
Plan 1.1: Gelijksvloers

| Beschrijving | Type | Actie |
|--|---|---|
| 1. Leiding isolatie uit gips - wasruimte | Asbestmateriaal | Verwijderen |
| 2. Golfplaten NT | Advies | - |
| 3. Pleisterwerk muren - plafond | Geen asbest | - |

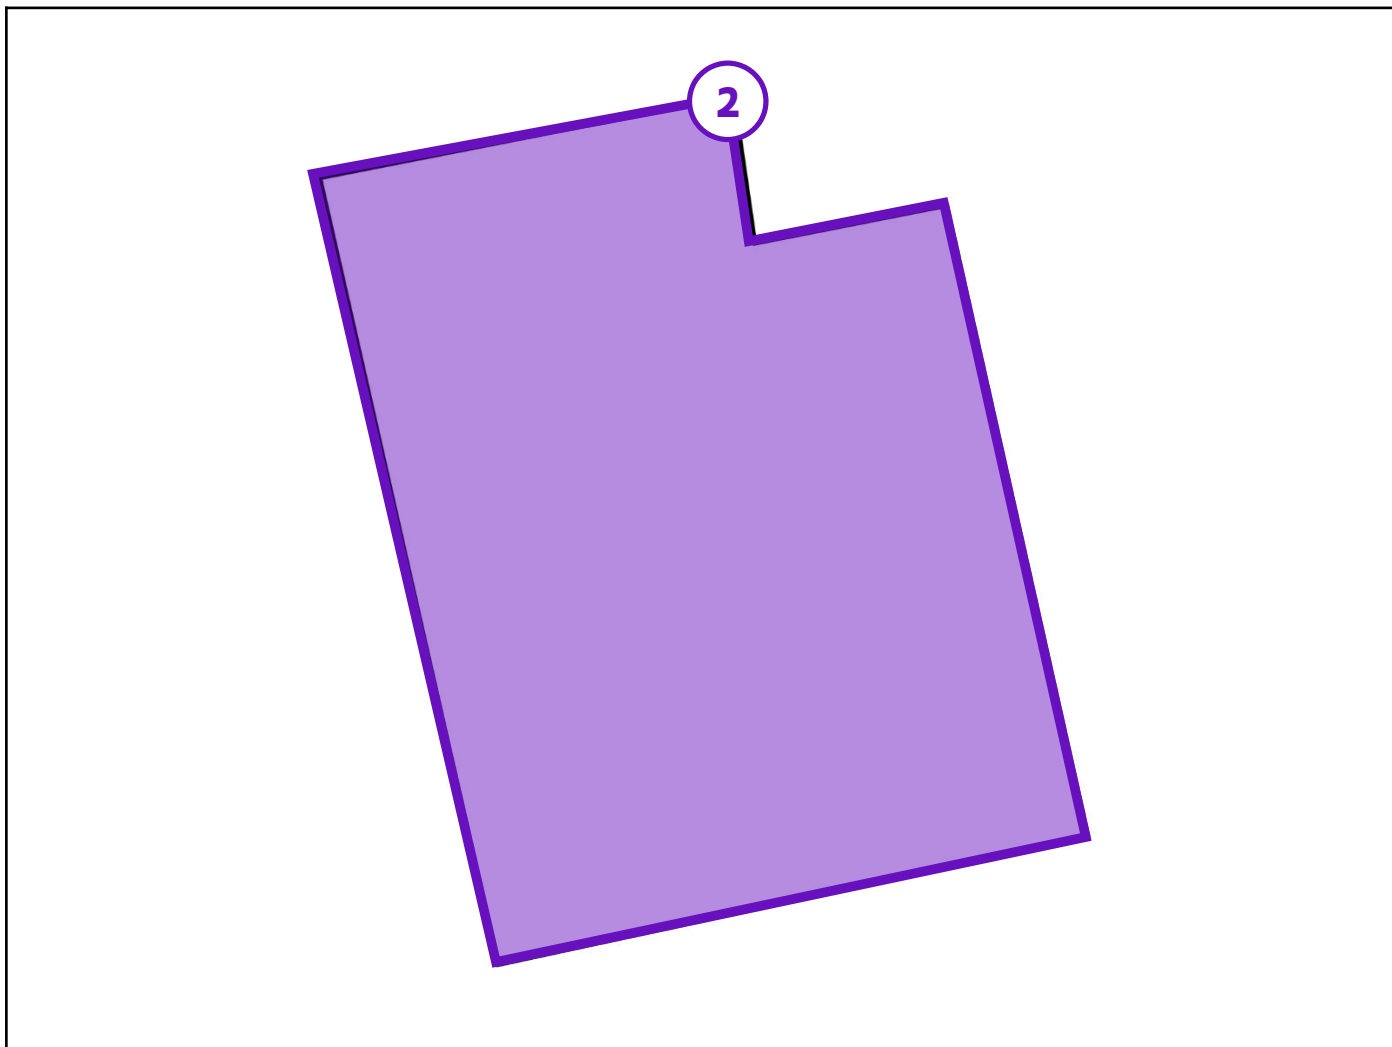
Plan 2.1: Tuinhuis

| Beschrijving | Type | Actie |
|---|---|---|
| 2. Golfplaten NT | Advies | - |

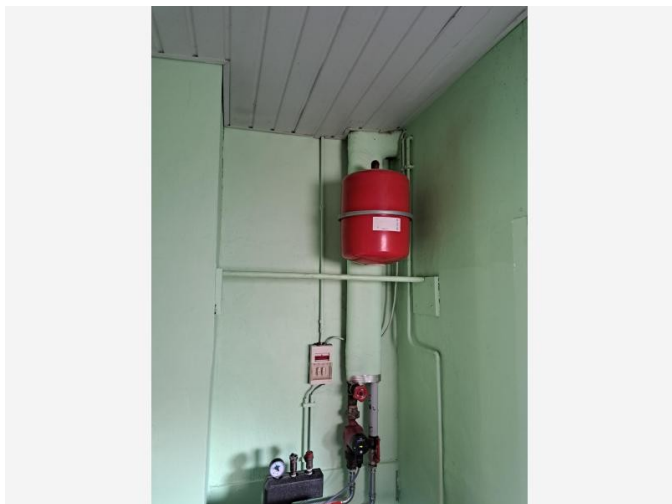
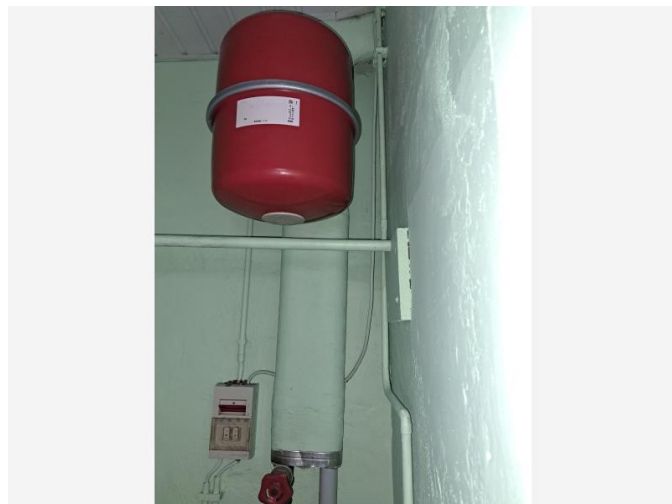
| Fiche 1: Leiding isolatie uit gips - wasruimte..... | 12 |

| Eindbeoordeling materiaalrisico | Verhoogd materiaalrisico en/of verhoogde kans op vezelvrijgave |

| Gebondenheid | Categorie 2: niet-hechtgebonden met matrix |
| Asbestsoort (vezeltype) | Amfibool aanwezig, uitgezonderd crocidoliet |
| Asbestconcentratie | Hoog ($\geq 50\%$) |
| Afschermingsgraad van het gehele materiaal | Geheel of deels (ook) vrij aan de binnenlucht |
| Toestand van het materiaal | Licht beschadigd, licht verweerd. Intact calciumsilicaatmateriaal of categorie III 'gebondenheid' |

| # | Type | Referentie | Resultaat |
|---|---|---|---|
| 1.1 | Puntmonster | A-01 | Amosiet |

| Beschrijving | Leiding isolatie uit gips - wasruimte |

Verwijderen

- Zorg voor een veilig beheer. Vermijd het beschadigen van het asbestmateriaal. Controleer de toestand jaarlijks op wijzigingen.

- Hermetische zone (erkend asbestverwijderaar)
Deze verwijdermethode valt onder de vorm van hermetische zone conform de VLAREM en de Codex Welzijn op het werk. Het verwijderen van deze toepassing in een binnenruimte vormt een grote risico op het inademen van asbestvezels. Alle maatregelen opgenomen in de wetgeving moeten strikt nageleefd worden.

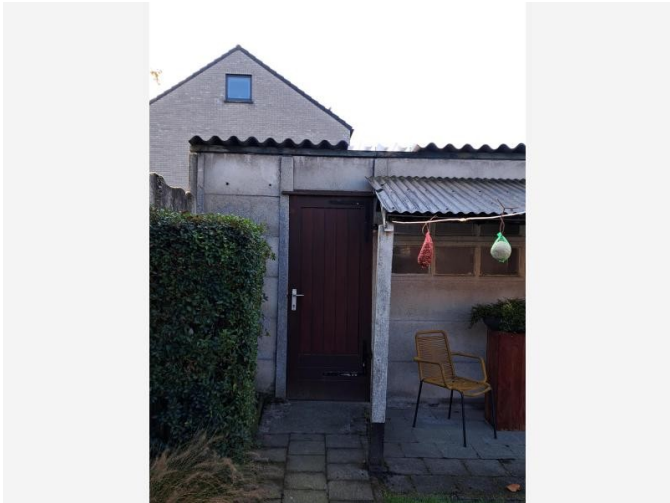
Vrije foto

De golfplaten daken zijn recent vervangen en hebben het label "NT" op de platen. Dit kan ook worden aangetoond met de factuur als bewijs.

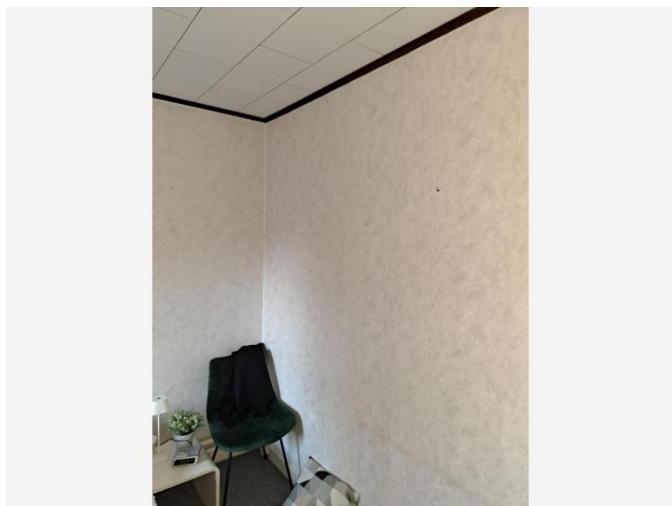
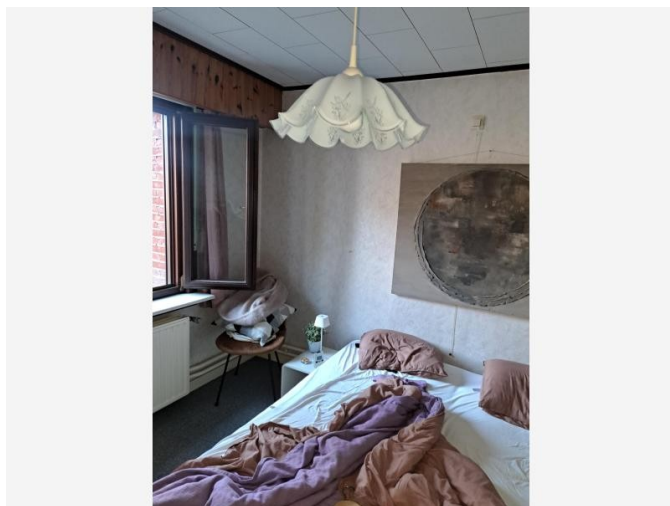
Fiche 3: Pleisterwerk muren - plafond

Geen asbest

| # | Type | Referentie | Resultaat |
|---|---|---|---|
| 3.1 | Mengmonster | A-02 | Geen asbest |
