# Asbestinventarisatetest

Groeneweg 1, 2920 Kalmthout

Attestnummer : 20241024-000192.000

Uitgegeven op : 24.10.2024

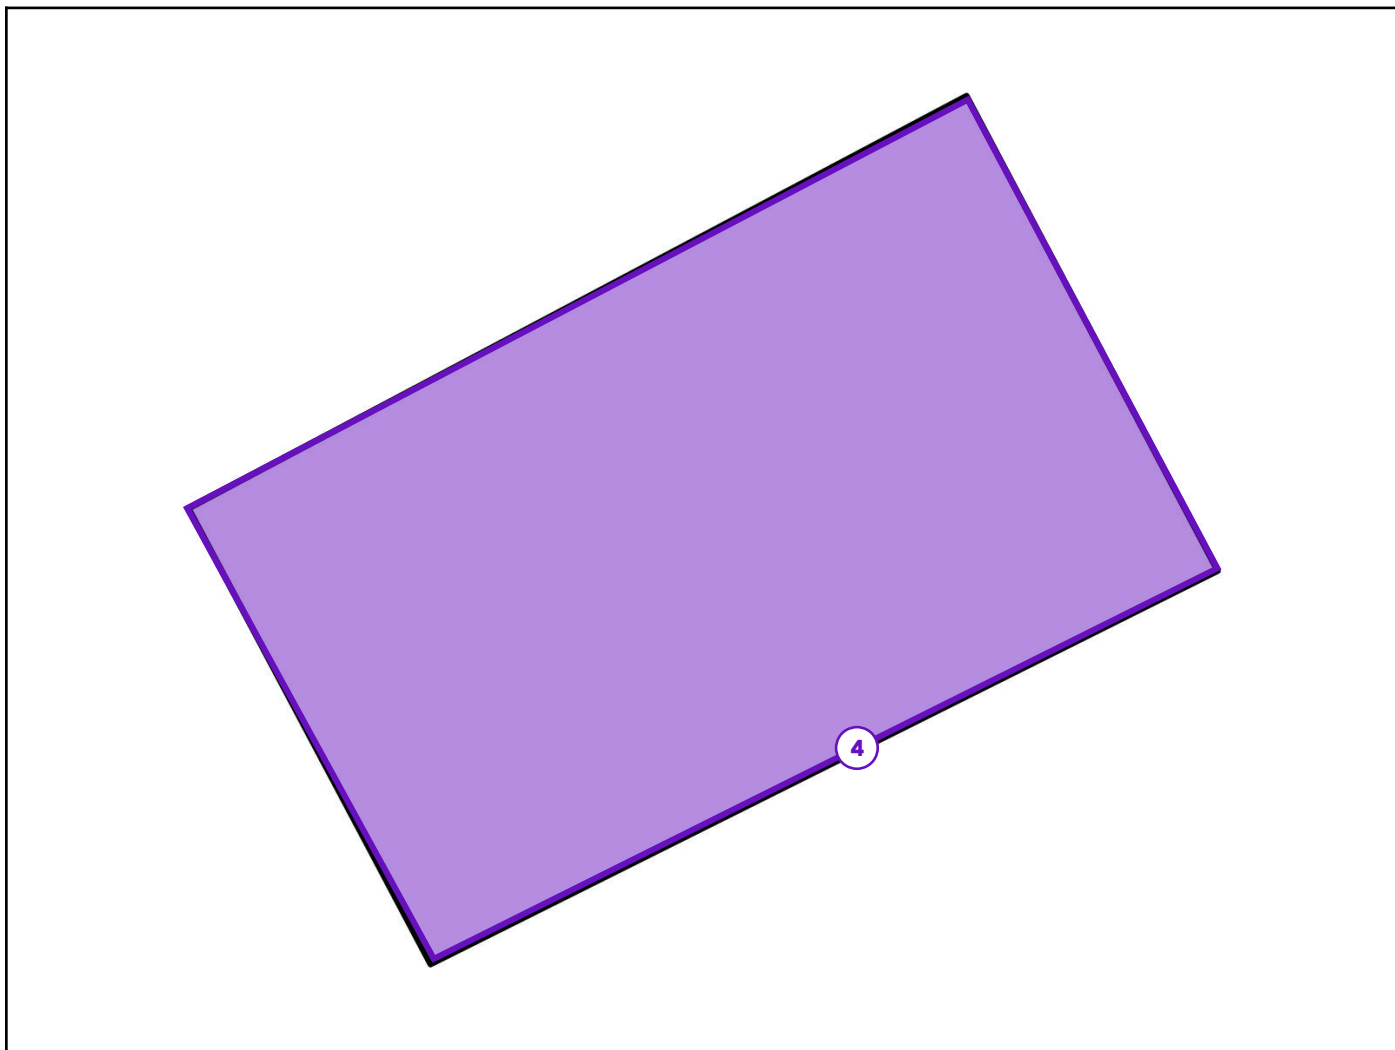
## Plan 2.1: Garage

Onderliggende lagen vallen buiten de scope van het onderzoek, bij beschadiging of renovatie dienen onderliggende lagen onderzocht te worden om de aanwezigheid van asbesttoepassingen uit te sluiten.

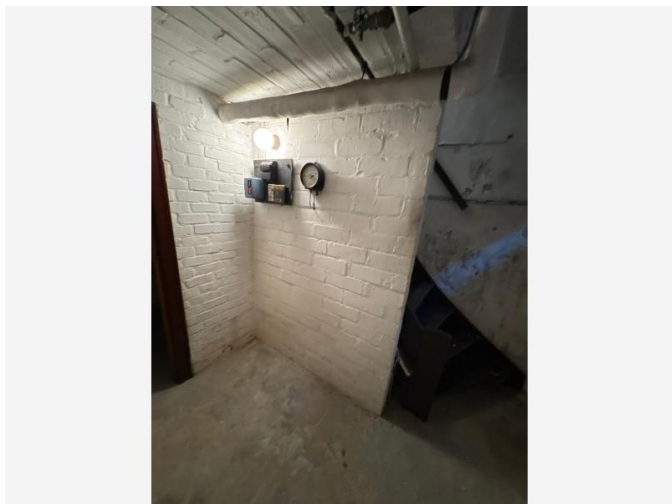
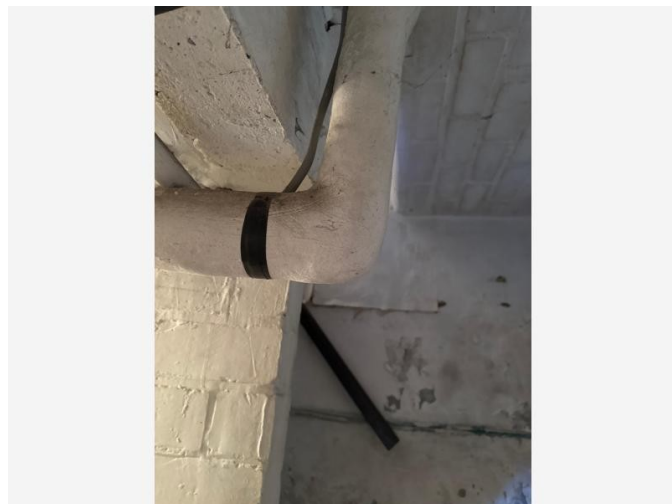
Het asbestmateriaal valt onder de mijlpaal van 2034.

Verwijderen

Eindbeoordeling materiaalrisico	Verhoogd materiaalrisico en/of verhoogde kans op vezelvrijgave
---------------------------------	----------------------------------------------------------------

Gebondenheid	Categorie 2: niet-hechtgebonden met matrix
Asbestsoort (vezeltype)	Amfibool aanwezig, uitgezonderd crocidoliet
Asbestconcentratie	Hoog ( $\geq 50\%$ )
Afschermingsgraad van het gehele materiaal	Geheel of deels (ook) vrij aan de binnenlucht
Toestand van het materiaal	Licht beschadigd, licht verweerd. Intact calciumsilicaatmateriaal of categorie III 'gebondenheid'

Beschrijving	Leiding isolatie
Omgeving	Binnen
Primaire drager	Ruimteverwarming
Asbestmateriaal	In-situ afwerkingslagen - Thermische isolatie
Bindmiddel van asbestmateriaal	Gips - kalk
Gebondenheid op basis van bindmiddel	Niet-hechtgebonden
Hoeveelheid (lengte - omtrek - dikte - aantal)	<ul style="list-style-type: none"><li>• 4,00 m - 50,00 cm - 2,00 cm - 1 stuk</li></ul>
Totaal volume	0,04 m <sup>3</sup>
Eenvoudig bereikbaar	Ja
Bevestigingswijze	<ul style="list-style-type: none"><li>• Verlijmd, ingegoten, versmeerd</li></ul>
Identificatiemethode	Vaststelling zonder monstername  Motivatie: Op vraag van de eigenaar-opdrachtgever werd geen monstername uitgevoerd
Destructieve handeling voor identificatie	Nee
Opmerking	Hoeveelheden zijn slechts een ruwe schatting en mogen niet gebruikt worden voor de opmaak van verwijderingsoffertes.  Leidingisolatie is niet getest geweest, bij renovatie/verwijdering dient dit getest te worden gezien de toepassing mogelijks niet asbesthoudend is.

- Zorg voor een veilig beheer. Vermijd het beschadigen van het asbestmateriaal. Controleer de toestand jaarlijks op wijzigingen.
- Zorg voor een veilig beheer en verwijder dit asbestmateriaal wanneer het bij werken eenvoudig bereikbaar wordt. Controleer de toestand jaarlijks op wijzigingen.
- Voer bijkomende staalname(s) uit.

- Hermetische zone (erkend asbestverwijderaar)  
De verwijdering van de toepassing kan niet gebeuren zonder verdere beschadiging.

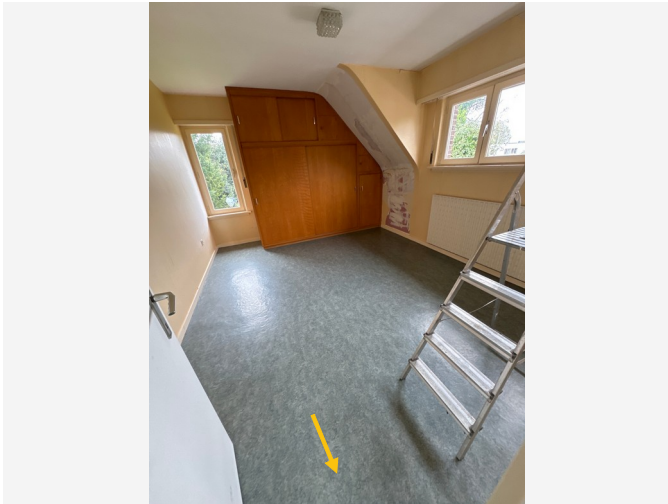
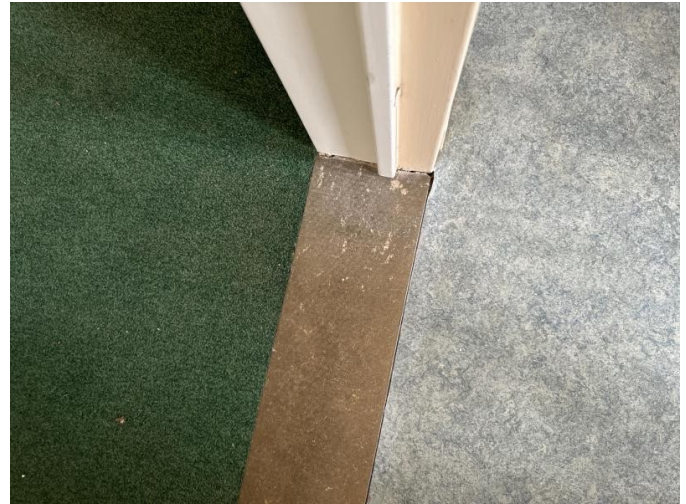
Het asbestmateriaal valt onder de mijlpaal van 2040.

Zorgvuldig beheren

Eindbeoordeling materiaalrisico	Laag materiaalrisico en/of verlaagde kans op vezelvrijgave
---------------------------------	------------------------------------------------------------

Gebondenheid	Categorie 1: hechtgebonden in oorsprong
Asbestsoort (vezeltype)	Crocidoliet aanwezig
Asbestconcentratie	Laag (< 50%)
Afschermingsgraad van het gehele materiaal	Geheel of deels (ook) vrij aan de binnenlucht
Toestand van het materiaal	Onbeschadigd, niet verweerd

Beschrijving	Dorpel
Omgeving	Buiten
Primaire drager	Vloer
Asbestmateriaal	Plaat, paneel, tablet - Generiek
Bindmiddel van asbestmateriaal	Cement
Gebondenheid op basis van bindmiddel	Hecht
Hoeveelheid (oppervlakte - dikte - aantal)	<ul style="list-style-type: none"><li>• 0,60 m<sup>2</sup> - 5,00 cm - 1 stuk</li></ul>
Totaal volume	0,03 m <sup>3</sup>
Eenvoudig bereikbaar	Ja
Bevestigingswijze	<ul style="list-style-type: none"><li>• Onbekend</li></ul>
Identificatiemethode	Vaststelling zonder monstername
Destructieve handeling voor identificatie	Nee
Opmerking	Hoeveelheden zijn slechts een ruwe schatting en mogen niet gebruikt worden voor de opmaak van verwijderingsoffertes.

- Zorg voor een veilig beheer. Vermijd het beschadigen van het asbestmateriaal. Controleer de toestand jaarlijks op wijzigingen.
- Zorg voor een veilig beheer en verwijder dit asbestmateriaal wanneer het bij werken eenvoudig bereikbaar wordt. Controleer de toestand jaarlijks op wijzigingen.
- Voer bijkomende staalname(s) uit.

- Eenvoudige handelingen: mag via doe-het-zelf of door werknemer(s) met opleidingsattest eenvoudige handelingen  
De toepassing kan in zijn geheel verwijderd worden.

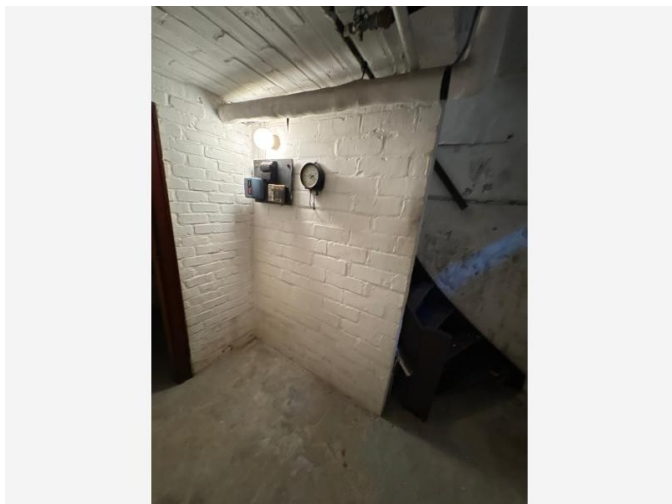
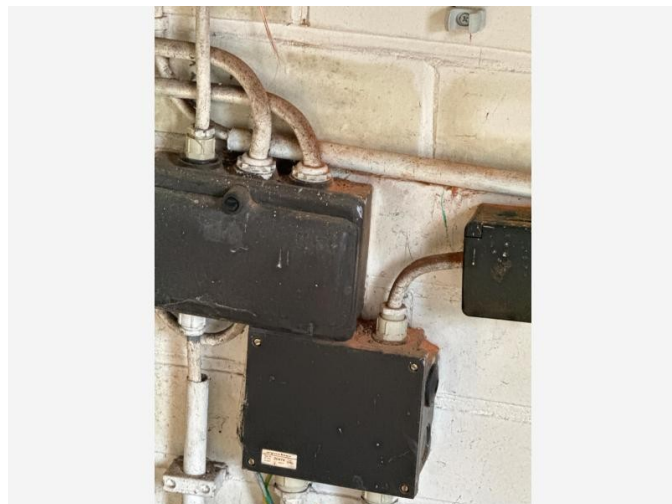
Het asbestmateriaal valt onder de mijlpaal van 2040.

Zorgvuldig beheren

Eindbeoordeling materiaalrisico	Laag materiaalrisico en/of verlaagde kans op vezelvrijgave
---------------------------------	------------------------------------------------------------

Gebondenheid	Categorie 1: hechtgebonden in oorsprong
Asbestsoort (vezeltype)	Crocidoliet aanwezig
Asbestconcentratie	Laag (< 50%)
Afschermingsgraad van het gehele materiaal	Geheel of deels (ook) vrij aan de binnenlucht
Toestand van het materiaal	Onbeschadigd, niet verweerd

Beschrijving	Bakelieten elementen
Omgeving	Binnen
Primaire drager	Communicatie en elektrische infrastructuur en uitrusting
Asbestmateriaal	Plaat, paneel, tablet - Type Bakeliet
Bindmiddel van asbestmateriaal	Kunststof of -hars
Gebondenheid op basis van bindmiddel	Hecht
Hoeveelheid (oppervlakte - dikte - aantal)	<ul style="list-style-type: none"><li>• 0,05 m<sup>2</sup> - 1,00 cm - 1 stuk</li></ul>
Totaal volume	< 0,001 m <sup>3</sup>
Eenvoudig bereikbaar	Ja
Bevestigingswijze	<ul style="list-style-type: none"><li>• Geschroefd</li></ul>
Identificatiemethode	Vaststelling zonder monstername
Destructieve handeling voor identificatie	Nee
Opmerking	Hoeveelheden zijn slechts een ruwe schatting en mogen niet gebruikt worden voor de opmaak van verwijderingsoffertes.

- Zorg voor een veilig beheer. Vermijd het beschadigen van het asbestmateriaal. Controleer de toestand jaarlijks op wijzigingen.
- Zorg voor een veilig beheer en verwijder dit asbestmateriaal wanneer het bij werken eenvoudig bereikbaar wordt. Controleer de toestand jaarlijks op wijzigingen.
- Voer bijkomende staalname(s) uit.

- Eenvoudige handelingen: mag via doe-het-zelf of door werknemer(s) met opleidingsattest eenvoudige handelingen  
De toepassing kan in zijn geheel verwijderd worden.

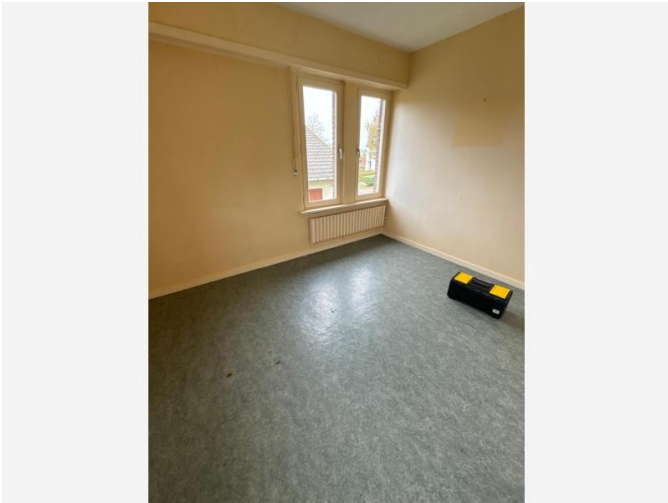
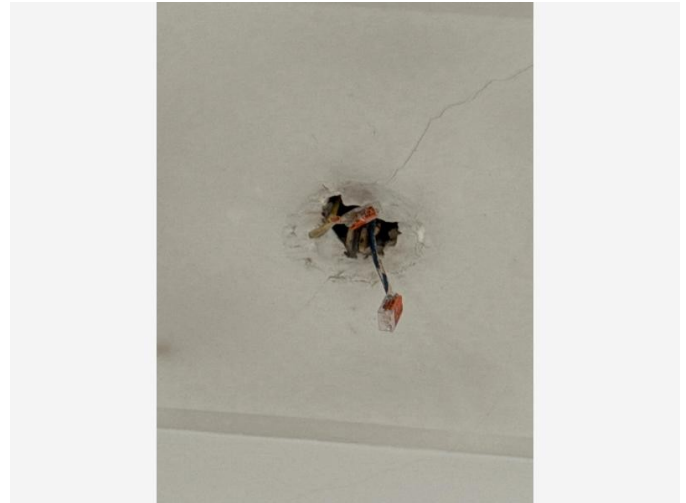
## Fiche 5: Pleisterwerk plafond

Geen asbest

#	Type	Referentie	Resultaat
5.1	Mengmonster	MM02 Pleisterwerk plafond	Geen asbest

<b>Beschrijving</b>	Pleisterwerk plafond
<b>Omgeving</b>	Binnen
<b>Primaire drager</b>	Plafond
<b>Bindmiddel van materiaal</b>	Gips - kalk
<b>Gebondenheid op basis van bindmiddel</b>	Niet-hechtgebonden
<b>Hoeveelheid (oppervlakte - dikte - aantal)</b>	• 100,00 m <sup>2</sup> - 0,69 cm - 1 stuk
<b>Totaal volume</b>	0,69 m <sup>3</sup>
<b>Identificatiemethode</b>	Vaststelling met monstername
<b>Destructieve handeling voor identificatie</b>	Nee

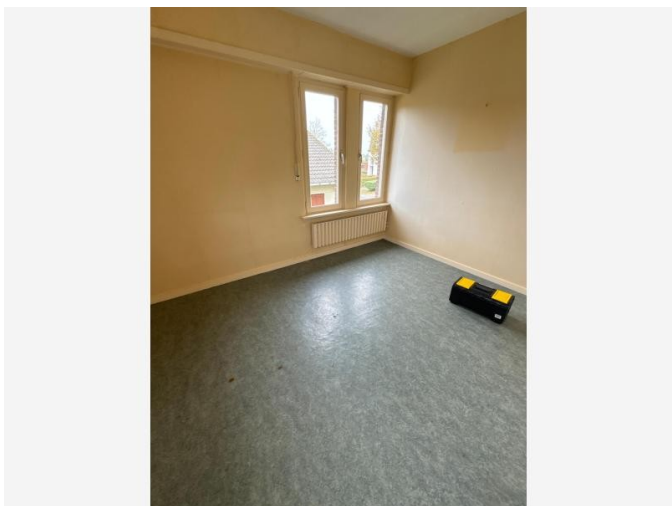
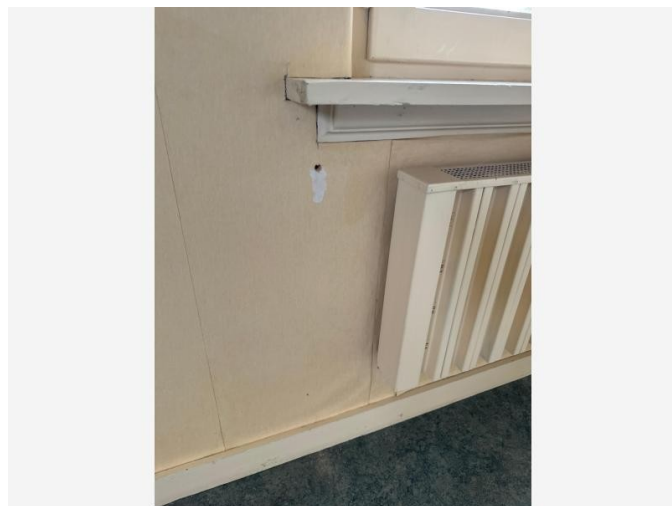
## Fiche 6: Pleisterwerk muur

Geen asbest

#	Type	Referentie	Resultaat
6.1	Mengmonster	MM01 Pleisterwerk muur	Geen asbest

Beschrijving	Pleisterwerk muur
Omgeving	Binnen
Primaire drager	Binnenwand
Bindmiddel van materiaal	Gips - kalk
Gebondenheid op basis van bindmiddel	Niet-hechtgebonden
Hoeveelheid (oppervlakte - dikte - aantal)	• 90,00 m <sup>2</sup> - 0,69 cm - 1 stuk
Totaal volume	0,621 m <sup>3</sup>
Identificatiemethode	Vaststelling met monsternamen
Destructieve handeling voor identificatie	Nee
Opmerking	Binnenmuren bevatten pleisterwerk.
