Asbestinventarisatetest

Riddershoevelaan 16, 2940 Stabroek

Attestnummer : 20241106-000358.000

Uitgegeven op : 06.11.2024

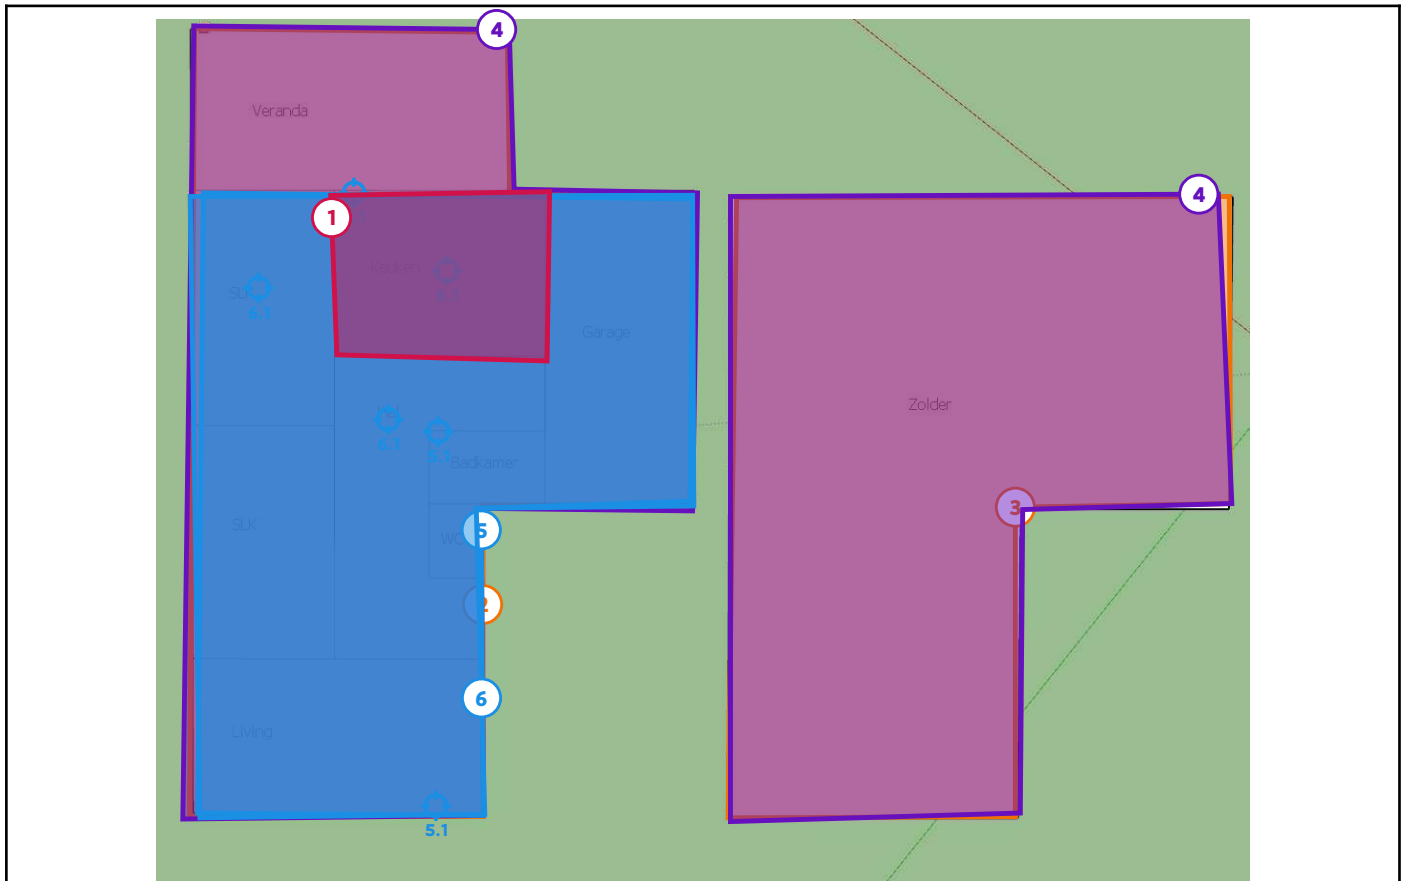
Plan 1.1: Plan

Beschrijving	Type	Actie
1. Vloerzeil	Asbestmateriaal	Dringend verwijderen
2. Mastiek	Asbestmateriaal	Verwijderen
3. Onderdakplaat	Asbestmateriaal	Verwijderen
4. Onderliggende lagen - vloeren - plafonden - tegels	Advies	-
5. Pleisterwerk muur	Geen asbest	-
5.1 Code: MM01 Pleisterwerk muur	Mengmonster	-
6. Pleisterwerk plafond	Geen asbest	-
6.1 Code: MM02 Pleisterwerk plafond	Mengmonster	-

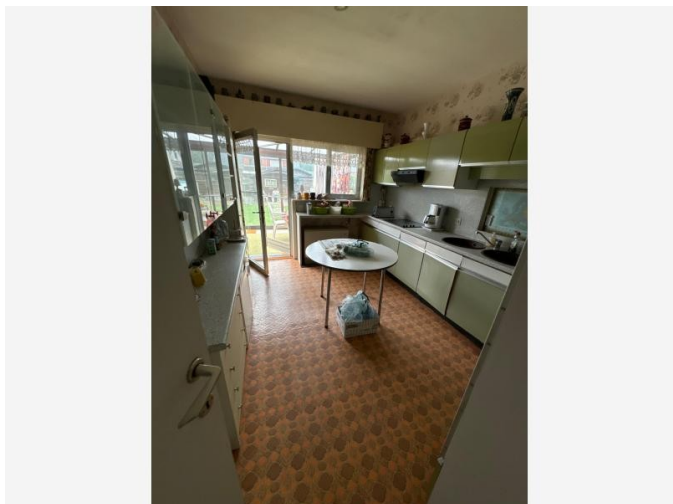
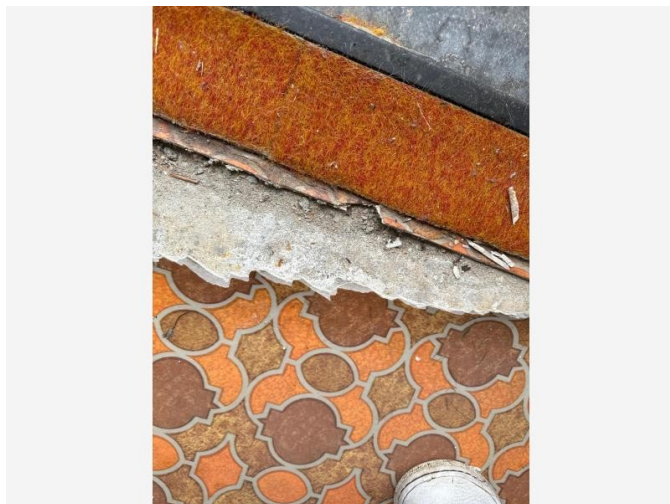
Eindbeoordeling materiaalrisico	Hoog materiaalrisico en/of hoge kans op vezelvrijgave
---------------------------------	-------------------------------------------------------

Gebondenheid	Categorie 1: hechtgebonden in oorsprong
Asbestsoort (vezeltype)	Crocidoliet aanwezig
Asbestconcentratie	Laag (< 50%)
Afschermingsgraad van het gehele materiaal	Geheel of deels (ook) vrij aan de binnenlucht
Toestand van het materiaal	Matig beschadigd, matig verweerd

Beschrijving	Vloerzeil
Omgeving	Binnen
Primaire drager	Vloer
Asbestmateriaal	Prefab - afwerking - Vloerzeil
Bindmiddel van asbestmateriaal	Kunststof of -hars
Gebondenheid op basis van bindmiddel	Hecht
Hoeveelheid (oppervlakte - aantal)	<ul style="list-style-type: none">• 20,00 m² - 1 stuk
Totale oppervlakte	20,00 m ²
Eenvoudig bereikbaar	Ja
Bevestigingswijze	<ul style="list-style-type: none">• Verlijmd, ingegoten, versmeerd
Identificatiemethode	Vaststelling zonder monstername Motivatie: Op vraag van de eigenaar-opdrachtgever werd geen monstername uitgevoerd
Destructieve handeling voor identificatie	Nee
Opmerking	Hoeveelheden zijn slechts een ruwe schatting en mogen niet gebruikt worden voor de opmaak van verwijderingsoffertes.

Dringend verwijderen

- Zorg voor een veilig beheer. Vermijd het beschadigen van het asbestmateriaal. Controleer de toestand jaarlijks op wijzigingen.
- Zorg voor een veilig beheer en verwijder dit asbestmateriaal wanneer het bij werken eenvoudig bereikbaar wordt. Controleer de toestand jaarlijks op wijzigingen.
- Voer bijkomende staalname(s) uit.

- Hermetische zone (erkend asbestverwijderaer)
De verwijdering kan niet plaatsvinden zonder verdere beschadiging.

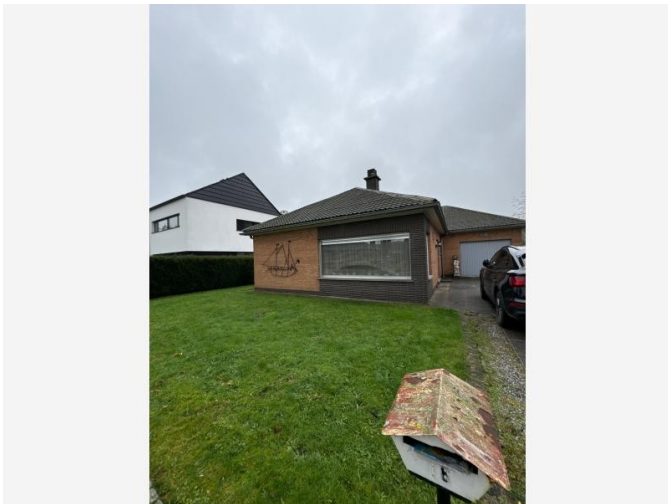
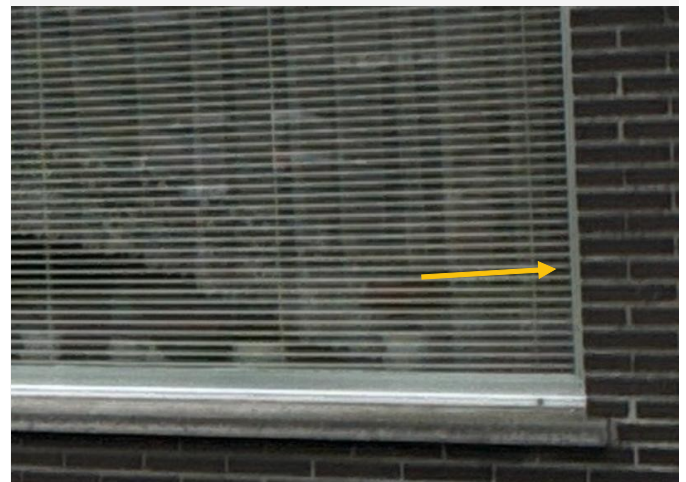
Eindbeoordeling materiaalrisico	Verhoogd materiaalrisico en/of verhoogde kans op vezelvrijgave
---------------------------------	----------------------------------------------------------------

Gebondenheid	Categorie 1: hechtgebonden in oorsprong
Asbestsoort (vezeltype)	Crocidoliet aanwezig
Asbestconcentratie	Laag (< 50%)
Afschermingsgraad van het gehele materiaal	Geheel of deels (ook) vrij aan de binnenlucht
Toestand van het materiaal	Licht beschadigd, licht verweerd. Intact calciumsilicaatmateriaal of categorie III 'gebondenheid'

Beschrijving	Mastiek
Omgeving	Binnen
Primaire drager	Wandopening verticaal (raam, deur, ...)
Asbestmateriaal	In-situ afwerkingslagen - Pasta, stopverf, voegsel, stopsel, vulsel, mastiek, katten, ...
Bindmiddel van asbestmateriaal	Kitten, mastiek, pasta
Gebondenheid op basis van bindmiddel	Hecht
Hoeveelheid (gewicht - aantal)	<ul style="list-style-type: none">• 1,00 kg - 1 stuk
Totaal gewicht	1,00 kg
Eenvoudig bereikbaar	Ja
Bevestigingswijze	<ul style="list-style-type: none">• Verlijmd, ingegoten, versmeerd
Identificatiemethode	Vaststelling zonder monsternamen
Destructieve handeling voor identificatie	Nee
Opmerking	Hoeveelheden zijn slechts een ruwe schatting en mogen niet gebruikt worden voor de opmaak van verwijderingsoffertes. Ramen bevatten mastiek.

Verwijderen

- Zorg voor een veilig beheer. Vermijd het beschadigen van het asbestmateriaal. Controleer de toestand jaarlijks op wijzigingen.
- Zorg voor een veilig beheer en verwijder dit asbestmateriaal wanneer het bij werken eenvoudig bereikbaar wordt. Controleer de toestand jaarlijks op wijzigingen.
- Voer bijkomende staalname(s) uit.

- Eenvoudige handelingen: mag via doe-het-zelf of door werknemer(s) met opleidingsattest eenvoudige handelingen
Het asbest is verwerkt in een toepassing die in zijn geheel verwijderd kan worden zonder verdere beschadiging van de toepassing.

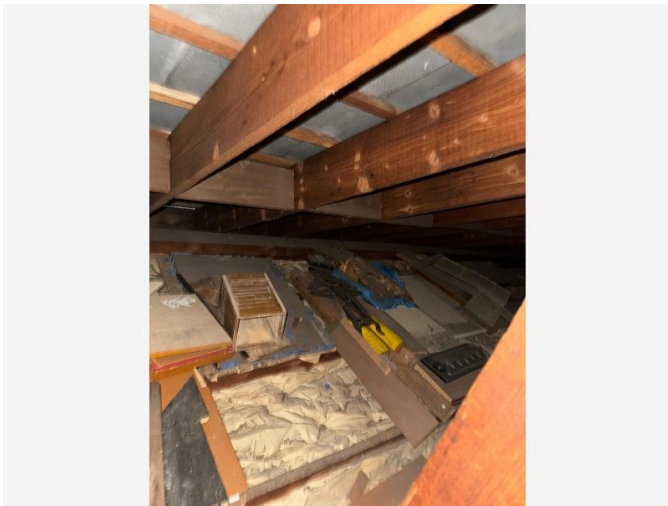
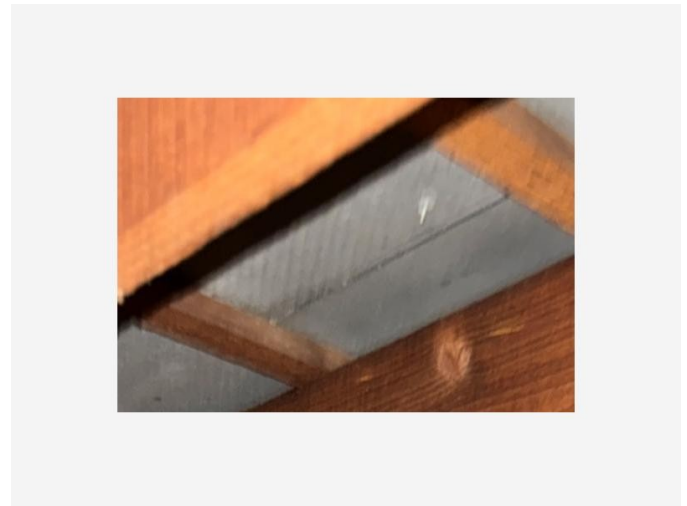
Eindbeoordeling materiaalrisico	Verhoogd materiaalrisico en/of verhoogde kans op vezelvrijgave
---------------------------------	----------------------------------------------------------------

Gebondenheid	Categorie 1: hechtgebonden in oorsprong
Asbestsoort (vezeltype)	Crocidoliet aanwezig
Asbestconcentratie	Laag (< 50%)
Afschermingsgraad van het gehele materiaal	Geheel of deels (ook) vrij aan de binnenlucht
Toestand van het materiaal	Licht beschadigd, licht verweerd. Intact calciumsilicaatmateriaal of categorie III 'gebondenheid'

Beschrijving	Onderdakplaat
Omgeving	Binnen
Primaire drager	Schuin dak
Asbestmateriaal	Plaat, paneel, tablet - Type Menuiserite
Bindmiddel van asbestmateriaal	Cement
Gebondenheid op basis van bindmiddel	Hecht
Hoeveelheid (oppervlakte - dikte - aantal)	• 120,00 m ² - 1,00 cm - 1 stuk
Totaal volume	1,20 m ³
Eenvoudig bereikbaar	Ja
Bevestigingswijze	• Onbekend
Identificatiemethode	Vaststelling zonder monstername
Destructieve handeling voor identificatie	Nee
Opmerking	Hoeveelheden zijn slechts een ruwe schatting en mogen niet gebruikt worden voor de opmaak van verwijderingsoffertes.

Verwijderen

- Zorg voor een veilig beheer. Vermijd het beschadigen van het asbestmateriaal. Controleer de toestand jaarlijks op wijzigingen.
- Zorg voor een veilig beheer en verwijder dit asbestmateriaal wanneer het bij werken eenvoudig bereikbaar wordt. Controleer de toestand jaarlijks op wijzigingen.
- Voer bijkomende staalname(s) uit.

- Eenvoudige handelingen: mag via doe-het-zelf of door werknemer(s) met opleidingsattest eenvoudige handelingen
Indien de verwijdering niet kan gebeuren zonder verdere beschadiging dient dit te gebeuren door een erkend verwijderaar.

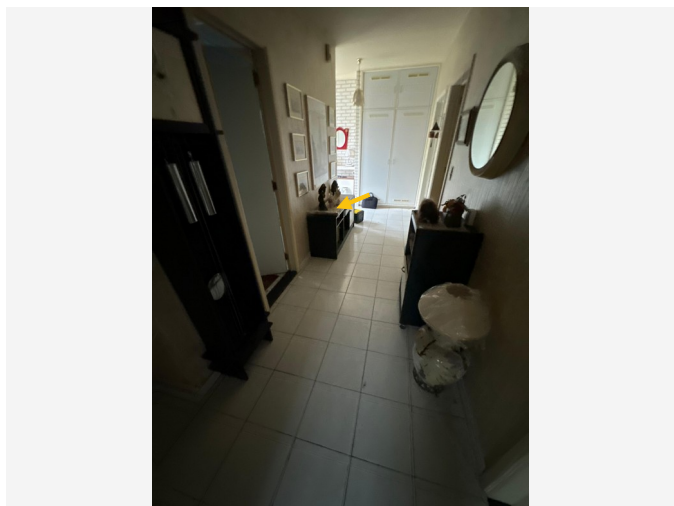
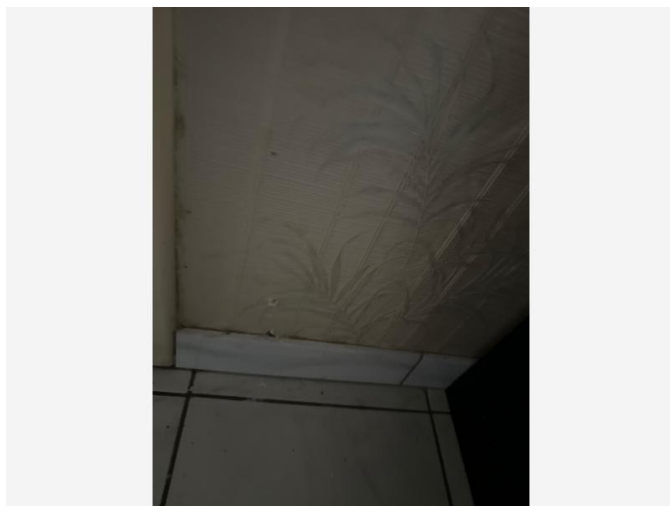
Geen asbest

#	Type	Referentie	Resultaat
5.1	Mengmonster	MM01 Pleisterwerk muur	Geen asbest

Beschrijving	Pleisterwerk muur
Omgeving	Binnen
Primaire drager	Binnenwand
Bindmiddel van materiaal	Gips - kalk
Gebondenheid op basis van bindmiddel	Niet-hechtgebonden
Hoeveelheid (oppervlakte - dikte - aantal)	• 90,00 m ² - 0,80 cm - 1 stuk
Totaal volume	0,72 m ³
Identificatiemethode	Vaststelling met monsternamen
Destructieve handeling voor identificatie	Nee
Opmerking	Binnenmuren bevatten pleisterwerk.

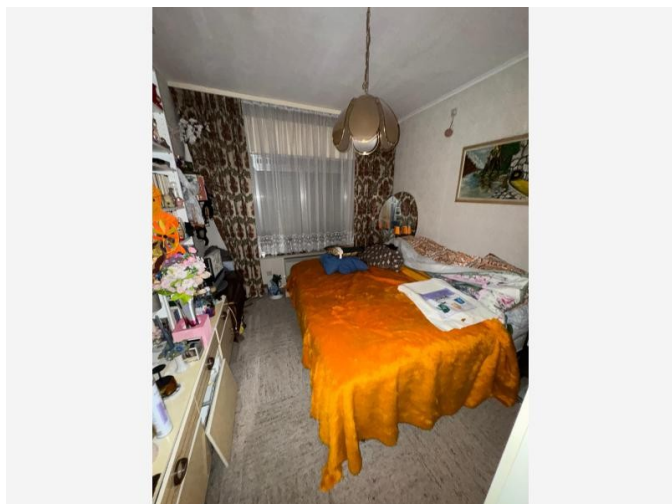
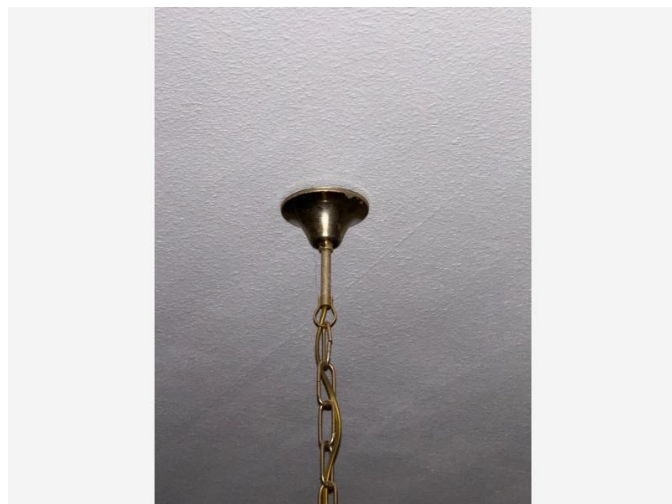
Fiche 6: Pleisterwerk plafond

Geen asbest

#	Type	Referentie	Resultaat
6.1	Mengmonster	MM02 Pleisterwerk plafond	Geen asbest

Beschrijving	Pleisterwerk plafond
Omgeving	Binnen
Primaire drager	Plafond
Bindmiddel van materiaal	Gips - kalk
Gebondenheid op basis van bindmiddel	Niet-hechtgebonden
Hoeveelheid (oppervlakte - dikte - aantal)	• 100,00 m ² - 0,69 cm - 1 stuk
Totaal volume	0,69 m ³
Identificatiemethode	Vaststelling met monstername
Destructieve handeling voor identificatie	Nee
