Asbestinventarisatetest

Antwerpsebaan 189, 2040 Antwerpen

Attestnummer : 20240910-000330.000

Uitgegeven op : 10.09.2024

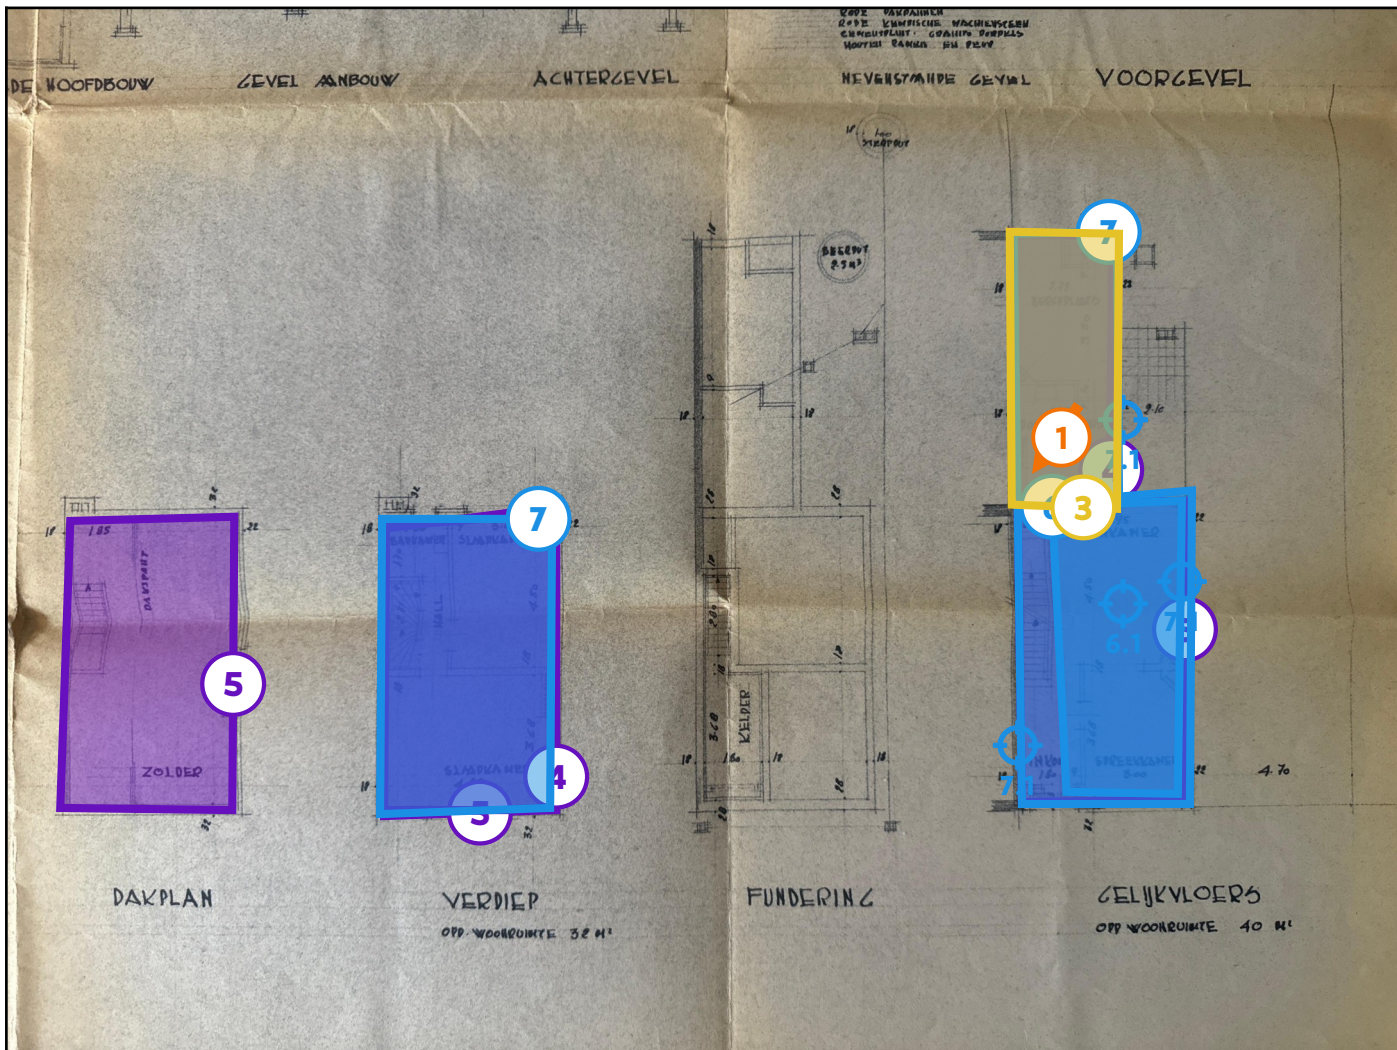
Plan 1.1: Plan

| Beschrijving | Type | Actie |
|---|---|---|
| 1. Schouwhoed | Asbestmateriaal | Verwijderen |
| 3. Roofing | Asbestmateriaal | Zorgvuldig beheren |

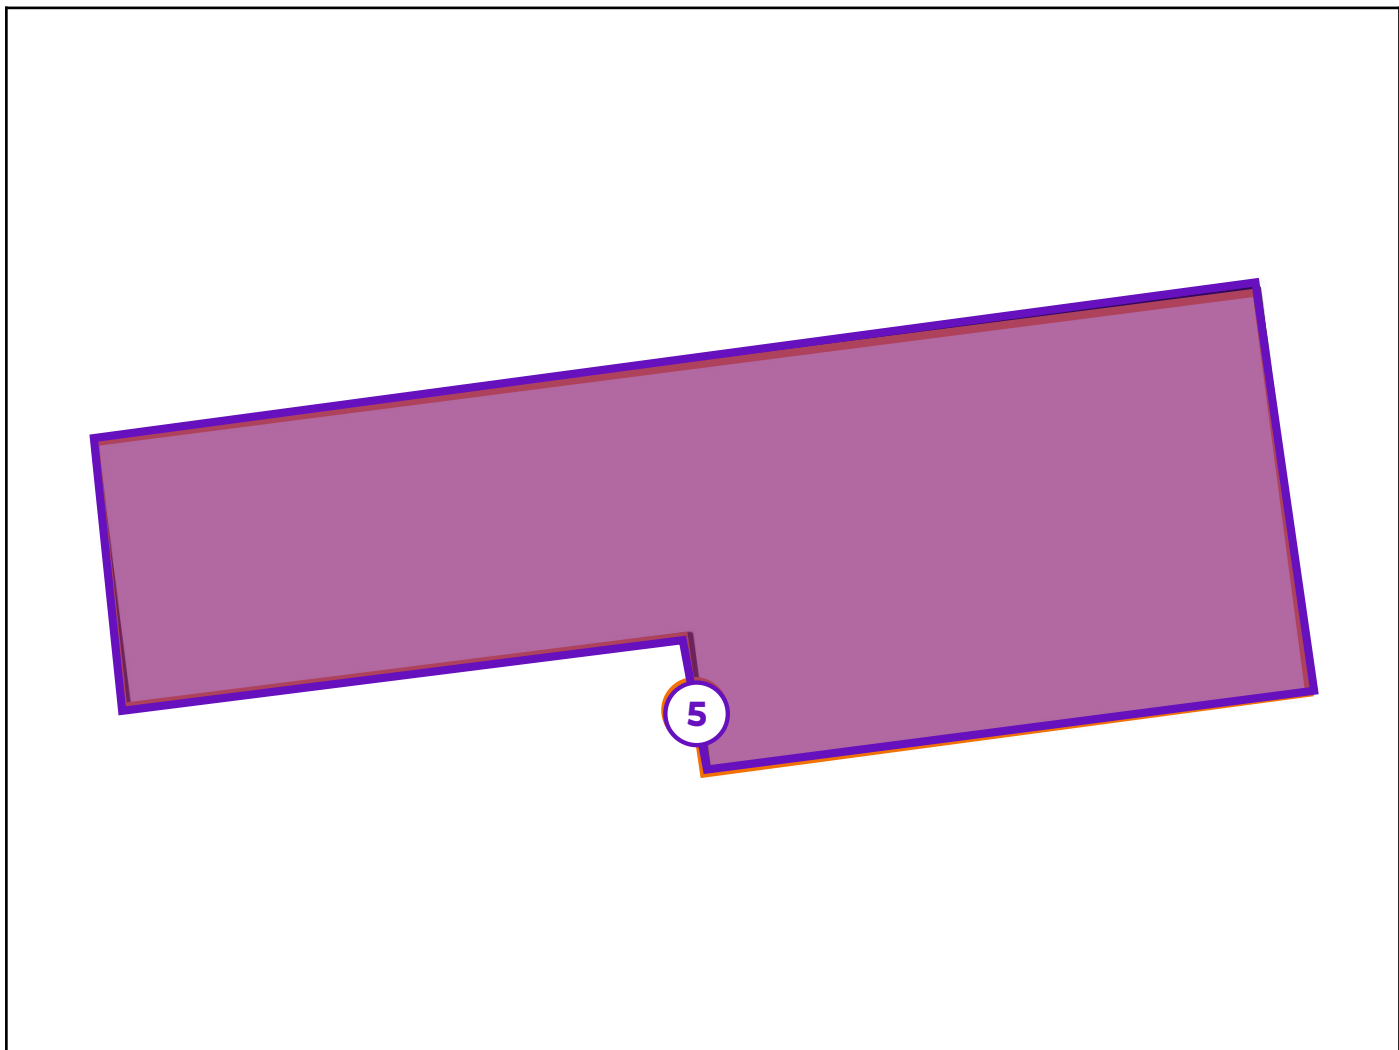
Plan 2.1: Garage + kot

| Beschrijving | Type | Actie |
|---|---|---|
| 2. Golfplaat | Asbestmateriaal | Verwijderen |

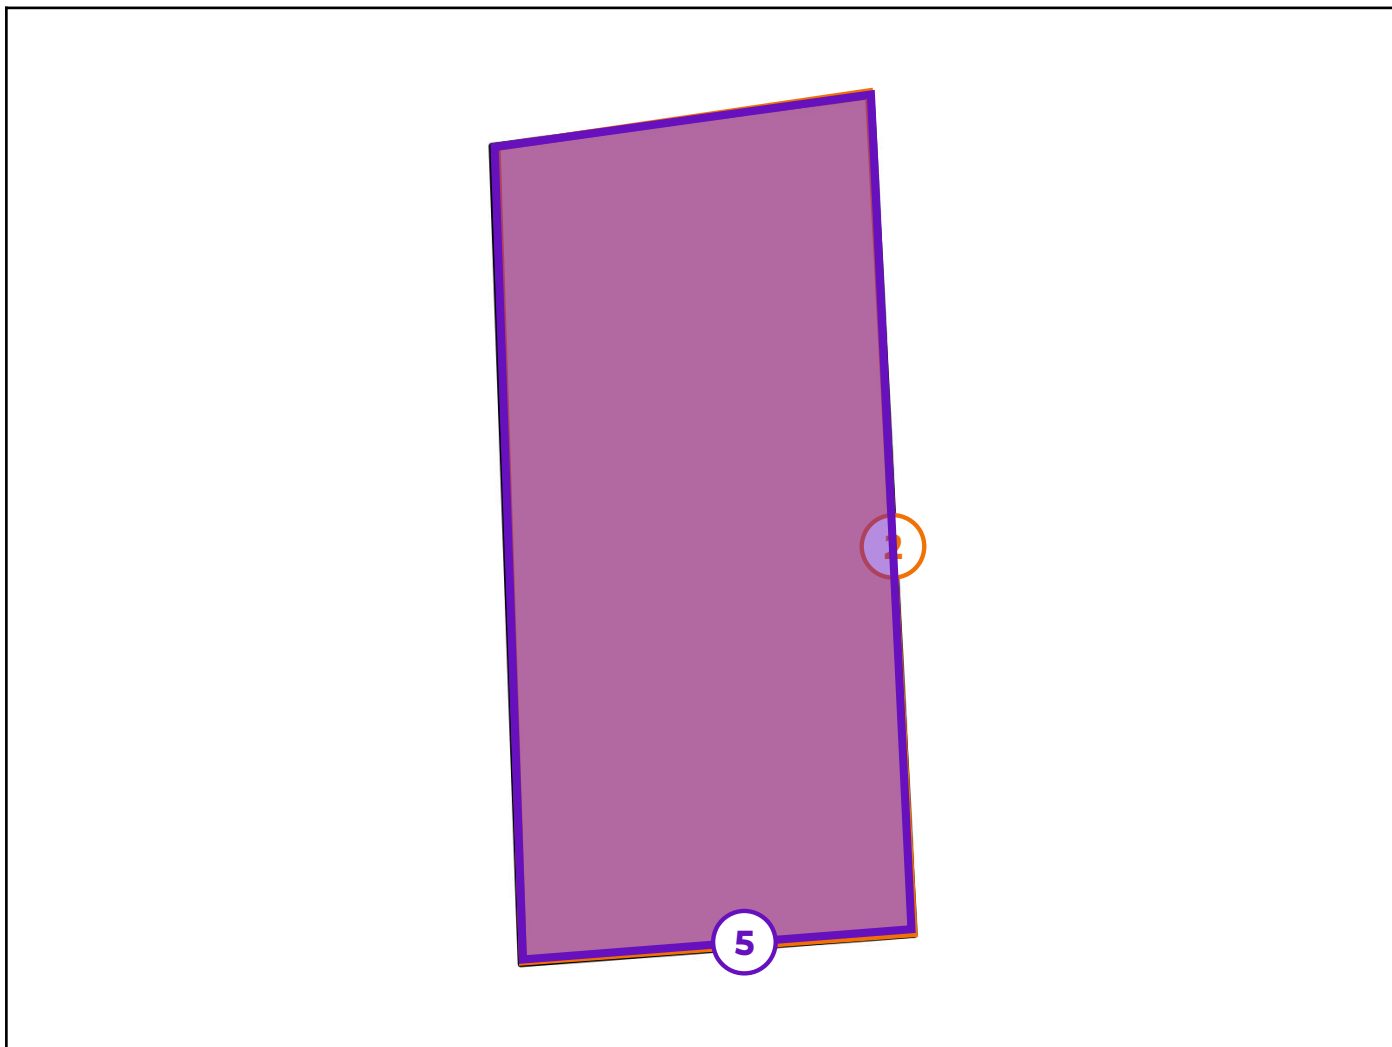
Plan 3.1: Duivenkot

| Beschrijving | Type | Actie |
|---|---|---|
| 2. Golfplaat | Asbestmateriaal | Verwijderen |

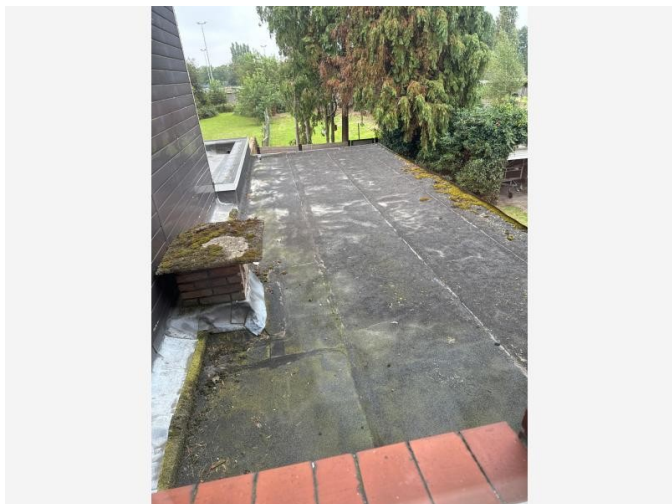
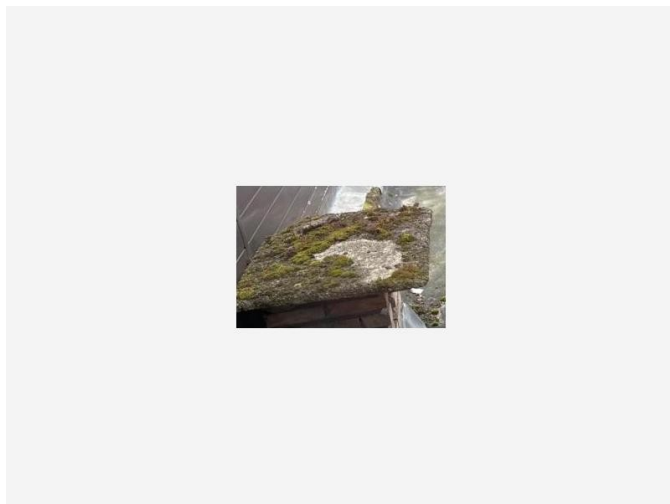
Het asbestmateriaal valt onder de mijlpaal van 2034.

| Eindbeoordeling materiaalrisico | Verhoogd materiaalrisico en/of verhoogde kans op vezelvrijgave |

| Asbestsoort (vezeltype) | Crocidoliet aanwezig |
| Toestand van het materiaal | Matig beschadigd, matig verweerd |

| Beschrijving | Schouwhoed |
| Asbestmateriaal | Schouwhoed, ventilatiekap (anti-windval) |

[Verwijderen](#)

- Zorg voor een veilig beheer. Vermijd het beschadigen van het asbestmateriaal. Controleer de toestand jaarlijks op wijzigingen.
- Zorg voor een veilig beheer en verwijder dit asbestmateriaal wanneer het bij werken eenvoudig bereikbaar wordt. Controleer de toestand jaarlijks op wijzigingen.
- Voer bijkomende staalname(s) uit.

- Eenvoudige handelingen: mag via doe-het-zelf of door werknemer(s) met opleidingsattest eenvoudige handelingen
De toepassing kan in zijn geheel verwijderd worden zonder verdere beschadiging.

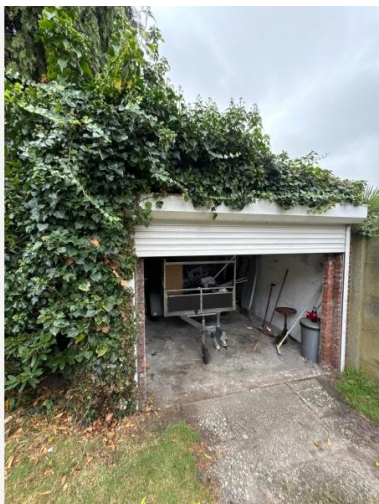
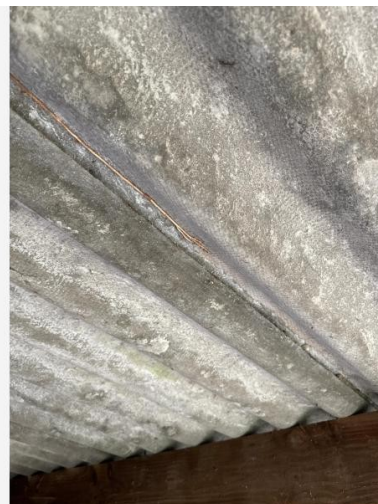
Het asbestmateriaal valt onder de mijlpaal van 2034.

| Eindbeoordeling materiaalrisico | Verhoogd materiaalrisico en/of verhoogde kans op vezelvrijgave |

| Asbestsoort (vezeltype) | Crocidoliet aanwezig |
| Toestand van het materiaal | Licht beschadigd, licht verweerd. Intact calciumsilicaatmateriaal of categorie III 'gebondenheid' |

| Beschrijving | Golfplaat |
| Asbestmateriaal | Dak- en gevelbekleding - Golfplaat |

Verwijderen

- Zorg voor een veilig beheer. Vermijd het beschadigen van het asbestmateriaal. Controleer de toestand jaarlijks op wijzigingen.
- Zorg voor een veilig beheer en verwijder dit asbestmateriaal wanneer het bij werken eenvoudig bereikbaar wordt. Controleer de toestand jaarlijks op wijzigingen.
- Voer bijkomende staalname(s) uit.

- Eenvoudige handelingen: mag via doe-het-zelf of door werknemer(s) met opleidingsattest eenvoudige handelingen
Indien de verwijdering niet kan gebeuren zonder verdere beschadiging dient dit te gebeuren door een erkend verwijderaar.

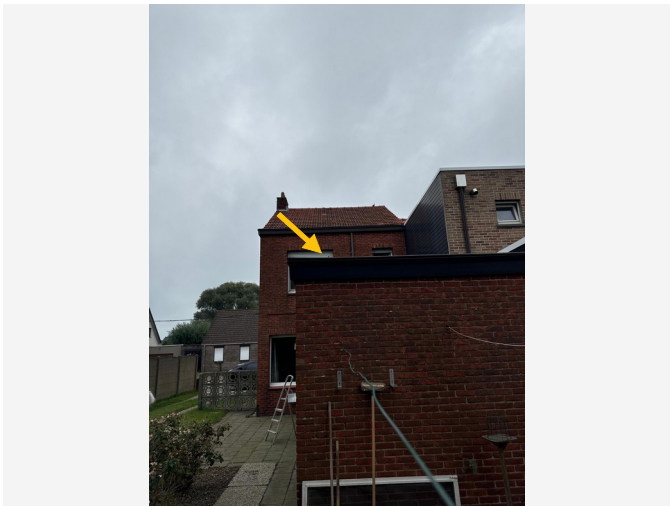
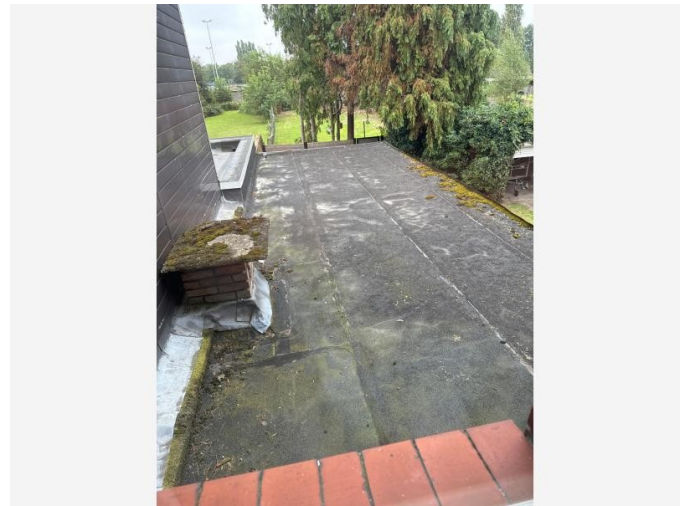
Het asbestmateriaal valt onder de mijlpaal van 2040.

| Eindbeoordeling materiaalrisico | Laag materiaalrisico en/of verlaagde kans op vezelvrijgave |

| Asbestsoort (vezeltype) | Crocidoliet aanwezig |
| Toestand van het materiaal | Licht beschadigd, licht verweerd. Intact calciumsilicaatmateriaal of categorie III 'gebondenheid' |

| Beschrijving | Roofing |
| Asbestmateriaal | Dak- en gevelbekleding - Roofing |

Zorgvuldig beheren

- Zorg voor een veilig beheer. Vermijd het beschadigen van het asbestmateriaal. Controleer de toestand jaarlijks op wijzigingen.
- Zorg voor een veilig beheer en verwijder dit asbestmateriaal wanneer het bij werken eenvoudig bereikbaar wordt. Controleer de toestand jaarlijks op wijzigingen.
- Voer bijkomende staalname(s) uit.

- Eenvoudige handelingen: mag via doe-het-zelf of door werknemer(s) met opleidingsattest eenvoudige handelingen
Indien de verwijdering niet kan gebeuren zonder verdere beschadiging dient dit te gebeuren door een erkend verwijderaar.

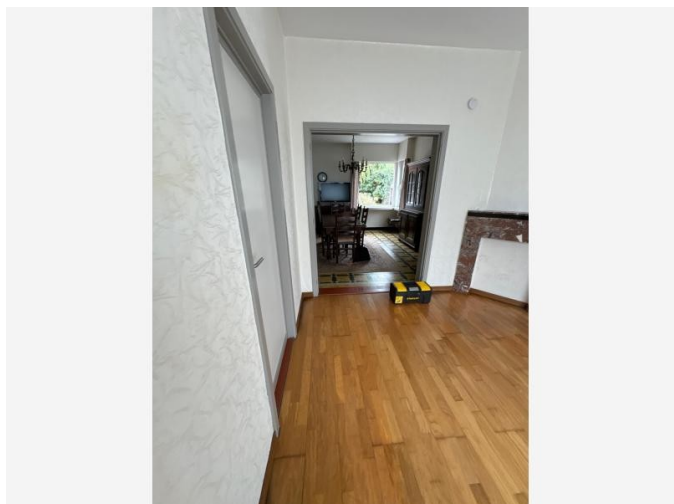
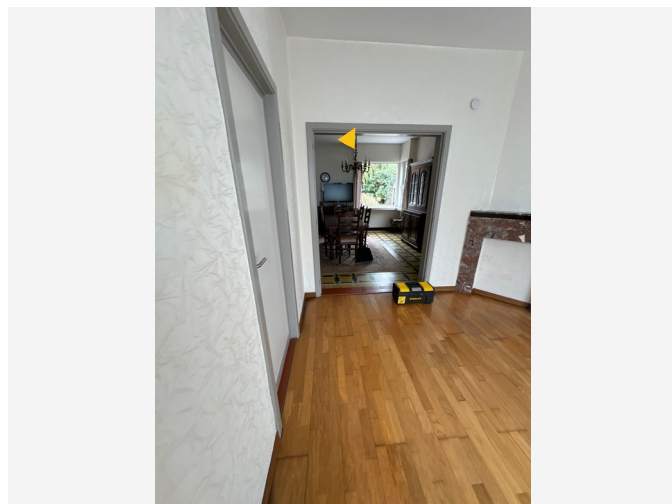
Geen asbest

| # | Type | Referentie | Resultaat |
|---|---|---|---|
| 6.1 | Puntmonster | MM02 Pleisterwerk plafond | Geen asbest |

| Beschrijving | Pleisterwerk plafond |

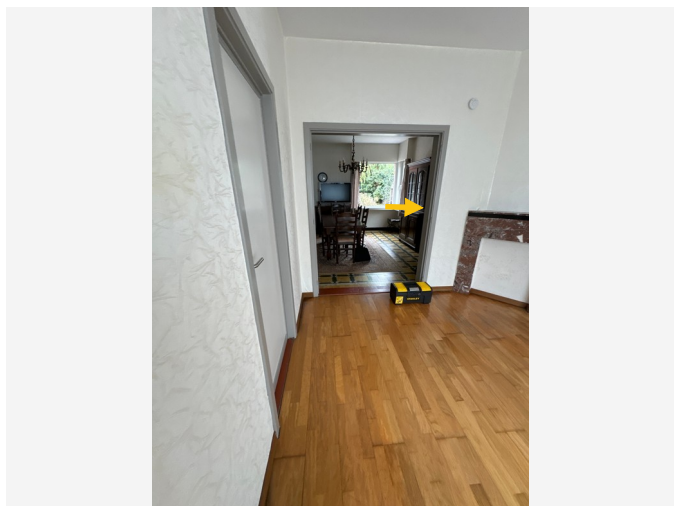
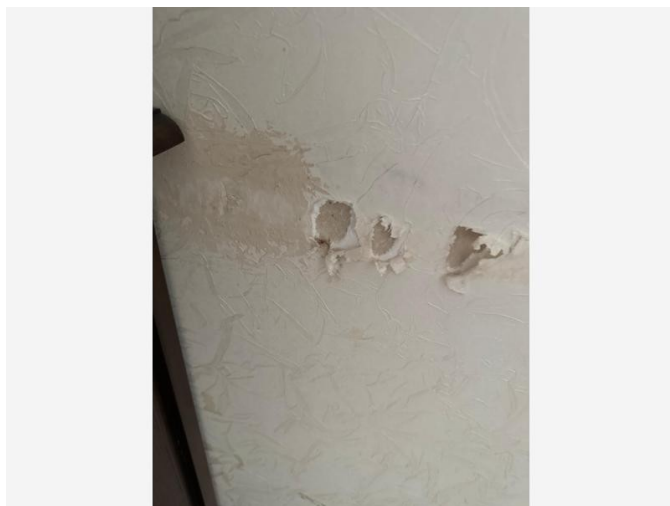
Fiche 7: Pleisterwerk muur

Geen asbest

| # | Type | Referentie | Resultaat |
|---|---|---|---|
| 7.1 | Mengmonster | MM01 Pleisterwerk muur | Geen asbest |

| Beschrijving | Pleisterwerk muur |
