Asbestinventarisatetest

Molenstraat 72, 2940 Stabroek

Attestnummer : 20241223-000309.000

Uitgegeven op : 23.12.2024

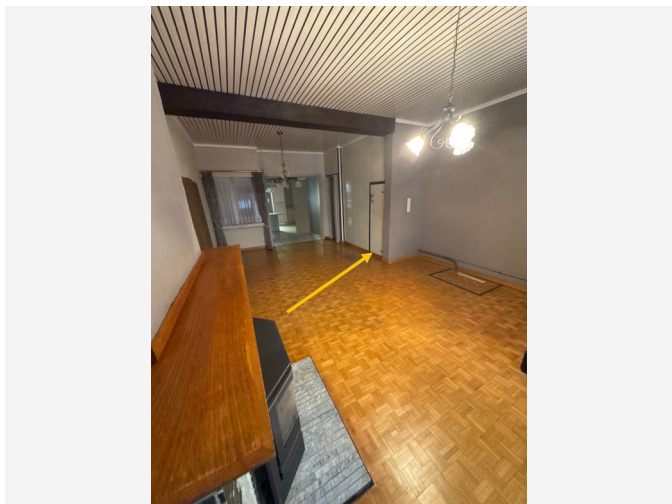
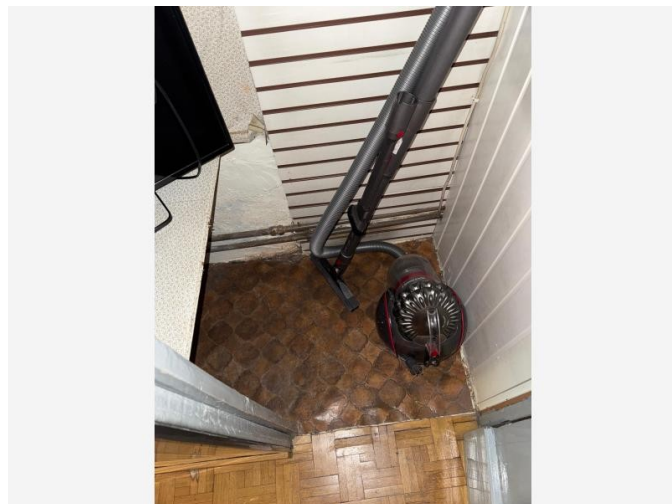
Eindbeoordeling materiaalrisico	Verhoogd materiaalrisico en/of verhoogde kans op vezelvrijgave
---------------------------------	--

Gebondenheid	Categorie 1: hechtgebonden in oorsprong
Asbestsoort (vezeltype)	Crocidoliet aanwezig
Asbestconcentratie	Laag (< 50%)
Afschermingsgraad van het gehele materiaal	Geheel of deels (ook) vrij aan de binnenlucht
Toestand van het materiaal	Licht beschadigd, licht verweerd. Intact calciumsilicaatmateriaal of categorie III 'gebondenheid'

Beschrijving	Vloerzeil
Omgeving	Binnen
Primaire drager	Vloer
Asbestmateriaal	Prefab - afwerking - Vloerzeil
Bindmiddel van asbestmateriaal	Kunststof of -hars
Gebondenheid op basis van bindmiddel	Hecht
Hoeveelheid (oppervlakte - aantal)	<ul style="list-style-type: none">• 2,00 m² - 1 stuk
Totale oppervlakte	2,00 m ²
Eenvoudig bereikbaar	Ja
Bevestigingswijze	<ul style="list-style-type: none">• Los (al dan niet bedekt)
Identificatiemethode	Vaststelling zonder monstername Motivatie: Op vraag van de eigenaar-opdrachtgever werd geen monstername uitgevoerd
Destructieve handeling voor identificatie	Nee
Opmerking	Hoeveelheden zijn slechts een ruwe schatting en mogen niet gebruikt worden voor de opmaak van verwijderingsoffertes.

Verwijderen

- Zorg voor een veilig beheer. Vermijd het beschadigen van het asbestmateriaal. Controleer de toestand jaarlijks op wijzigingen.
- Voer bijkomende staalname(s) uit.

- Eenvoudige handelingen: mag via doe-het-zelf of door werknemer(s) met opleidingsattest eenvoudige handelingen
De toepassing kan in zijn geheel verwijderd worden zonder verdere beschadiging.

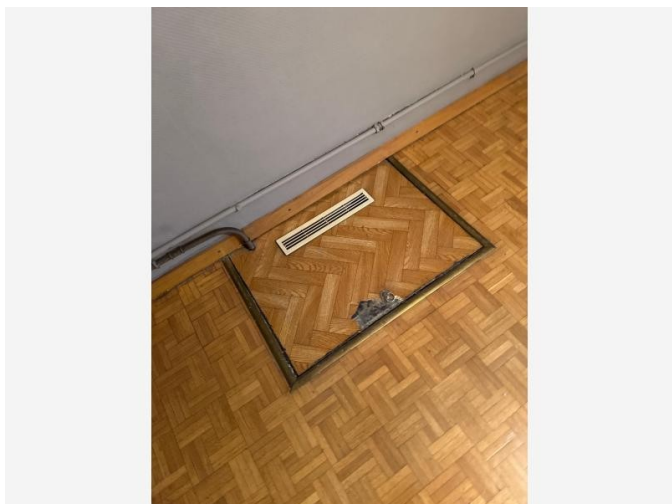
Permanente beperking

Reden: Er is geen volledige risicobeoordeling mogelijk

Uitleg van de asbestdeskundige: Onderzoek op de vermelde plek is onveilig.

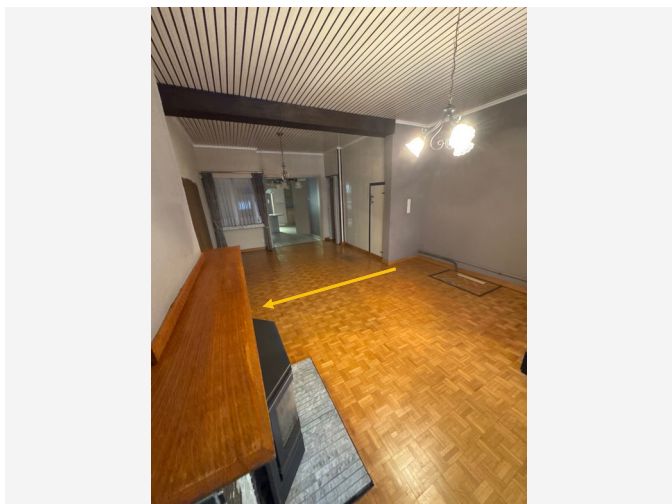
Tijdelijke beperking

Reden: Het te onderzoeken materiaal situeert zich hoger dan 3,50 m te rekenen vanaf een veilige ondergrond

Uitleg van de asbestdeskundige: Binnenkant van de schouw kan niet worden onderzocht wegens het feit dat dit zich op een afstand hoger dan 3,5m t.o.v. een vaste ondergrond bevindt. Verder is de schouw ook ingesloten.

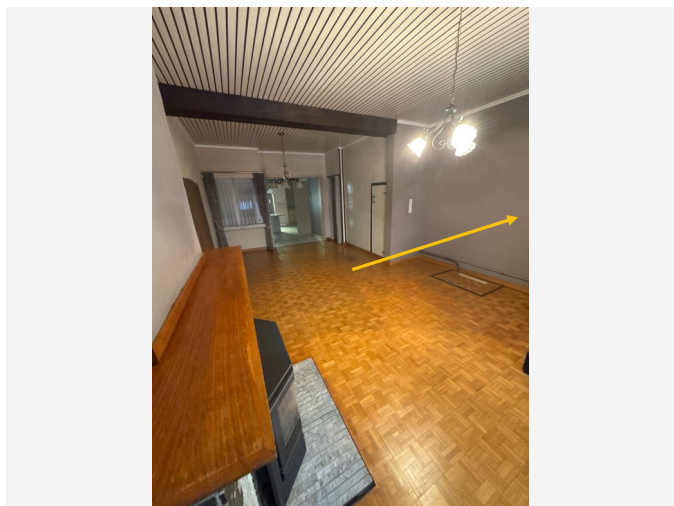
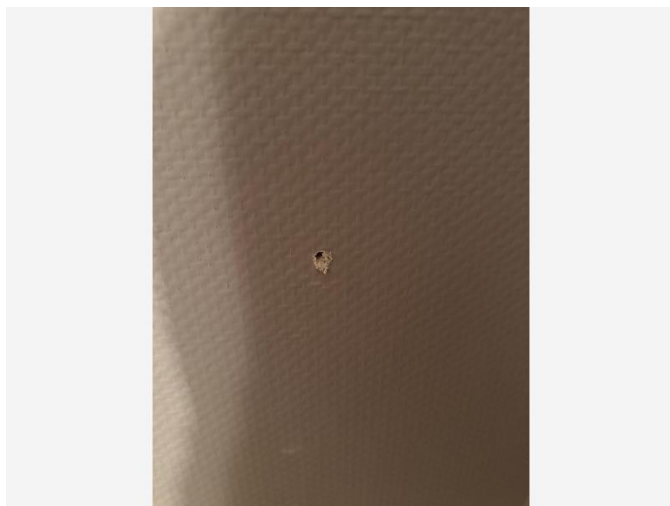
Fiche 6: Pleisterwerk muur

Geen asbest

#	Type	Referentie	Resultaat
6.1	Mengmonster	MM01 Pleisterwerk muur	Geen asbest

Beschrijving	Pleisterwerk muur
Omgeving	Binnen
Primaire drager	Binnenwand
Bindmiddel van materiaal	Gips - kalk
Gebondenheid op basis van bindmiddel	Niet-hechtgebonden
Hoeveelheid (oppervlakte - dikte - aantal)	• 100,00 m ² - 0,50 cm - 1 stuk
Totaal volume	0,50 m ³
Identificatiemethode	Vaststelling met monstername
Destructieve handeling voor identificatie	Nee
Opmerking	Binnenmuren bevatten pleisterwerk.
