Asbestinventarisatetest

Putsebaan 73, 2040 Antwerpen

Attestnummer : 20241016-000167.000

Uitgegeven op : 16.10.2024

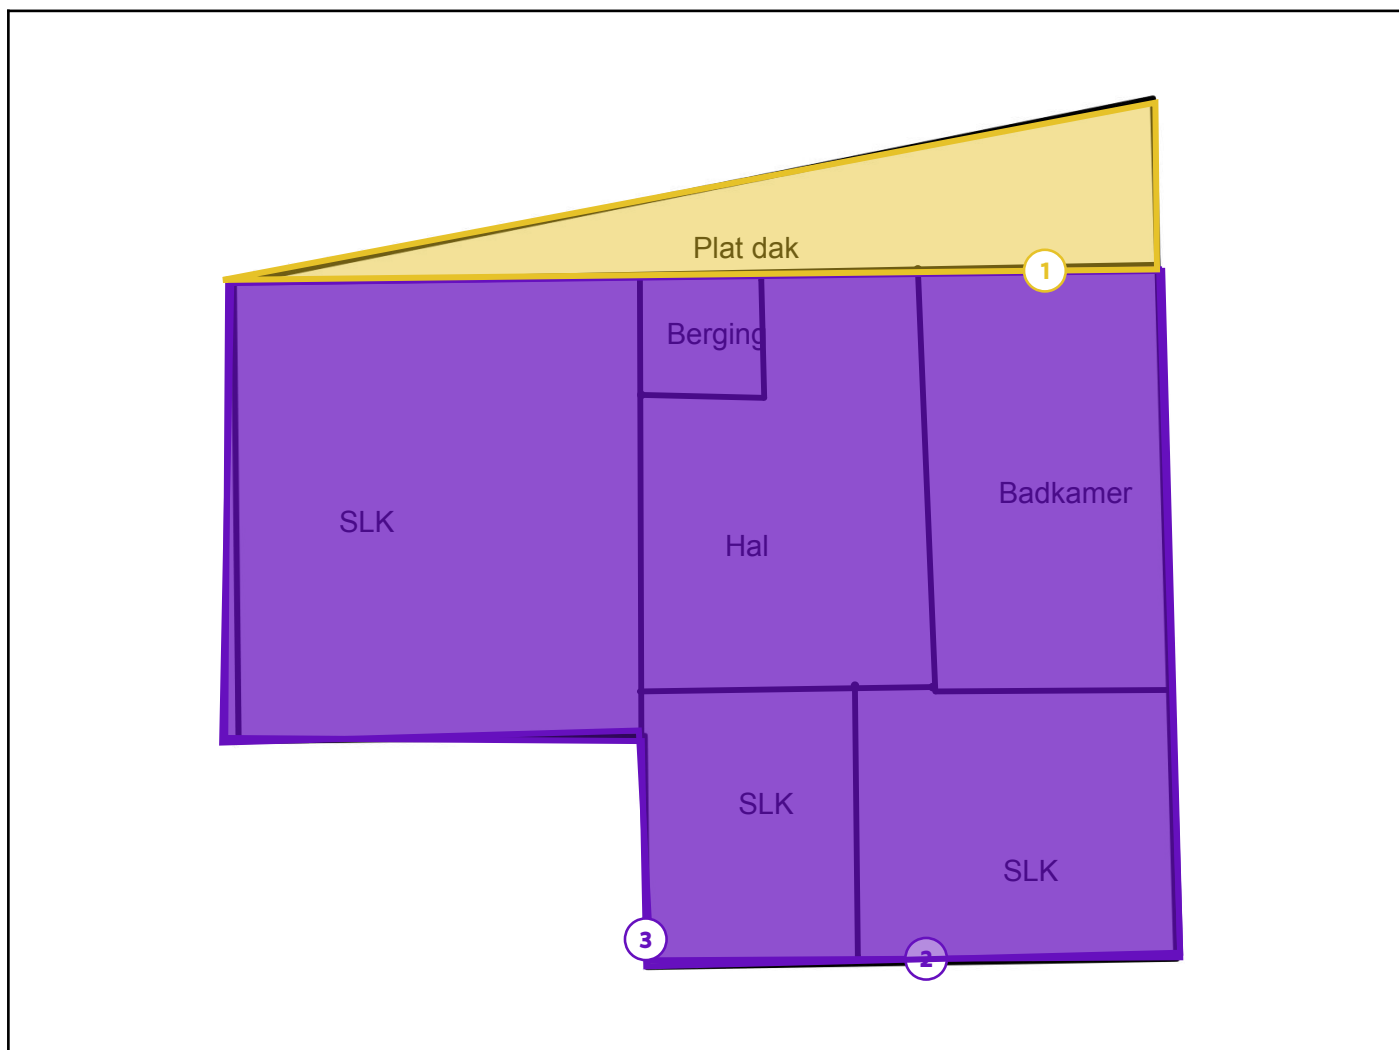
Plan 1.3: Verdieping

| Beschrijving | Type | Actie |
|---|---|---|
| 1. Roofing | Asbestmateriaal | Zorgvuldig beheren |
| 2. Muur en plafond afwerking | Advies | - |
| 3. Onderliggende lagen - vloeren - plafonden - tegels | Advies | - |

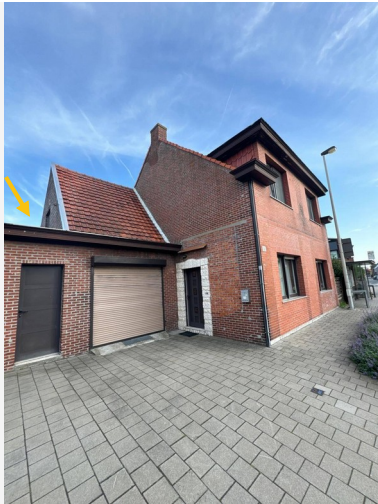
Overzichtsfoto

Risicobeoordeling

| Eindbeoordeling materiaalrisico | Laag materiaalrisico en/of verlaagde kans op vezelvrijgave |

| Asbestsoort (vezeltype) | Crocidoliet aanwezig |
| Asbestconcentratie | Laag (< 50%) |
| Afschermingsgraad van het gehele materiaal | Geheel of deels vrij aan de buitenlucht |
| Toestand van het materiaal | Licht beschadigd, licht verweerd. Intact calciumsilicaatmateriaal of categorie III 'gebondenheid' |

| Beschrijving | Roofing |
| Asbestmateriaal | Dak- en gevelbekleding - Roofing |
| Bindmiddel van asbestmateriaal | Bitumen (roofing, teer, asfalt) |
| Hoeveelheid (oppervlakte - aantal) | <ul style="list-style-type: none">• 30,00 m² - 1 stuk |
| Opmerking | Hoeveelheden zijn slechts een ruwe schatting en mogen niet gebruikt worden voor de opmaak van verwijderingsoffertes. De roofing is niet getest geweest wegens het risico op lekschadem en dient bij renovatie/beschadiging getest te worden om de aanwezigheid van asbesttoepassingen uit te sluiten. |

Zorgvuldig beheren

- Zorg voor een veilig beheer. Vermijd het beschadigen van het asbestmateriaal. Controleer de toestand jaarlijks op wijzigingen.
- Zorg voor een veilig beheer en verwijder dit asbestmateriaal wanneer het bij werken eenvoudig bereikbaar wordt. Controleer de toestand jaarlijks op wijzigingen.
- Voer bijkomende staalname(s) uit.

- Eenvoudige handelingen: mag via doe-het-zelf of door werknemer(s) met opleidingsattest eenvoudige handelingen
Indien de verwijdering niet kan plaatsvinden zonder verdere beschadiging van de toepassing dient dit te gebeuren door een erkend verwijderaar.
