Asbestinventarisatetest

Molenstraat 37, 2940 Stabroek

Attestnummer : 20240627-000458.000

Uitgegeven op : 27.06.2024

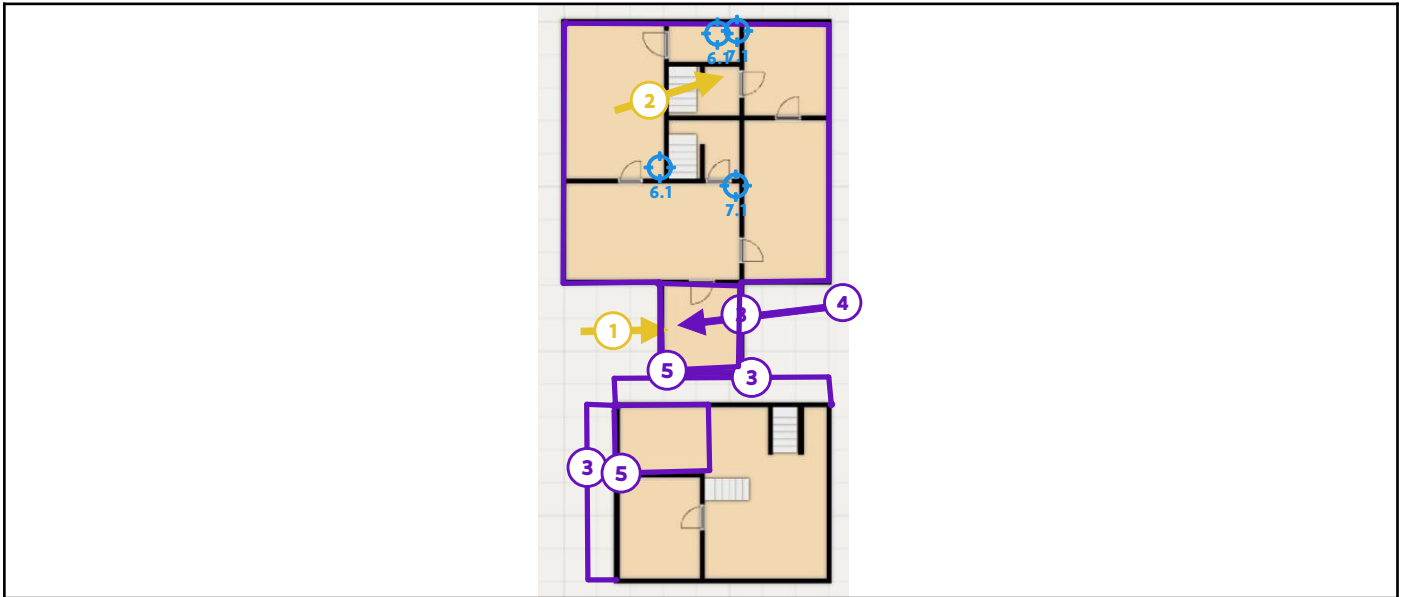
Plan 1.2: Verdieping +1

Beschrijving	Type	Actie
1. Rookgasafvoer badkamer verdieping+1	Asbestmateriaal	Zorgvuldig beheren
2. Bakeliet verdeelbord en schakelmateriaal	Asbestmateriaal	Zorgvuldig beheren
3. Dakbedekking plat dak	Advies	-
4. Verwarmingstoestellen	Advies	-
5. Tegels	Advies	-
6. Pleisterwerk plafonds	Geen asbest	-
6.1 Code: 1.2	Mengmonster	-
7. Pleisterwerk muren	Geen asbest	-
7.1 Code: 1.1	Mengmonster	-

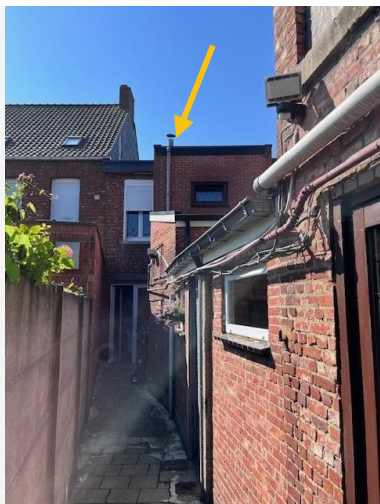
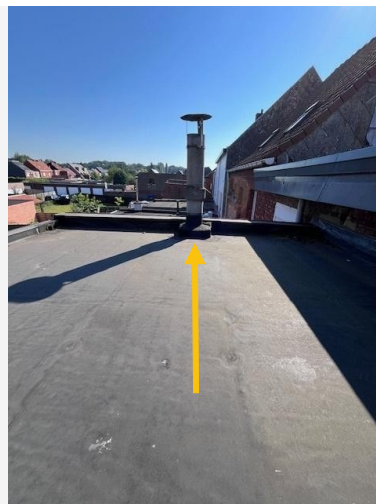
Het asbestmateriaal valt onder de mijlpaal van 2040.

Eindbeoordeling materiaalrisico	Laag materiaalrisico en/of verlaagde kans op vezelvrijgave
---------------------------------	------------------------------------------------------------

Beschrijving	Rookgasafvoer badkamer verdieping+1
Omgeving	Binnen
Primaire drager	HVAC infrastructuur en uitrusting
Asbestmateriaal	Rookgaskanaal
Bindmiddel van asbestmateriaal	Cement
Gebondenheid op basis van bindmiddel	Hecht
Hoeveelheid (lengte - omtrek - dikte - aantal)	<ul style="list-style-type: none">• 2,00 m - 30,00 cm - 1,00 cm - 1 stuk
Totaal volume	0,006 m ³
Eenvoudig bereikbaar	Ja
Bevestigingswijze	<ul style="list-style-type: none">• Verlijmd, ingegoten, versmeerd
Identificatiemethode	Vaststelling zonder monsternamen
Destructieve handeling voor identificatie	Nee
Opmerking	De hoeveelheid is een beredeneerde schatting, er worden geen rechten verleend aan deze hoeveelheden. De dikte is een schatting die voorkomt uit de monsterplaatsen en is daarom niet altijd representatief.

- Zorg voor een veilig beheer. Vermijd het beschadigen van het asbestmateriaal. Controleer de toestand jaarlijks op wijzigingen.
- Voer bijkomende staalname(s) uit.

- Eenvoudige handelingen: mag via doe-het-zelf of door werknemer(s) met opleidingsattest eenvoudige handelingen
Bij modernisatie van het HVAC systeem kan dit rookgaskanaal relatief eenvoudig, zonder te beschadigen, gedemonteerd worden. Voer dit correct af.

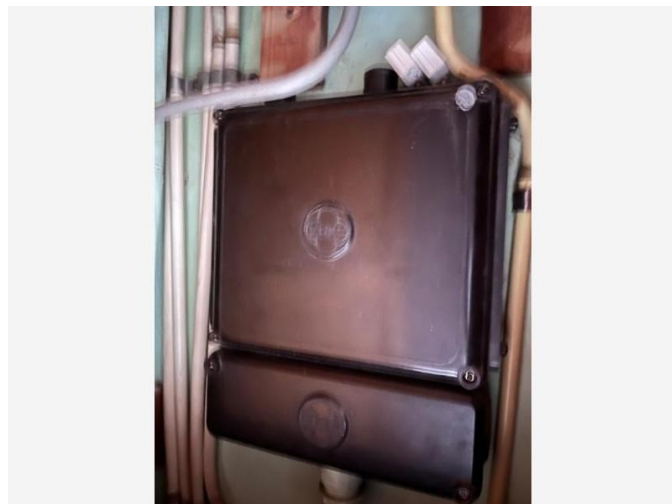
Het asbestmateriaal valt onder de mijlpaal van 2040.

Eindbeoordeling materiaalrisico	Laag materiaalrisico en/of verlaagde kans op vezelvrijgave
---------------------------------	------------------------------------------------------------

Beschrijving	Bakeliet verdeelbord en schakelmateriaal
Omgeving	Binnen
Primaire drager	Communicatie en elektrische infrastructuur en uitrusting
Asbestmateriaal	Plaat, paneel, tablet - Type Bakeliet
Bindmiddel van asbestmateriaal	Kunststof of -hars
Gebondenheid op basis van bindmiddel	Hecht
Hoeveelheid (oppervlakte - dikte - aantal)	<ul style="list-style-type: none">• 1,00 m² - 0,50 cm - 1 stuk
Totaal volume	0,005 m ³
Eenvoudig bereikbaar	Ja
Bevestigingswijze	<ul style="list-style-type: none">• Geschroefd
Identificatiemethode	Vaststelling zonder monsternamen
Destructieve handeling voor identificatie	Nee
Opmerking	De hoeveelheid is een beredeneerde schatting, er worden geen rechten verleend aan deze hoeveelheden. De dikte is een schatting die voorkomt uit de monsterplaatsen en is daarom niet altijd representatief.

- Zorg voor een veilig beheer. Vermijd het beschadigen van het asbestmateriaal. Controleer de toestand jaarlijks op wijzigingen.
- Voer bijkomende staalname(s) uit.

- Eenvoudige handelingen: mag via doe-het-zelf of door werknemer(s) met opleidingsattest eenvoudige handelingen
Bij modernisatie van de elektrische installatie kunnen deze bakeliet toepassingen eenvoudig gedemonteerd worden. Voer deze correct af.

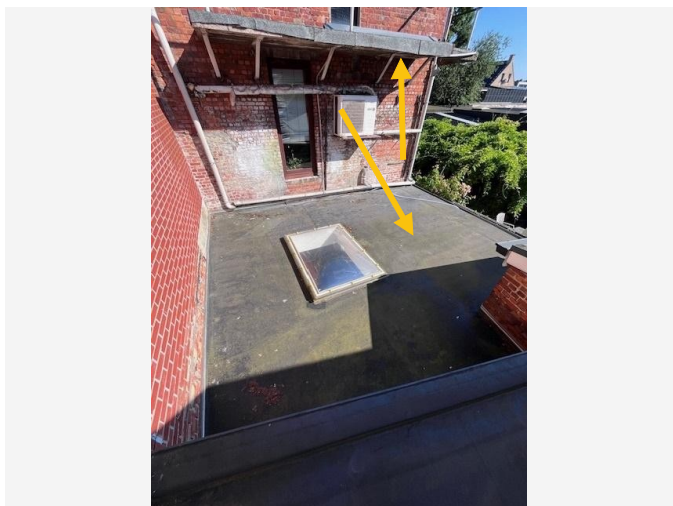
De dakbedekking van de platte daken bestaat uit rubber. De bordessen van het magazijn zijn in 2010 bekleed met roofing.

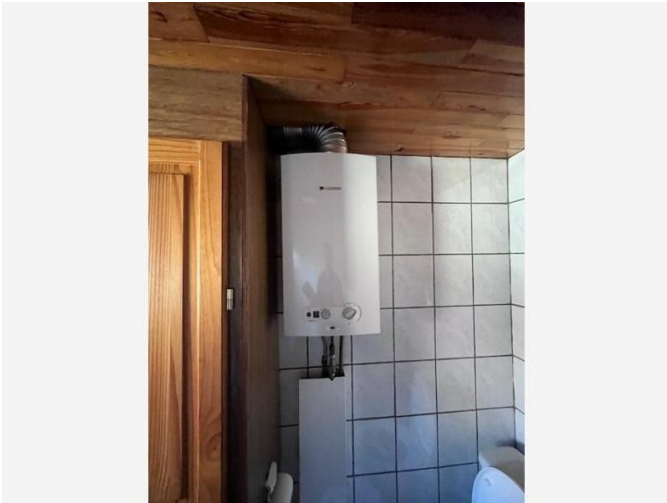
De verwarmingsketel beide badkamers en in de werkplaats bevatten mogelijk een asbesthoudende pakkingen of asbesthoudende thermische isolatie. Demonteer deze niet. Wanneer deze buiten gebruik gesteld worden kunnen deze in zijn geheel afgevoerd worden.

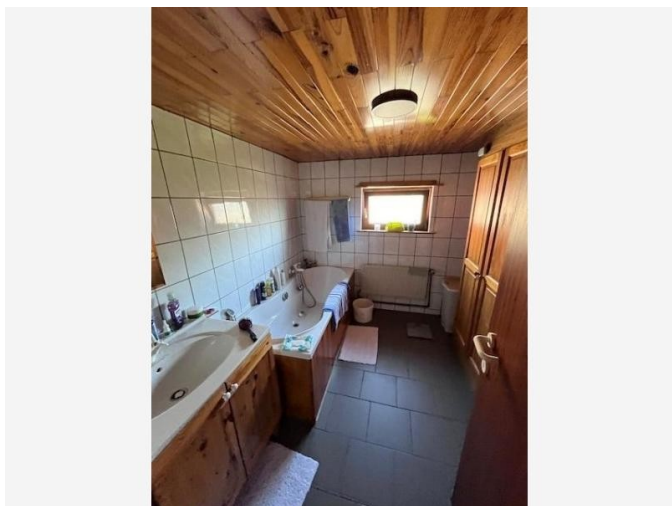
Doorheen de woning zijn er verschillende tegel toepassingen. Mogelijks bevind er zich achter/onder de tegels een asbesthoudende lijm.

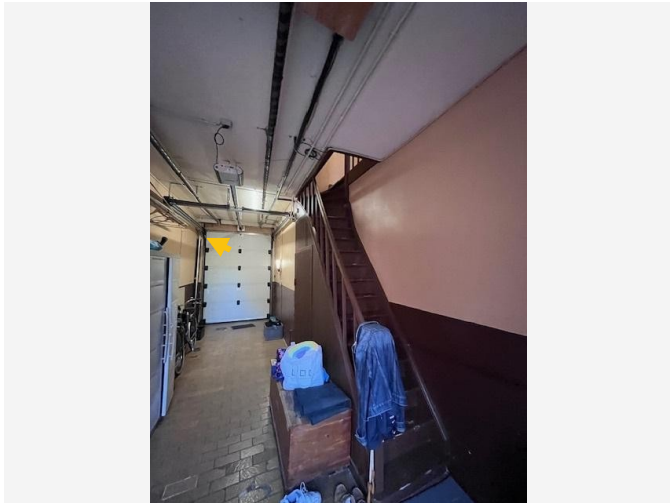
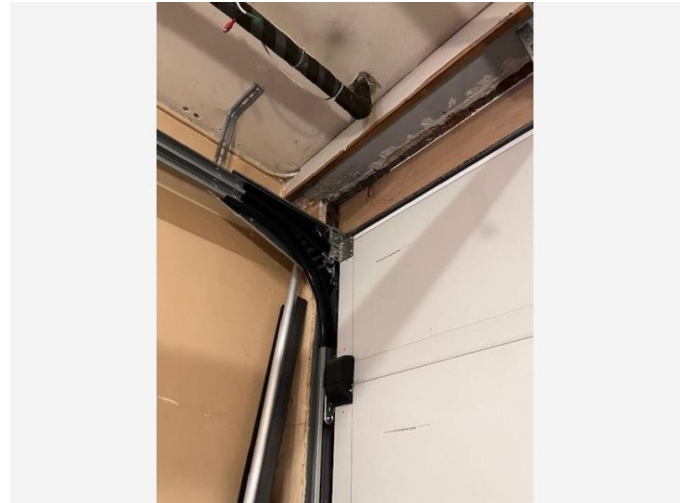
Geen asbest

#	Type	Referentie	Resultaat
6.1	Mengmonster	1.2	Geen asbest

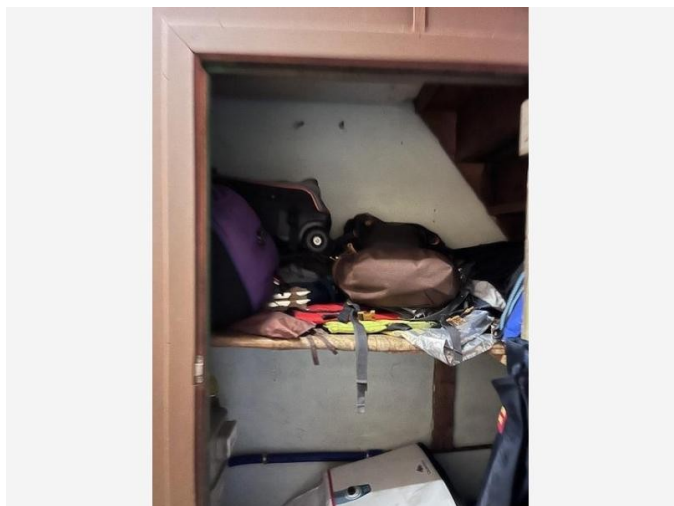
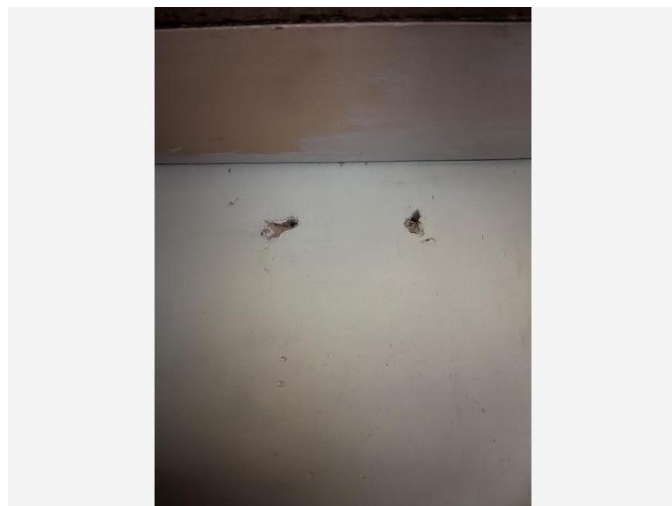
Fiche 7: Pleisterwerk muren

Geen asbest

#	Type	Referentie	Resultaat
7.1	Mengmonster	1.1	Geen asbest
