# Asbestinventarisatetest

Putsebaan 91, 2040 Antwerpen

Attestnummer : 20241114-000269.000

Uitgegeven op : 14.11.2024

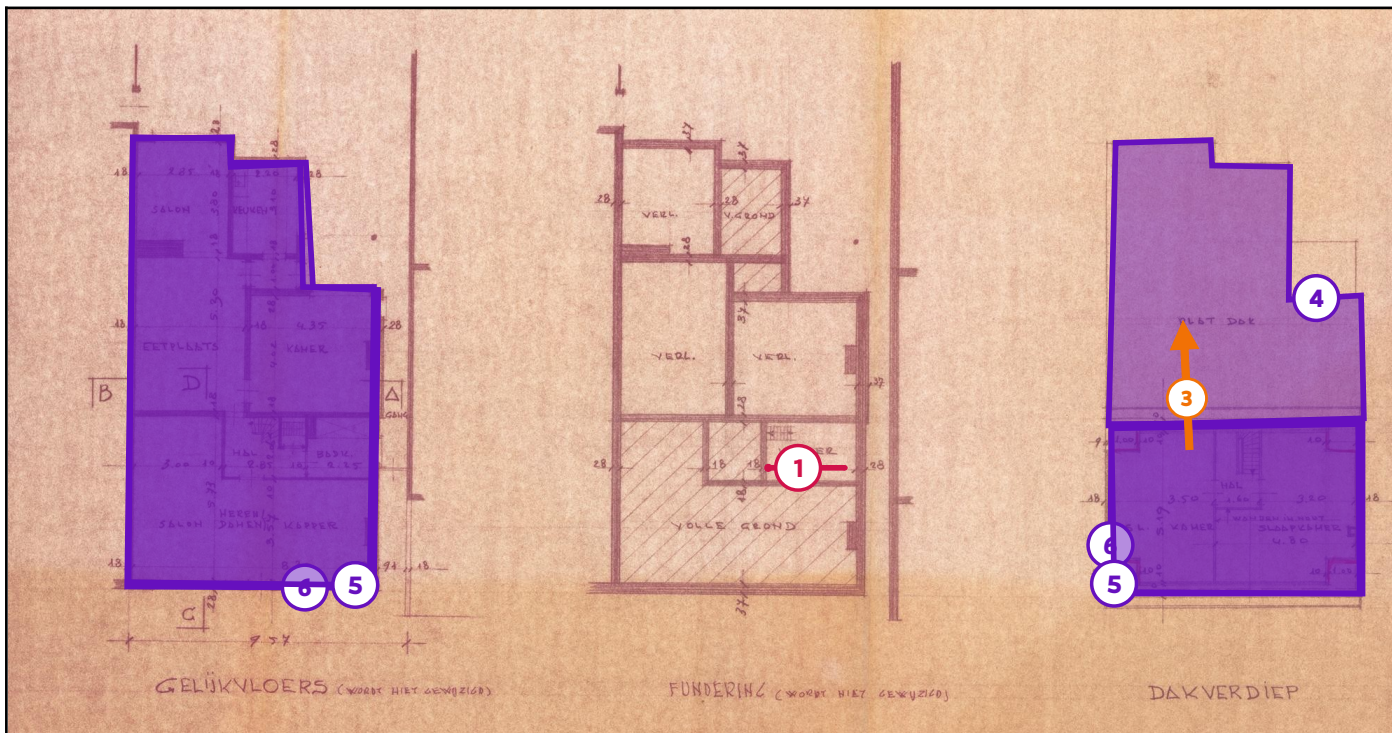
# Plan 1.1: Plan

Beschrijving	Type	Actie
1. Leiding isolatie	Asbestmateriaal	Dringend verwijderen
3. Rookgaskanaal	Asbestmateriaal	Verwijderen
4. EPDM plat dak	Advies	-
5. Onderliggende lagen - vloeren - plafonden - tegels	Advies	-
6. Muur en plafond afwerking	Advies	-

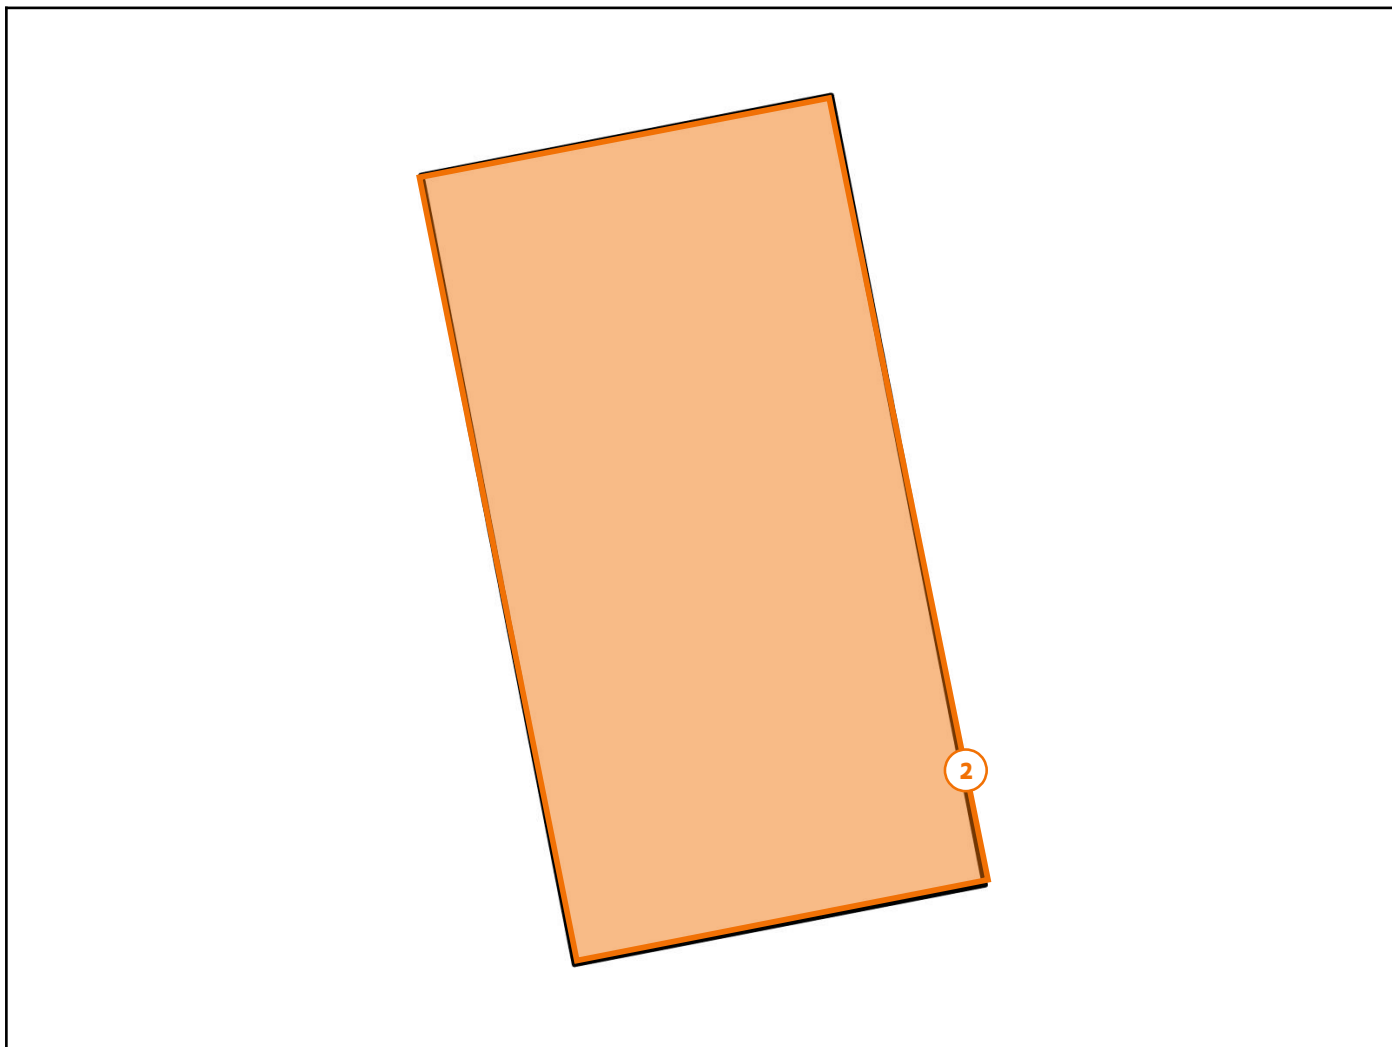
## Plan 2.1: Bijgebouw plan

Beschrijving	Type	Actie
2. Golfplaat	Asbestmateriaal	<a href="#">Verwijderen</a>

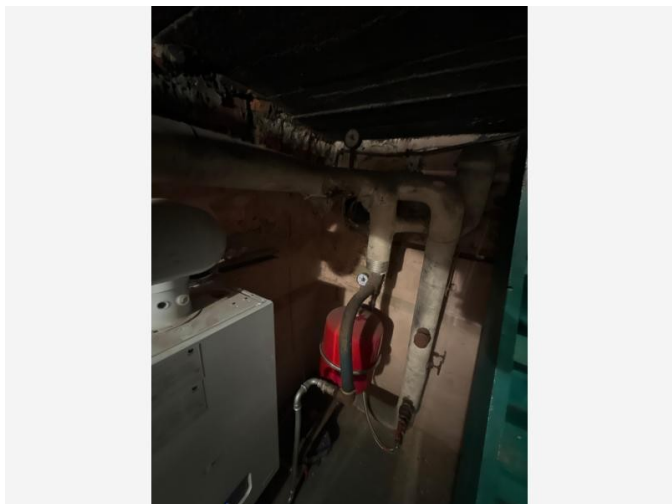
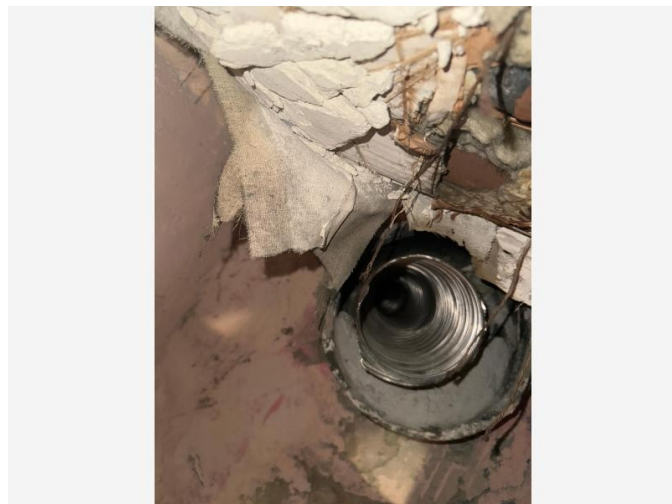
Eindbeoordeling materiaalrisico	Hoog materiaalrisico en/of hoge kans op vezelvrijgave
---------------------------------	---

Gebondenheid	Categorie 2: niet-hechtgebonden met matrix
Asbestsoort (vezeltype)	Crocidoliet aanwezig
Asbestconcentratie	Hoog ( $\geq 50\%$ )
Afschermingsgraad van het gehele materiaal	Geheel of deels (ook) vrij aan de binnenlucht
Toestand van het materiaal	Matig beschadigd, matig verweerd

Beschrijving	Leiding isolatie
Omgeving	Binnen
Primaire drager	Ruimteverwarming
Asbestmateriaal	In-situ afwerkingslagen - Thermische isolatie
Bindmiddel van asbestmateriaal	Gips - kalk
Gebondenheid op basis van bindmiddel	Niet-hechtgebonden
Hoeveelheid (lengte - omtrek - dikte - aantal)	<ul style="list-style-type: none"><li>• 4,00 m - 50,00 cm - 2,00 cm - 1 stuk</li></ul>
Totaal volume	0,04 m <sup>3</sup>
Eenvoudig bereikbaar	Ja
Bevestigingswijze	<ul style="list-style-type: none"><li>• Verlijmd, ingegoten, versmeerd</li></ul>
Identificatiemethode	Vaststelling zonder monstername  Motivatie: Op vraag van de eigenaar-opdrachtgever werd geen monstername uitgevoerd
Destructieve handeling voor identificatie	Nee
Opmerking	Hoeveelheden zijn slechts een ruwe schatting en mogen niet gebruikt worden voor de opmaak van verwijderingsoffertes.

**Dringend verwijderen**

- Zorg voor een veilig beheer. Vermijd het beschadigen van het asbestmateriaal. Controleer de toestand jaarlijks op wijzigingen.
- Zorg voor een veilig beheer en verwijder dit asbestmateriaal wanneer het bij werken eenvoudig bereikbaar wordt. Controleer de toestand jaarlijks op wijzigingen.
- Voer bijkomende staalname(s) uit.

- Hermetische zone (erkend asbestverwijderaar)  
De verwijdering kan niet plaatsvinden zonder verdere beschadiging.

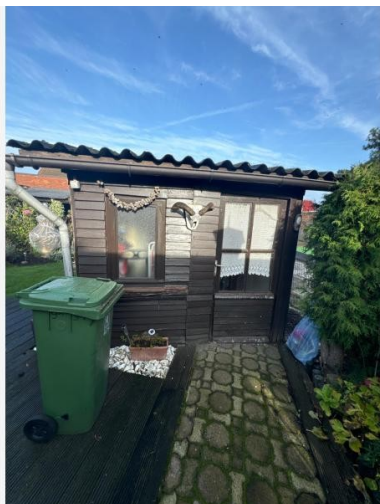
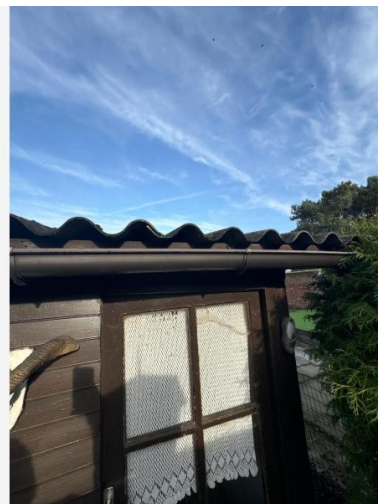
Eindbeoordeling materiaalrisico	Laag materiaalrisico en/of verlaagde kans op vezelvrijgave
---------------------------------	--

Gebondenheid	Categorie 1: hechtgebonden in oorsprong
Asbestsoort (vezeltype)	Crocidoliet aanwezig
Asbestconcentratie	Laag (< 50%)
Afschermingsgraad van het gehele materiaal	Geheel of deels vrij aan de buitenlucht
Toestand van het materiaal	Licht beschadigd, licht verweerd. Intact calciumsilicaatmateriaal of categorie III 'gebondenheid'

Beschrijving	Golfplaat
Omgeving	Buiten
Primaire drager	Schuin dak
Asbestmateriaal	Dak- en gevelbekleding - Golfplaat
Bindmiddel van asbestmateriaal	Cement
Gebondenheid op basis van bindmiddel	Hecht
Hoeveelheid (oppervlakte - aantal)	<ul style="list-style-type: none"><li>• 90,00 m<sup>2</sup> - 1 stuk</li></ul>
Totale oppervlakte	90,00 m <sup>2</sup>
Eenvoudig bereikbaar	Ja
Bevestigingswijze	<ul style="list-style-type: none"><li>• Onbekend</li></ul>
Identificatiemethode	Vaststelling zonder monstername
Destructieve handeling voor identificatie	Nee
Opmerking	Hoeveelheden zijn slechts een ruwe schatting en mogen niet gebruikt worden voor de opmaak van verwijderingsoffertes.

[Verwijderen](#)

- Zorg voor een veilig beheer. Vermijd het beschadigen van het asbestmateriaal. Controleer de toestand jaarlijks op wijzigingen.
- Zorg voor een veilig beheer en verwijder dit asbestmateriaal wanneer het bij werken eenvoudig bereikbaar wordt. Controleer de toestand jaarlijks op wijzigingen.
- Voer bijkomende staalname(s) uit.

- Eenvoudige handelingen: mag via doe-het-zelf of door werknemer(s) met opleidingsattest eenvoudige handelingen  
De verwijdering kan gebeuren zonder verdere beschadiging en de toepassing bevindt zich in de buitenomgeving.

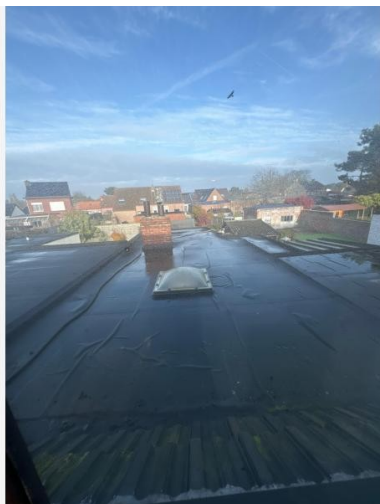
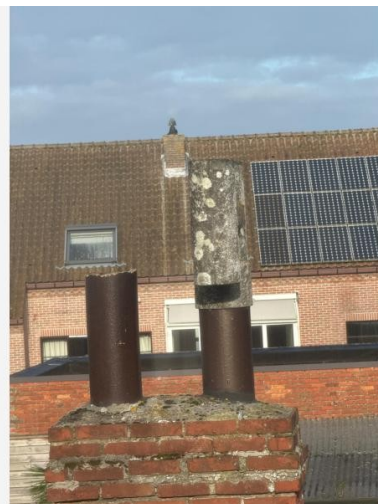
Eindbeoordeling materiaalrisico	Laag materiaalrisico en/of verlaagde kans op vezelvrijgave
---------------------------------	--

Gebondenheid	Categorie 1: hechtgebonden in oorsprong
Asbestsoort (vezeltype)	Crocidoliet aanwezig
Asbestconcentratie	Laag (< 50%)
Afschermingsgraad van het gehele materiaal	Geheel of deels vrij aan de buitenlucht
Toestand van het materiaal	Licht beschadigd, licht verweerd. Intact calciumsilicaatmateriaal of categorie III 'gebondenheid'

Beschrijving	Rookgaskanaal
Omgeving	Buiten
Primaire drager	HVAC infrastructuur en uitrusting
Asbestmateriaal	Rookgaskanaal
Bindmiddel van asbestmateriaal	Cement
Gebondenheid op basis van bindmiddel	Hecht
Hoeveelheid (lengte - omtrek - dikte - aantal)	<ul style="list-style-type: none"><li>• 3,00 m - 60,00 cm - 1,00 cm - 1 stuk</li></ul>
Totaal volume	0,018 m <sup>3</sup>
Eenvoudig bereikbaar	Ja
Bevestigingswijze	<ul style="list-style-type: none"><li>• Onbekend</li></ul>
Identificatiemethode	Vaststelling zonder monstername
Destructieve handeling voor identificatie	Nee
Opmerking	Hoeveelheden zijn slechts een ruwe schatting en mogen niet gebruikt worden voor de opmaak van verwijderingsoffertes.

Verwijderen

- Zorg voor een veilig beheer. Vermijd het beschadigen van het asbestmateriaal. Controleer de toestand jaarlijks op wijzigingen.
- Zorg voor een veilig beheer en verwijder dit asbestmateriaal wanneer het bij werken eenvoudig bereikbaar wordt. Controleer de toestand jaarlijks op wijzigingen.
- Voer bijkomende staalname(s) uit.

- Eenvoudige handelingen: mag via doe-het-zelf of door werknemer(s) met opleidingsattest eenvoudige handelingen  
Indien de verwijdering niet kan gebeuren zonder verdere beschadiging dient dit te gebeuren door een erkend verwijderaar.
