Asbestinventarisatetest

Putsebaan 113, 2040 Antwerpen

Attestnummer : 20230813-000075.000

Uitgegeven op : 13.08.2023

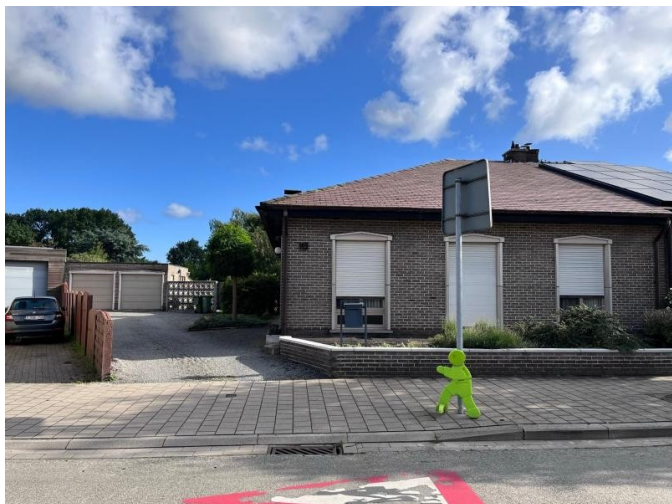
Overzichtsfoto

Detailfoto

Het asbestmateriaal valt onder de mijlpaal van 2034.

Verwijderen

Eindbeoordeling materiaalrisico	Laag materiaalrisico en/of verlaagde kans op vezelvrijgave
---------------------------------	--

Gebondenheid	Categorie 1: hechtgebonden in oorsprong
Asbestsoort (vezeltype)	Alleen chrysotiel
Asbestconcentratie	Laag (< 50%)
Afschermingsgraad van het gehele materiaal	Geheel of deels vrij aan de buitenlucht
Toestand van het materiaal	Licht beschadigd, licht verweerd. Intact materiaal type Pical – asbestboard of categorie III 'gebondenheid'

#	Type	Referentie	Resultaat
1.1	Puntmonster	1.2	Chrysotiel

Beschrijving	Leien dak
Omgeving	Buiten
Primaire drager	Schuin dak
Asbestmateriaal	Dak- en gevelbekleding - Lei, shingle
Bindmiddel van asbestmateriaal	Cement
Gebondenheid op basis van bindmiddel	Hecht
Hoeveelheid (oppervlakte - aantal)	• 145,00 m ² - 1 stuk

Totale oppervlakte	145,00 m ²
Eenvoudig bereikbaar	Nee <ul style="list-style-type: none">• Verwijdering tast de bouwkundige integriteit aan.
Bevestigingswijze	<ul style="list-style-type: none">• Geklemd• Genageld, geniet
Identificatiemethode	Vaststelling met monstername
Destructieve handeling voor identificatie	Nee

- Zorg voor een veilig beheer en verwijder dit asbestmateriaal wanneer het bij werken eenvoudig bereikbaar wordt. Controleer de toestand jaarlijks op wijzigingen.

- Eenvoudige handelingen: mag via doe-het-zelf of door werknemer(s) met opleidingsattest eenvoudige handelingen
Bij Vernieuwingswerken van het dak kunnen deze asbesthoudende leien relatief eenvoudig, zonder te beschadigen, verwijderd worden. Voer deze correct af.

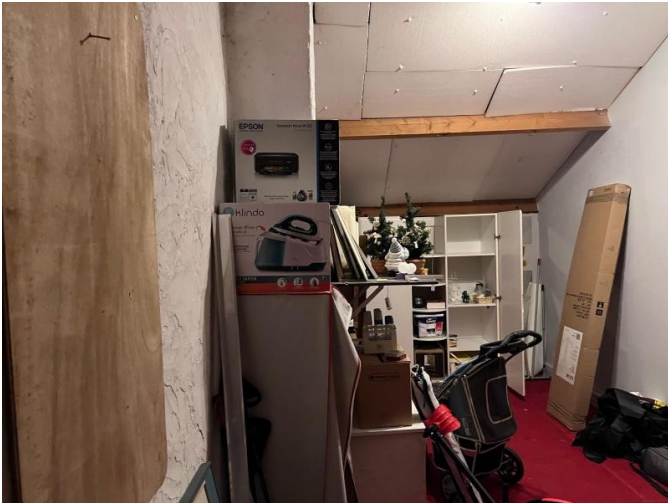
Fiche 2: Pleisterwerk

Overzichtsfoto

Detailfoto

Geen asbest

#	Type	Referentie	Resultaat
2.1	Mengmonster	1.1	Geen asbest

Beschrijving	Pleisterwerk
Omgeving	Binnen
Primaire drager	Binnenwand
Bindmiddel van materiaal	Gips - kalk

Gebondenheid op basis van bindmiddel	Niet-hechtgebonden
Hoeveelheid (oppervlakte - dikte - aantal)	• 300,00 m ² - 1,00 cm - 1 stuk
Totaal volume	3,00 m ³
Identificatiemethode	Vaststelling met monstername
Destructieve handeling voor identificatie	Nee

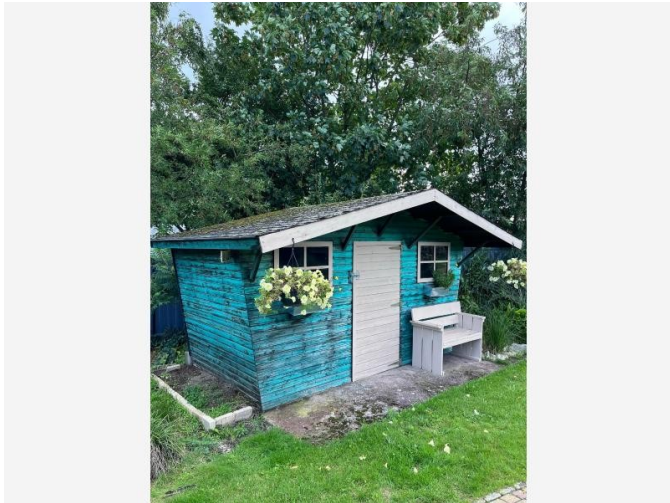
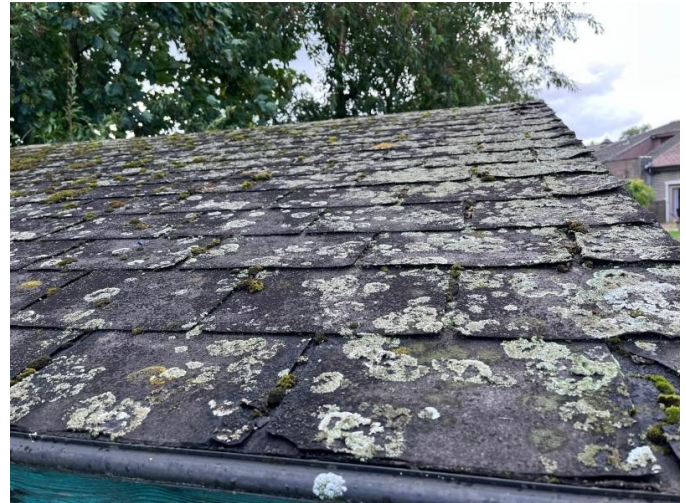
Fiche 3: Roofing dak tuinhuis

Overzichtsfoto

Detailfoto

Geen asbest

#	Type	Referentie	Resultaat
3.1	Puntmonster	1.3	Geen asbest

Beschrijving	Roofing dak tuinhuis
Omgeving	Buiten
Primaire drager	Plat dak
Bindmiddel van materiaal	Bitumen (roofing, teer, asfalt)

Gebondenheid op basis van bindmiddel	Hecht
Hoeveelheid (oppervlakte - aantal)	• 13,00 m ² - 1 stuk
Totale oppervlakte	13,00 m ²
Identificatiemethode	Vaststelling met monstername
Destructieve handeling voor identificatie	Nee
