Asbestinventarisatetest

De Croone 2, 2940 Stabroek

Attestnummer : 20240503-000079.000

Uitgegeven op : 03.05.2024

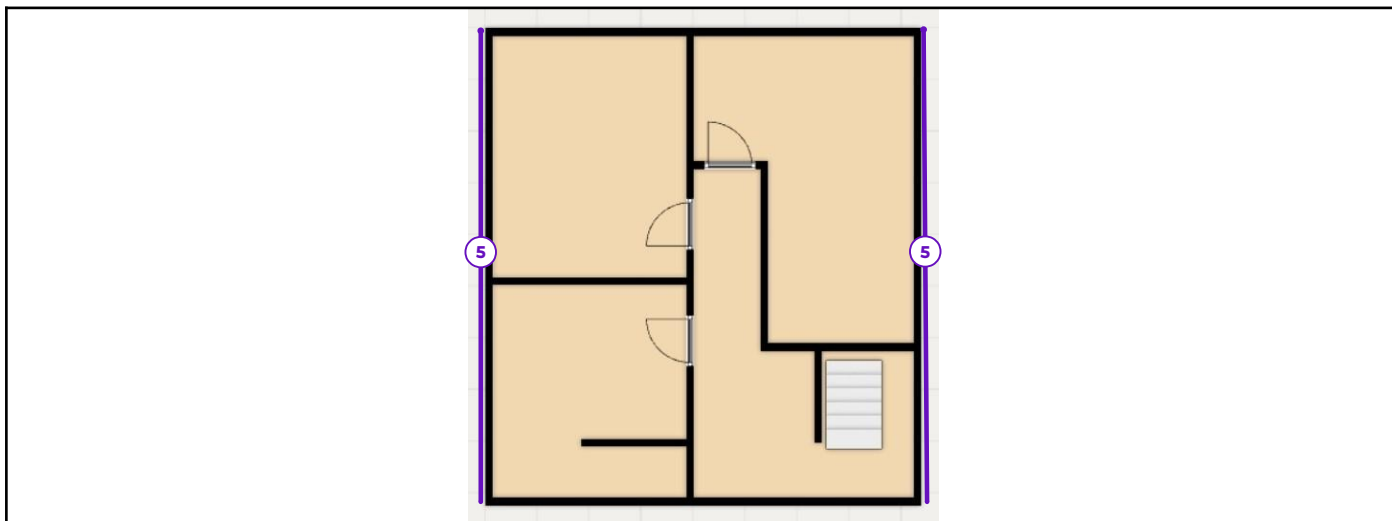
Plan 1.2: Verdieping +1

Beschrijving	Type	Actie
5. Onderdak	Advies	-

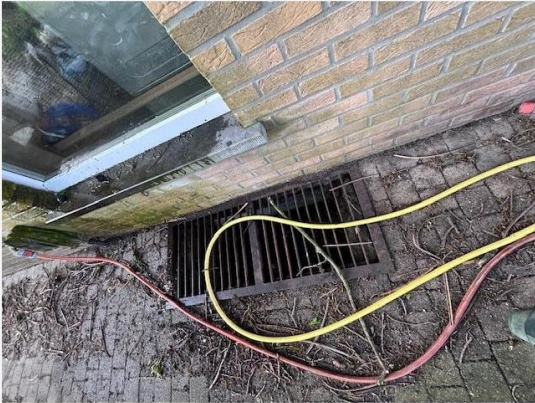
Situeringfoto

Permanente beperking

Reden: Het onderzoek kan niet uitgevoerd worden binnen de bepalingen van de Welzijnswet

Uitleg van de asbestdeskundige: Door de beperkte hoogte is de kruipkelder niet toegankelijk en bij gevolg niet geïnspecteerd.

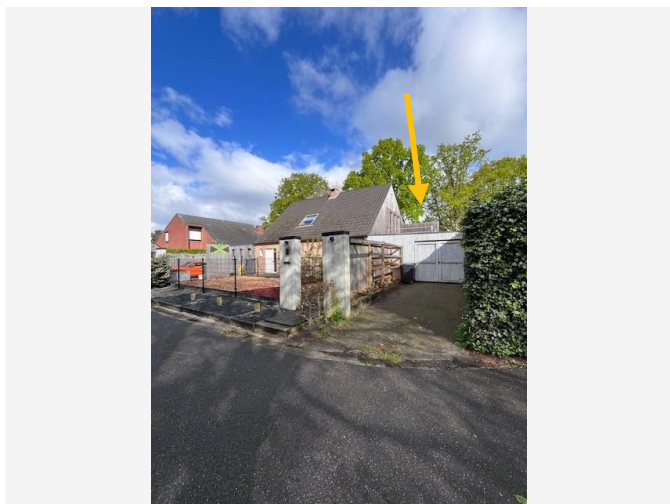
Situeringfoto

Uitgesloten van inspectie

Bouwjaar: 2019

Constructies gebouwd vanaf 2001 moeten niet onderzocht worden
