Asbestinventarisatetest

Stationsstraat 12, 2950 Kapellen

Attestnummer : 20230919-000245.000

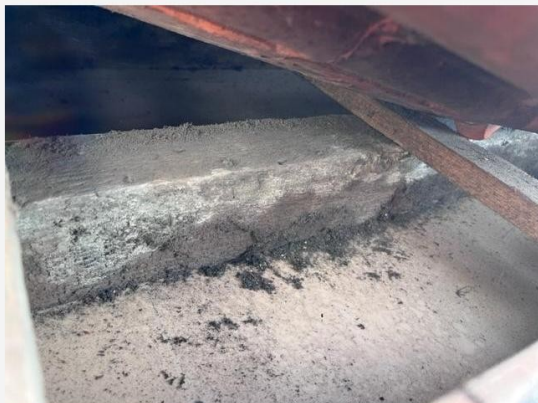
Vrije foto

Naast het velux raam op verdieping +2 zit er onder de pannen geen zichtbaar onderdak. Men kijkt rechtstreeks op een isimo isolatieplaat. De rest van het dak is niet inspecteerbaar.

Identificatiemethode	Vaststelling & expertise (niet-asbestverdacht)
Primaire drager	Schuin dak

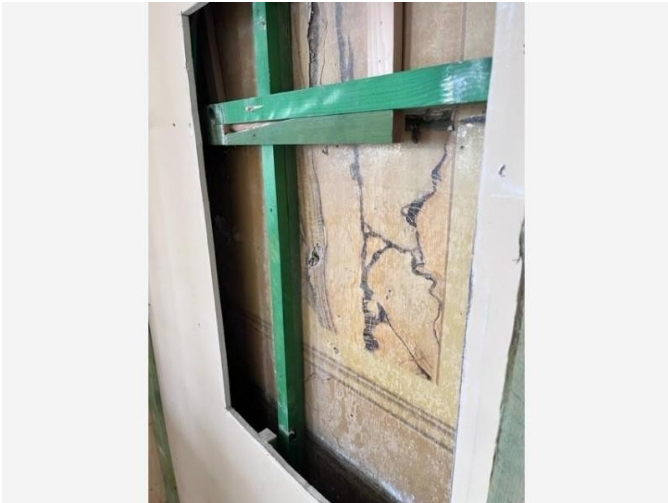
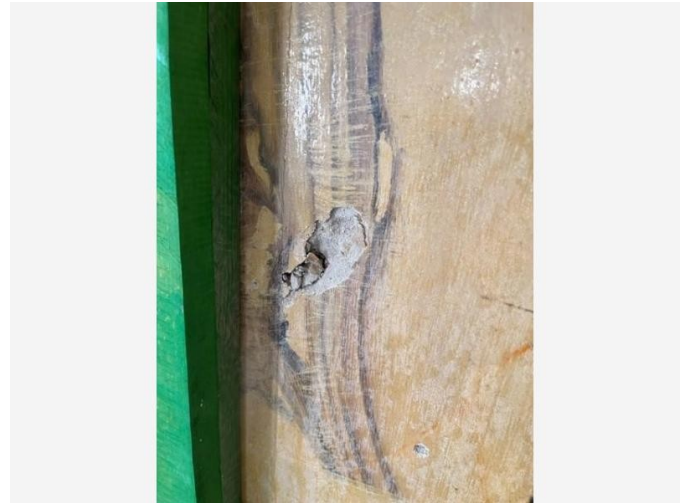
Geen asbest

#	Type	Referentie	Resultaat
2.1	Mengmonster	1.1	Geen asbest

Beschrijving	Pleisterwerk
Omgeving	Binnen
Primaire drager	Binnenwand

Bindmiddel van materiaal	Gips - kalk
Gebondenheid op basis van bindmiddel	Niet-hechtgebonden
Hoeveelheid (oppervlakte - dikte - aantal)	• 120,00 m ² - 1,00 cm - 1 stuk
Totaal volume	1,20 m ³
Identificatiemethode	Vaststelling met monstername
Destructieve handeling voor identificatie	Nee
Opmerking	Er zijn slechts enkele stukken origineel pleisterwerk zichtbaar, de rest is afgewerkt met gipskartonplaten.
