# Asbestinventarisatetest

Meidoornlaan 9/VER1, 2940 Stabroek

Attestnummer : 20231003-000559.000

# Zone 1: Hoofdgebouw

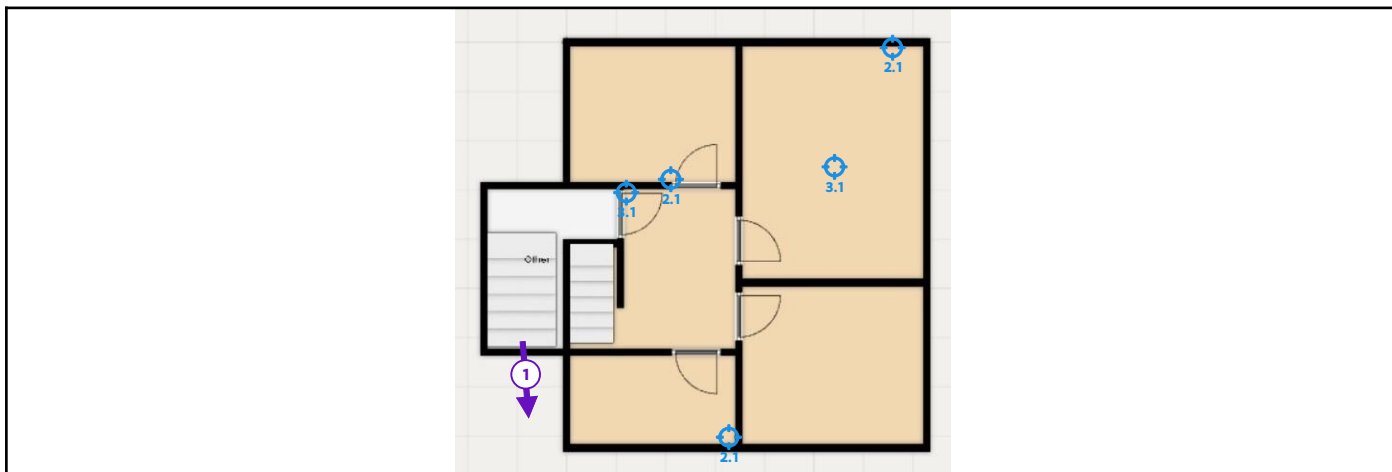
## Plan 1.1: Verdieping +1

Beschrijving	Type	Actie
1. bakelite meterkast	Advies	-
2. Pleisterwerk muren	Geen asbest	-
2.1 Code: 1.1	Mengmonster	-
3. Pleisterwerk plafond	Geen asbest	-
3.1 Code: 1.2	Mengmonster	-

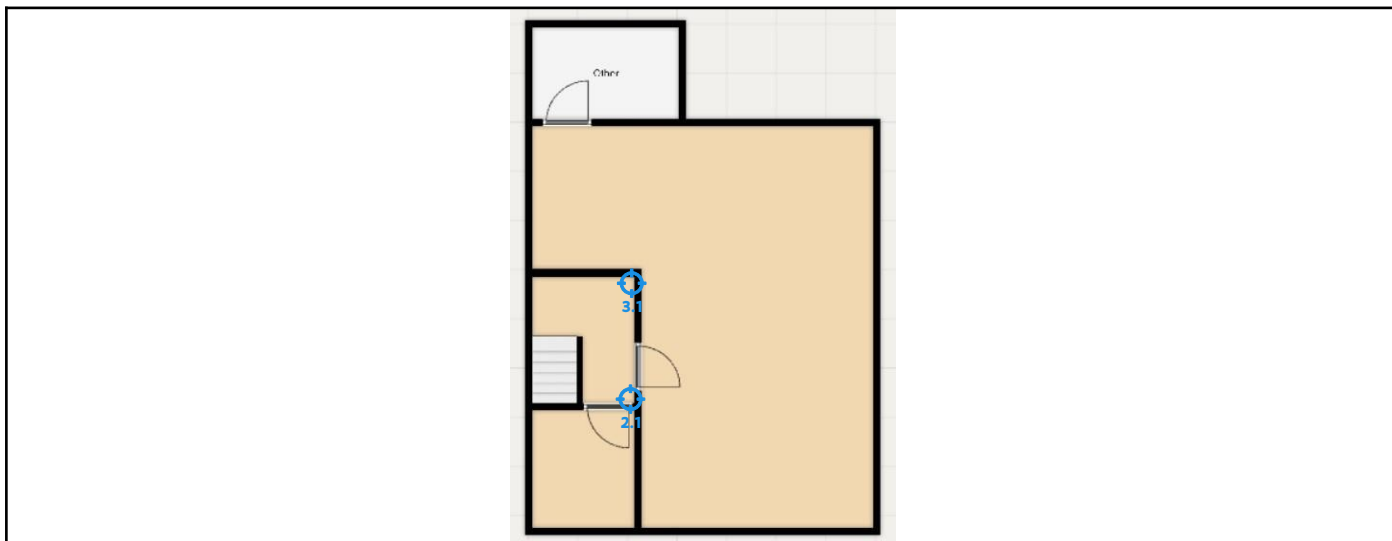
## Plan 1.2: Verdieping +2

Beschrijving	Type	Actie
2. Pleisterwerk muren	Geen asbest	-
2.1 Code: 1.1	Mengmonster	-
3. Pleisterwerk plafond	Geen asbest	-
3.1 Code: 1.2	Mengmonster	-

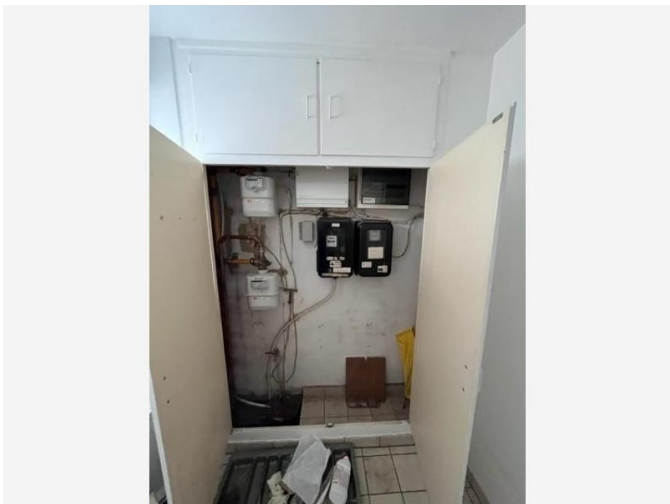
Vrije foto

Op het gelijkvloers, deel uitmakend van de gemeenschap, bevindt zich de meterkast met een bakelite teller. Uw netbeheerder zal deze ten gepaste tijde vervangen door een recent exemplaar.

Identificatiemethode	Redelijk vermoeden
(Asbest)materiaal	Plaat, paneel, tablet - Type Bakeliet
Bindmiddel	Kunststof of -hars
Gebondenheid bindmiddel	Hecht

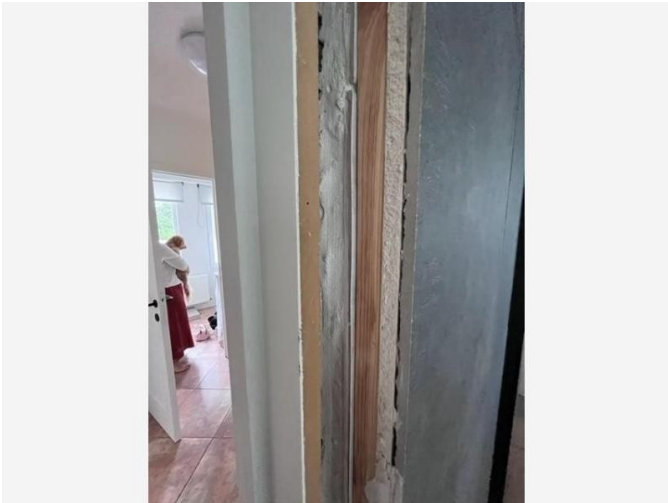
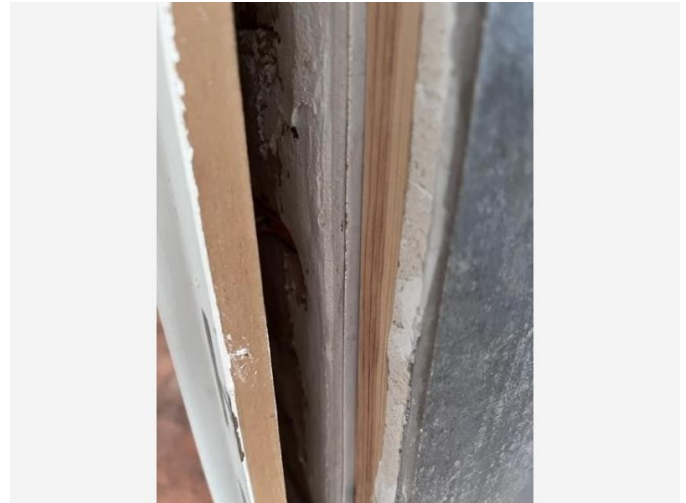
Overzichtsfoto

Geen asbest

#	Type	Referentie	Resultaat
2.1	Mengmonster	1.1	Geen asbest

Beschrijving	Pleisterwerk muren
Omgeving	Binnen
Primaire drager	Binnenwand

<b>Bindmiddel van materiaal</b>	Gips - kalk
<b>Gebondenheid op basis van bindmiddel</b>	Niet-hechtgebonden
<b>Hoeveelheid (oppervlakte - dikte - aantal)</b>	• 200,00 m <sup>2</sup> - 4,00 cm - 1 stuk
<b>Totaal volume</b>	8,00 m <sup>3</sup>
<b>Identificatiemethode</b>	Vaststelling met monstername
<b>Destructieve handeling voor identificatie</b>	Nee

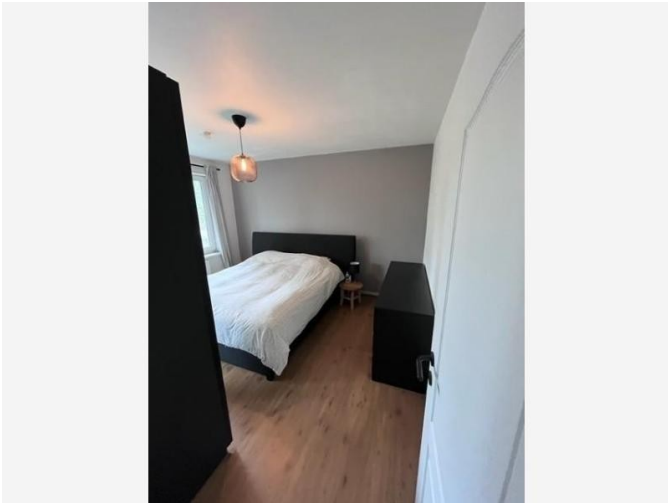
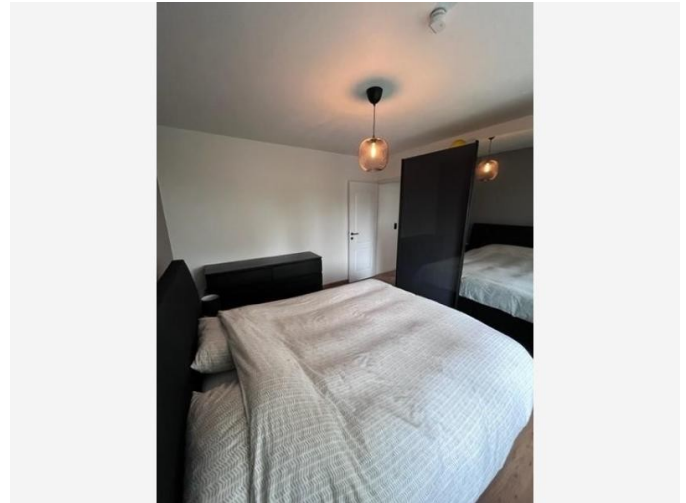
Overzichtsfoto

Geen asbest

#	Type	Referentie	Resultaat
3.1	Mengmonster	1.2	Geen asbest

Beschrijving	Pleisterwerk plafond
Omgeving	Binnen
Primaire drager	Plafond

<b>Bindmiddel van materiaal</b>	Gips - kalk
<b>Gebondenheid op basis van bindmiddel</b>	Niet-hechtgebonden
<b>Hoeveelheid (oppervlakte - dikte - aantal)</b>	• 222,00 m <sup>2</sup> - 4,00 cm - 1 stuk
<b>Totaal volume</b>	8,88 m <sup>3</sup>
<b>Identificatiemethode</b>	Vaststelling met monstername
<b>Destructieve handeling voor identificatie</b>	Nee
