Asbestinventarisatetest

Berkenlaan 15/VER1, 2940 Stabroek

Attestnummer : 20240328-000078.000

Uitgegeven op : 28.03.2024

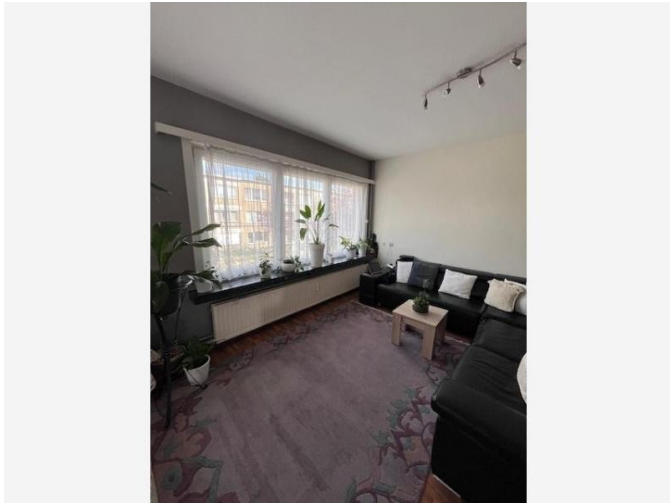
Fiche 3: Pleister plafond

Geen asbest

#	Type	Referentie	Resultaat
3.1	Mengmonster	1.2	Geen asbest

Beschrijving	Pleister plafond
Omgeving	Binnen
Primaire drager	Plafond
Bindmiddel van materiaal	Gips - kalk

Gebondenheid op basis van bindmiddel	Niet-hechtgebonden
Hoeveelheid (oppervlakte - dikte - aantal)	• 80,00 m ² - 1,00 cm - 1 stuk
Totaal volume	0,80 m ³
Identificatiemethode	Vaststelling met monsternamen
Destructieve handeling voor identificatie	Nee
Opmerking	De oppervlakte is een berekende schatting, er worden geen rechten verleend aan deze oppervlakten. De dikte is een schatting die voortvloeit uit de monsterplaatsen en is daarom niet altijd representatief.
