Asbestinventarisatetest

Grote Molenweg 106, 2940 Stabroek

Attestnummer : 20240319-000548.000

Uitgegeven op : 19.03.2024

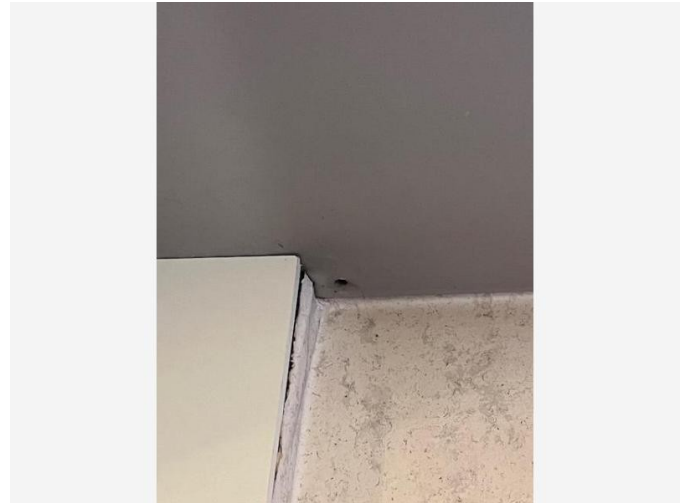
Fiche 2: Pleister plafond

Geen asbest

#	Type	Referentie	Resultaat
2.1	Mengmonster	1.2	Geen asbest

Beschrijving	Pleister plafond
Omgeving	Binnen
Primaire drager	Plafond

Bindmiddel van materiaal	Gips - kalk
Gebondenheid op basis van bindmiddel	Niet-hechtgebonden
Hoeveelheid (oppervlakte - dikte - aantal)	<ul style="list-style-type: none"> • 200,00 m² - 1,00 cm - 1 stuk
Totaal volume	2,00 m ³
Identificatiemethode	Vaststelling met monstername
Destructieve handeling voor identificatie	Nee
Opmerking	De oppervlakte is een berekeneerde schatting , er worden geen rechten verleend aan deze oppervlakten. De dikte is een schatting die voorkomt uit de monsterplaatsen en is daarom niet altijd representatief.
