Asbestinventarisatetest

Populierenlaan 24, 2940 Stabroek

Attestnummer : 20240417-000086.000

Uitgegeven op : 17.04.2024

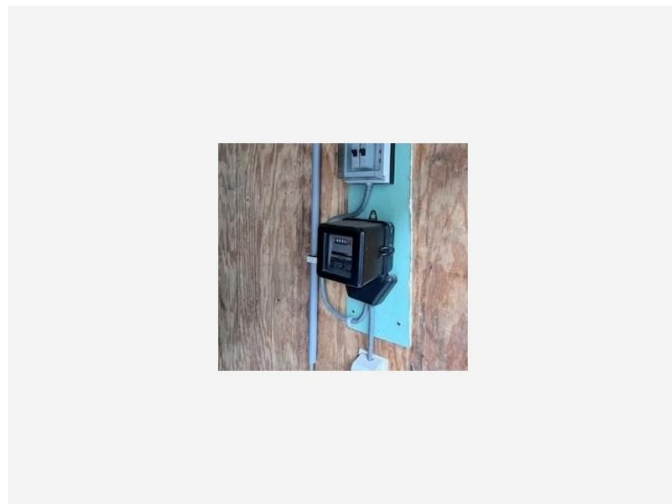
Het asbestmateriaal valt onder de mijlpaal van 2040.

Eindbeoordeling materiaalrisico	Laag materiaalrisico en/of verlaagde kans op vezelvrijgave
---------------------------------	--

Gebondenheid	Categorie 1: hechtgebonden in oorsprong
Asbestsoort (vezeltype)	Crocidoliet aanwezig
Asbestconcentratie	Laag (< 50%)
Afschermingsgraad van het gehele materiaal	Geheel of deels (ook) vrij aan de binnenlucht
Toestand van het materiaal	Onbeschadigd, niet verweerd

Beschrijving	Bakeliet meter garage
Omgeving	Binnen
Primaire drager	Communicatie en elektrische infrastructuur en uitrusting
Asbestmateriaal	Plaat, paneel, tablet - Type Bakeliet
Bindmiddel van asbestmateriaal	Kunststof of -hars
Gebondenheid op basis van bindmiddel	Hecht
Hoeveelheid (oppervlakte - dikte - aantal)	• 0,02 m ² - 1,00 cm - 1 stuk
Totaal volume	< 0,001 m ³
Eenvoudig bereikbaar	Ja
Bevestigingswijze	• Geschroefd
Identificatiemethode	Vaststelling zonder monsternamen

- Zorg voor een veilig beheer. Vermijd het beschadigen van het asbestmateriaal. Controleer de toestand jaarlijks op wijzigingen.
- Voer bijkomende staalname(s) uit.

- Eenvoudige handelingen: mag via doe-het-zelf of door werknemer(s) met opleidingsattest eenvoudige handelingen
Uw netbeheerder zal deze asbestverdachte bakeliet toepassing ten gepaste tijde vervangen door een recent exemplaar.

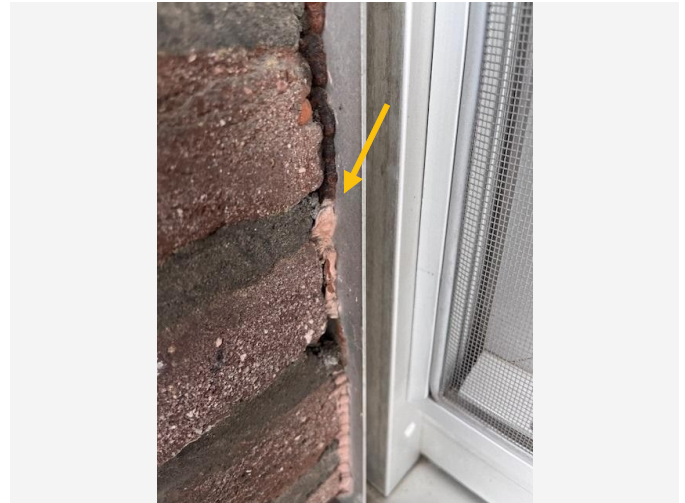
Fiche 3: Mastiek buitenschrijnwerk

Geen asbest

#	Type	Referentie	Resultaat
3.1	Puntmonster	1.3	Geen asbest

Beschrijving	Mastiek buitenschrijnwerk
Omgeving	Buiten
Primaire drager	Wandopening verticaal (raam, deur, ...)
Bindmiddel van materiaal	Kitten, mastiek, pasta

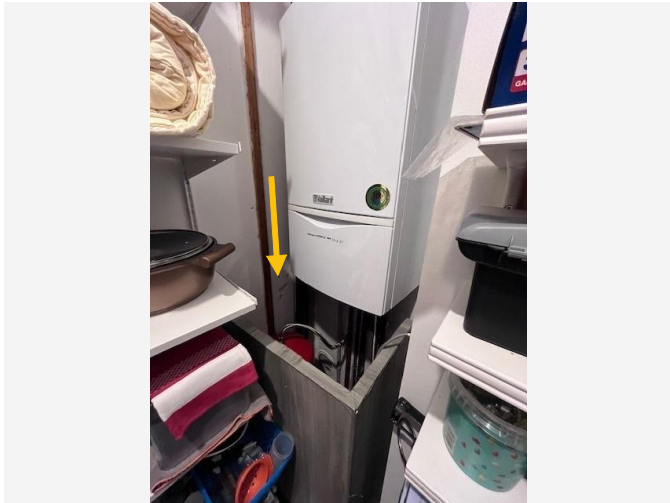
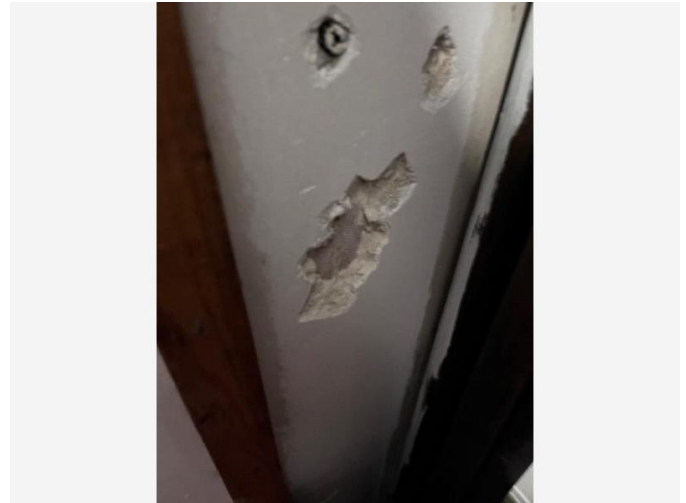
Geen asbest

#	Type	Referentie	Resultaat
4.1	Mengmonster	1.1	Geen asbest

Beschrijving	Pleisterwerk muren
Omgeving	Binnen
Primaire drager	Binnenwand
Bindmiddel van materiaal	Gips - kalk
