# Asbestinventarisatetest

Berkenlaan 11/VER2, 2940 Stabroek

Attestnummer : **20240514-000990.000**

**Asbestveilig**

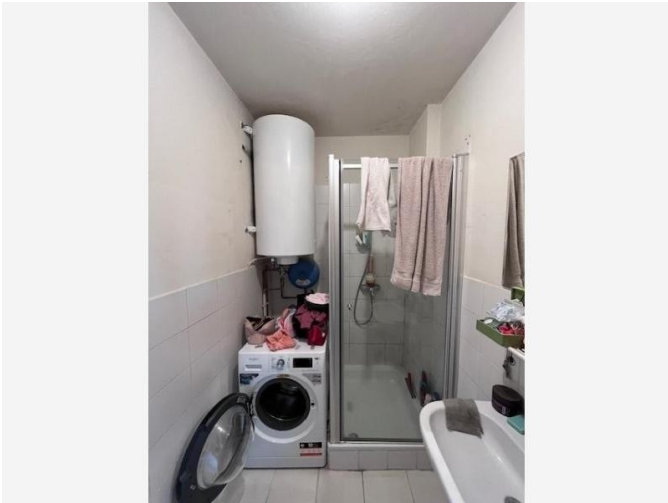
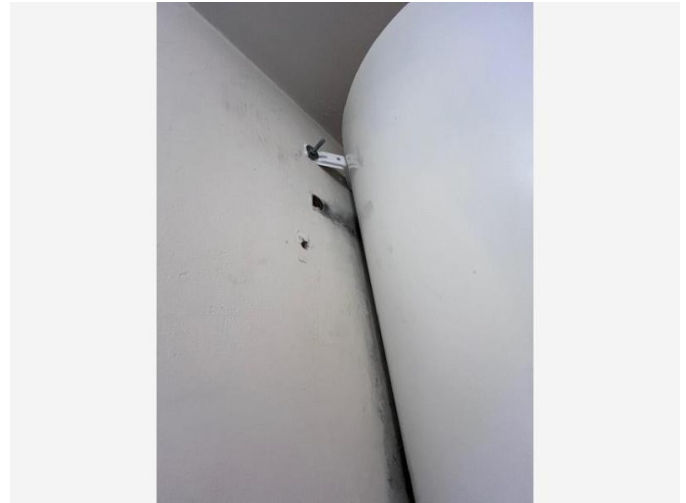
## Fiche 2: Pleisterwerk muren

Geen asbest

Overzichtsfoto

Detailfoto

Beschrijving	Pleisterwerk muren
Omgeving	Binnen
Primaire drager	Binnenwand
Bindmiddel van materiaal	Gips - kalk

<b>Gebondenheid op basis van bindmiddel</b>	Niet-hechtgebonden
<b>Hoeveelheid (oppervlakte - dikte - aantal)</b>	• 250,00 m <sup>2</sup> - 1,00 cm - 1 stuk
<b>Totaal volume</b>	2,50 m <sup>3</sup>
<b>Identificatiemethode</b>	Vaststelling met monsternamen
<b>Destructieve handeling voor identificatie</b>	Nee
<b>Opmerking</b>	De hoeveelheid is een berekende schatting, er worden geen rechten verleend aan deze hoeveelheden. De dikte is een schatting die voorkomt uit de monsterplaatsen en is daarom niet altijd representatief.
