Asbestinventarisatetest

Steenovenstraat 89/1, 2040 Antwerpen

Attestnummer : 20240317-000080.000

Niet-asbestveilig

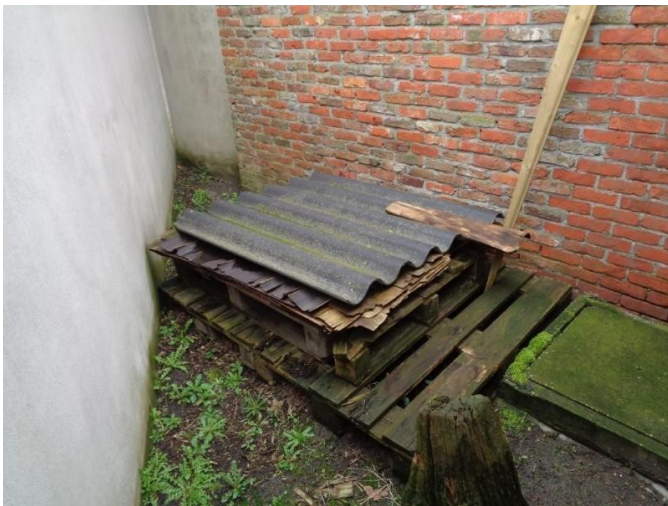
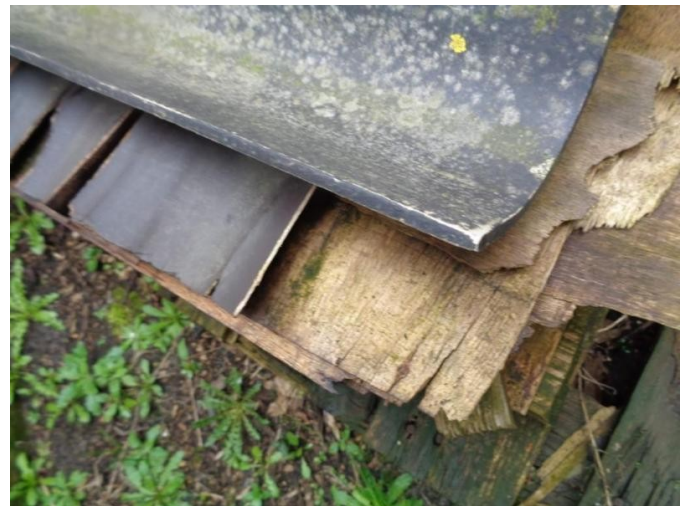
Fiche 1: golfplaten naast huis

Asbestmateriaal - afvalstof

Het asbestmateriaal valt onder de mijlpaal van 2040.

Beschrijving	golfplaten naast huis
Type afvalstof	Betreft stock-voorraad of gedemonteerde asbestmaterialen
Aanwezige resten	Geen resten aanwezig
Omgeving	Buiten
Primaire drager	Gedemonteerd of buitengebruik gesteld materiaal
Asbestmaterialen	<ul style="list-style-type: none">Dak- en gevelbekleding - Golfplaat
Bindmiddel van asbestmateriaal	Cement
Gebondenheid op basis van bindmiddel	Hecht
Hoeveelheid (gewicht - aantal)	<ul style="list-style-type: none">20,00 kg - 3 stuks
Totaal gewicht	60,00 kg
Eenvoudig bereikbaar	Ja
Identificatiemethode	Vaststelling zonder monsternamen

Dringend verwijderen

- Verwijder het asbestafval.

- Eenvoudige handelingen: mag via doe-het-zelf of door werknemer(s) met opleidingsattest eenvoudige handelingen omzichtig te verwijderen

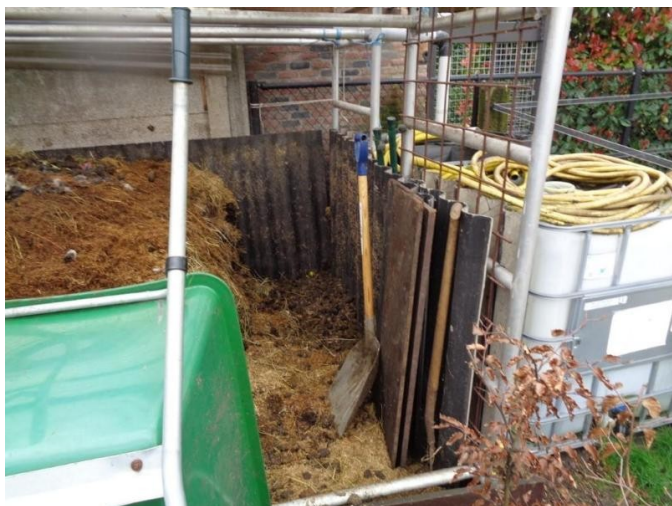
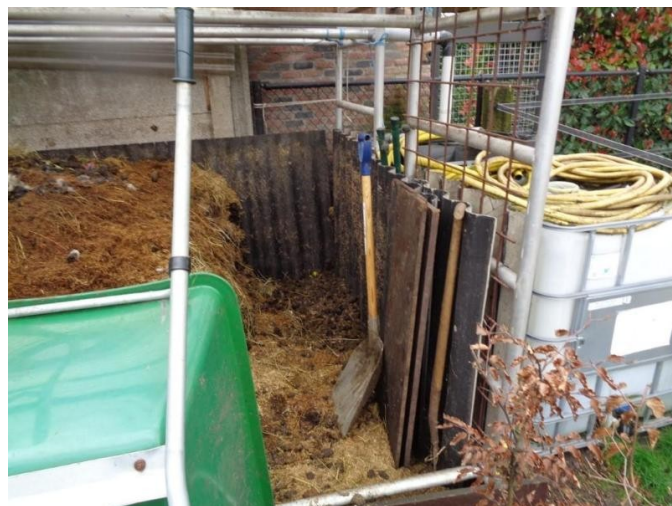
Roerende goederen

Eindbeoordeling materiaalrisico	Laag materiaalrisico en/of verlaagde kans op vezelvrijgave
---------------------------------	--

Gebondenheid	Categorie 1: hechtgebonden in oorsprong
Asbestsoort (vezeltype)	Crocidoliet aanwezig
Asbestconcentratie	Laag (< 50%)
Afschermingsgraad van het gehele materiaal	Geheel of deels vrij aan de buitenlucht
Toestand van het materiaal	Licht beschadigd, licht verweerd. Intact materiaal type Pical – asbestboard of categorie III 'gebondenheid'

Beschrijving	composthoop afboording
Omgeving	Buiten
Primaire drager	Afboording, omheining...
Asbesttoepassing	Dak- en gevelbekleding - Golfplaat
Bindmiddel van asbesttoepassing	Cement
Gebondenheid op basis van bindmiddel	Hecht
Hoeveelheid (oppervlakte - aantal)	• 1,00 m ² - 10 stuks
Totale oppervlakte	10,00 m ²
Identificatiemethode	Vaststelling zonder monsternamen
Destructieve handeling voor identificatie	Nee
Opmerking	geschat 10 m ²

- Vermijd het beschadigen van de asbesttoepassing. Controleer de toestand jaarlijks op wijzigingen.

- Eenvoudige handelingen: mag via doe-het-zelf of door werknemer(s) met opleidingsattest eenvoudige handelingen omzichtig te verwijderen

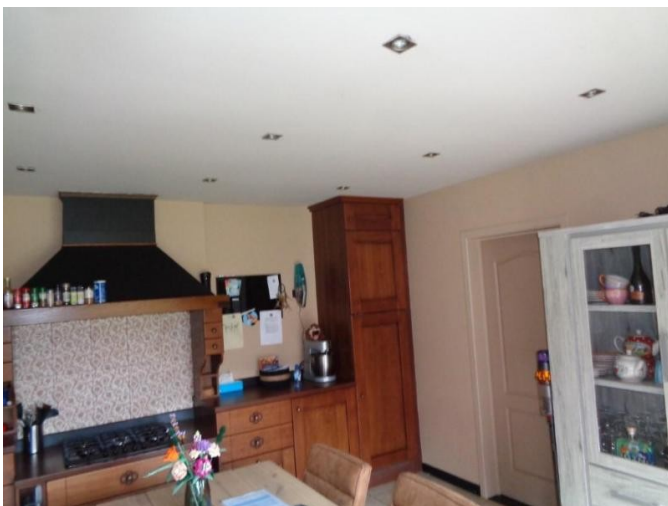
Vrije foto

Identificatiemethode	Redelijk vermoeden
Primaire drager	Plafond
(Asbest)materiaal	In-situ afwerkingslagen - Pleisterwerk (wand, plafond, ...)
Bindmiddel	Gips - kalk
Gebondenheid bindmiddel	Niet-hechtgebonden

bij renovatie na te zien of er zich boven de verlaagde plafonds zich een pleisterlaag bevindt en deze laten analyseren

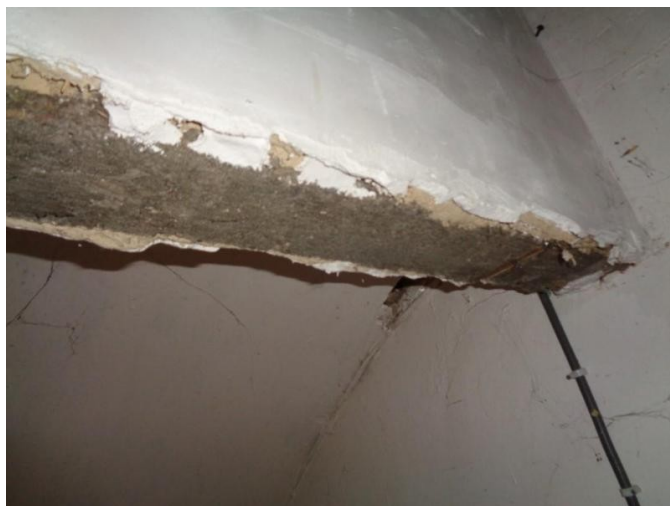
Geen asbest

#	Type	Referentie	Resultaat
4.1	Mengmonster	1.1	Geen asbest

Beschrijving	beplesering muren woning
Omgeving	Binnen
Primaire drager	Binnenwand
Bindmiddel van materiaal	Gips - kalk

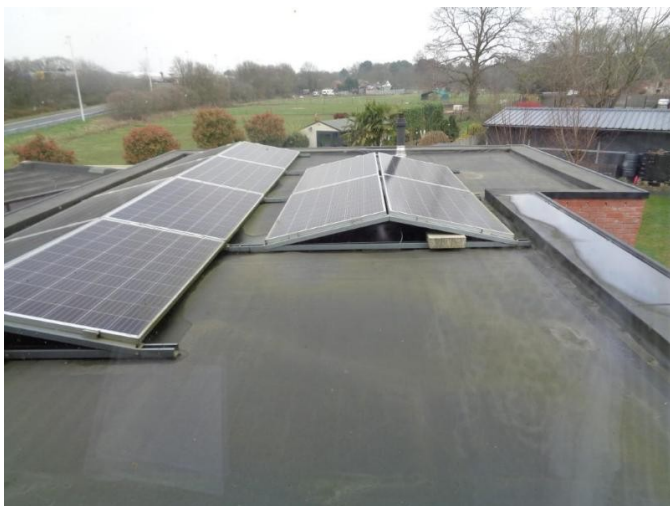
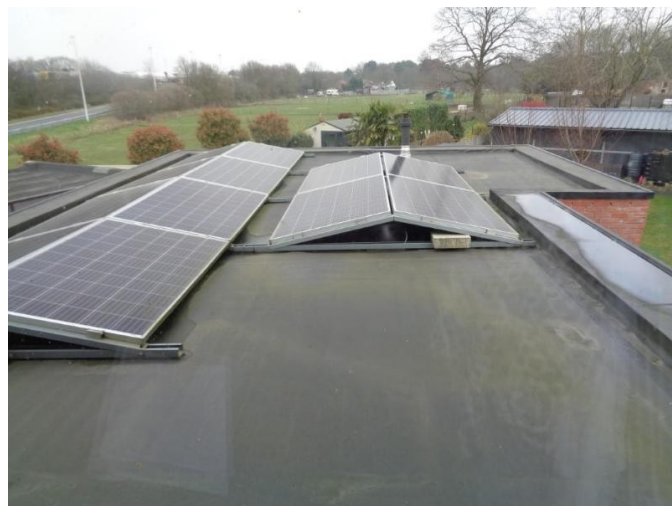
Fiche 5: plat dak woning

Geen asbest

Beschrijving	plat dak woning
Omgeving	Buiten
Primaire drager	Plat dak
Bindmiddel van materiaal	epdm
Gebondenheid op basis van bindmiddel	Hecht
Hoeveelheid (gewicht - aantal)	• 100,00 kg - 1 stuk
Totaal gewicht	100,00 kg
