Asbestinventarisatetest

11044C0354/00D004

Attestnummer : 20240503-000069.000

Leeswijzer	2
Geïnspecteerde zones	5
Zone 1: Garages.....	6
Plan 1.1: Plan Sint Catharinastraat 37.....	7
Zone 2: Tuinhuis.....	8
Plan 2.1: Plan Sint Catharinastraat 37.....	9
Zone 3: Chalet.....	10
Plan 3.1: Plan Sint Catharinastraat 37.....	11
Asbestmaterialen	12
Fiche 1: Afval asbestverdachte roofing burens.....	13
Adviezen	15
Fiche 2: Verwarmingstoestellen in de chalet.....	16
Geen asbest	17
Fiche 3: Anti dreun spoelbak garage.....	18
Toelichting	20

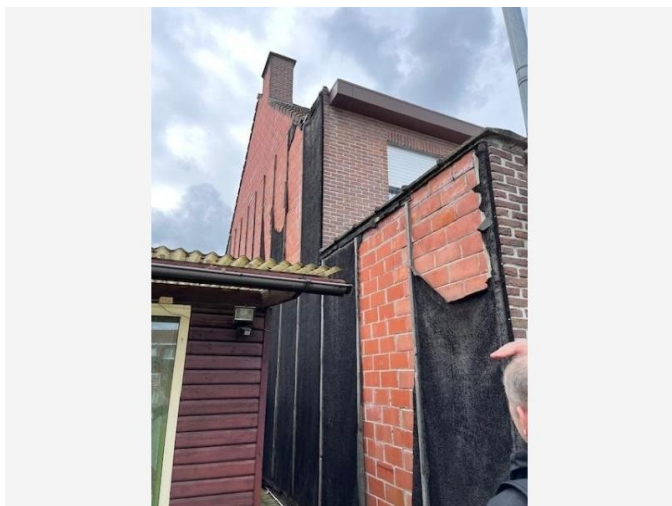
Overzichtsfoto

Het asbestmateriaal valt onder de mijlpaal van 2040.

Zolang de bron van dit asbestverdacht afval aanwezig is zal deze blijven afbrokkelen.

Beschrijving	Afval asbestverdachte roofing buren
Type afvalstof	Betreft resten (contaminatie) van verwerking of beschadiging
Type resten (contaminatie)	<ul style="list-style-type: none">• Stukken, fragmenten (los, opliggend)
Besmette materialen	<ul style="list-style-type: none">• Bodem
Bron van de resten	De roofing die bevestigd is aan de scheidingswand van de buren is asbestverdacht. Deze is in slechte staat en brokkelt af.
Omgeving	Buiten
Primaire drager	Wand vrijstaand (scheidingsmuur, ...)
Gebondenheid resten	Hecht
Hoeveelheid (gewicht - aantal)	<ul style="list-style-type: none">• 1,00 kg - 1 stuk
Totaal gewicht	1,00 kg
Eenvoudig bereikbaar	Ja
Identificatiemethode	Vaststelling zonder monsternamen
Opmerking	De hoeveelheid is een berekende schatting, er worden geen rechten verleend aan deze hoeveelheden. De dikte is een schatting die voorkomt uit de monsterplaatsen en is daarom niet altijd representatief.

Dringend verwijderen

- Verwijder het asbestafval.
- Voer bijkomende staalname(s) uit.

- Eenvoudige handelingen: mag via doe-het-zelf of door werknemer(s) met opleidingsattest eenvoudige handelingen
Dit asbestverdacht afval kan relatief eenvoudig verwijderd worden. Voer dit correct af.

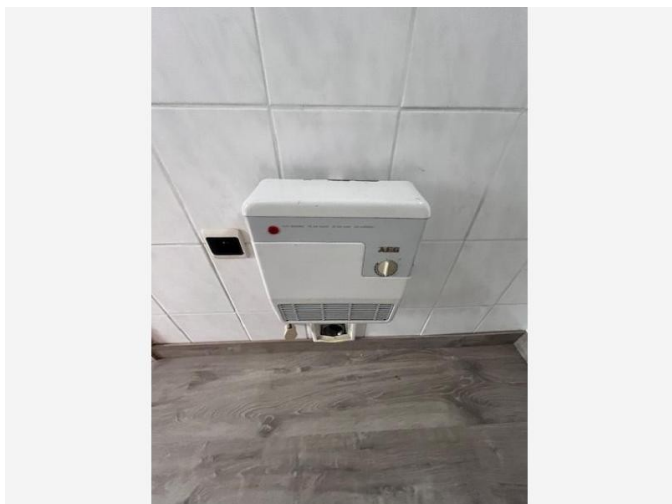
Vrije foto

De verwarmingstoestellen in de badkamer en in de keuken bevatten mogelijk een asbesthoudende pakkingen of asbesthoudende thermische isolatie. Demonteer deze niet. Wanneer deze buiten gebruik gesteld worden kunnen deze in zijn geheel afgevoerd worden.

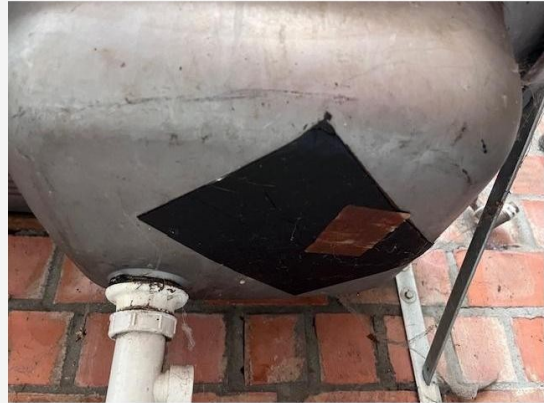
Overzichtsfoto

Geen asbest

#	Type	Referentie	Resultaat
3.1	Puntmonster	1.1	Geen asbest

Beschrijving	Anti dreun spoelbak garage
Omgeving	Binnen
Primaire drager	Sanitaire infrastructuur en uitrusting (toe- en afvoer)
Bindmiddel van materiaal	Mousse
