Asbestinventarisatetest

Platanenlaan 106/VER1, 2940 Stabroek

Attestnummer : 20230525-000485.000

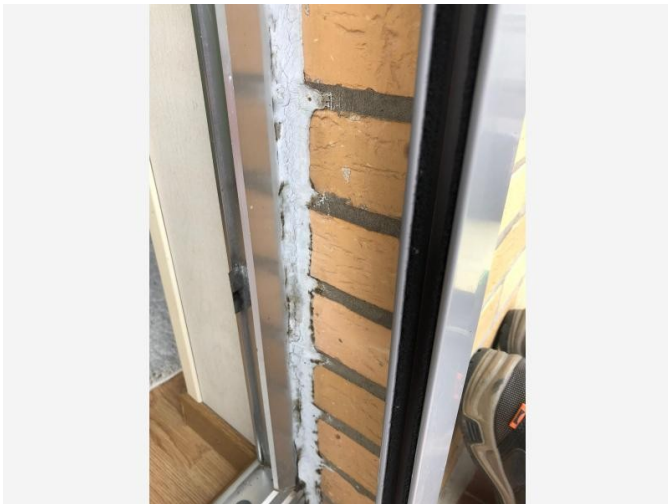
Eindbeoordeling materiaalrisico	Verhoogd materiaalrisico en/of verhoogde kans op vezelvrijgave
---------------------------------	--

Gebondenheid	Categorie 1: hechtgebonden in oorsprong
Asbestsoort (vezeltype)	Alleen chrysotiel
Asbestconcentratie	Laag (< 50%)
Afschermingsgraad van het gehele materiaal	Geheel of deels vrij aan de buitenlucht
Toestand van het materiaal	Matig beschadigd, matig verweerd

#	Type	Referentie	Resultaat
1.1	Puntmonster	1.2	Chrysotiel

Beschrijving	Mastiek buitenschrijnwerk
Omgeving	Buiten
Primaire drager	Wandopening verticaal (raam, deur, ...)
Asbestmateriaal	In-situ afwerkingslagen - Pasta, stopverf, voegsel, stopsel, vulsel, mastiek, kitten, ...
Bindmiddel van asbestmateriaal	Kitten, mastiek, pasta
Gebondenheid op basis van bindmiddel	Hecht
Hoeveelheid (gewicht - aantal)	• 1,00 kg - 1 stuk

Verwijderen

- Scherm in afwachting van verwijdering het asbestmateriaal af van luchtstromingen en verstoring: bijvoorbeeld door het te verpakken, te fixeren, af te dekken, signalisatie - afbakening aan te brengen, ...

- Eenvoudige handelingen: mag via doe-het-zelf of door werknemer(s) met opleidingsattest eenvoudige handelingen
Bij het vervangen van het buitenschrijnwerk kan deze asbest toepassing relatief eenvoudig verwijderd worden.
