Asbestinventarisatetest

Schouwvegerstraat 9, 2040 Antwerpen

Attestnummer : **20240909-000150.000**

Zone 1: Hoofdgebouw

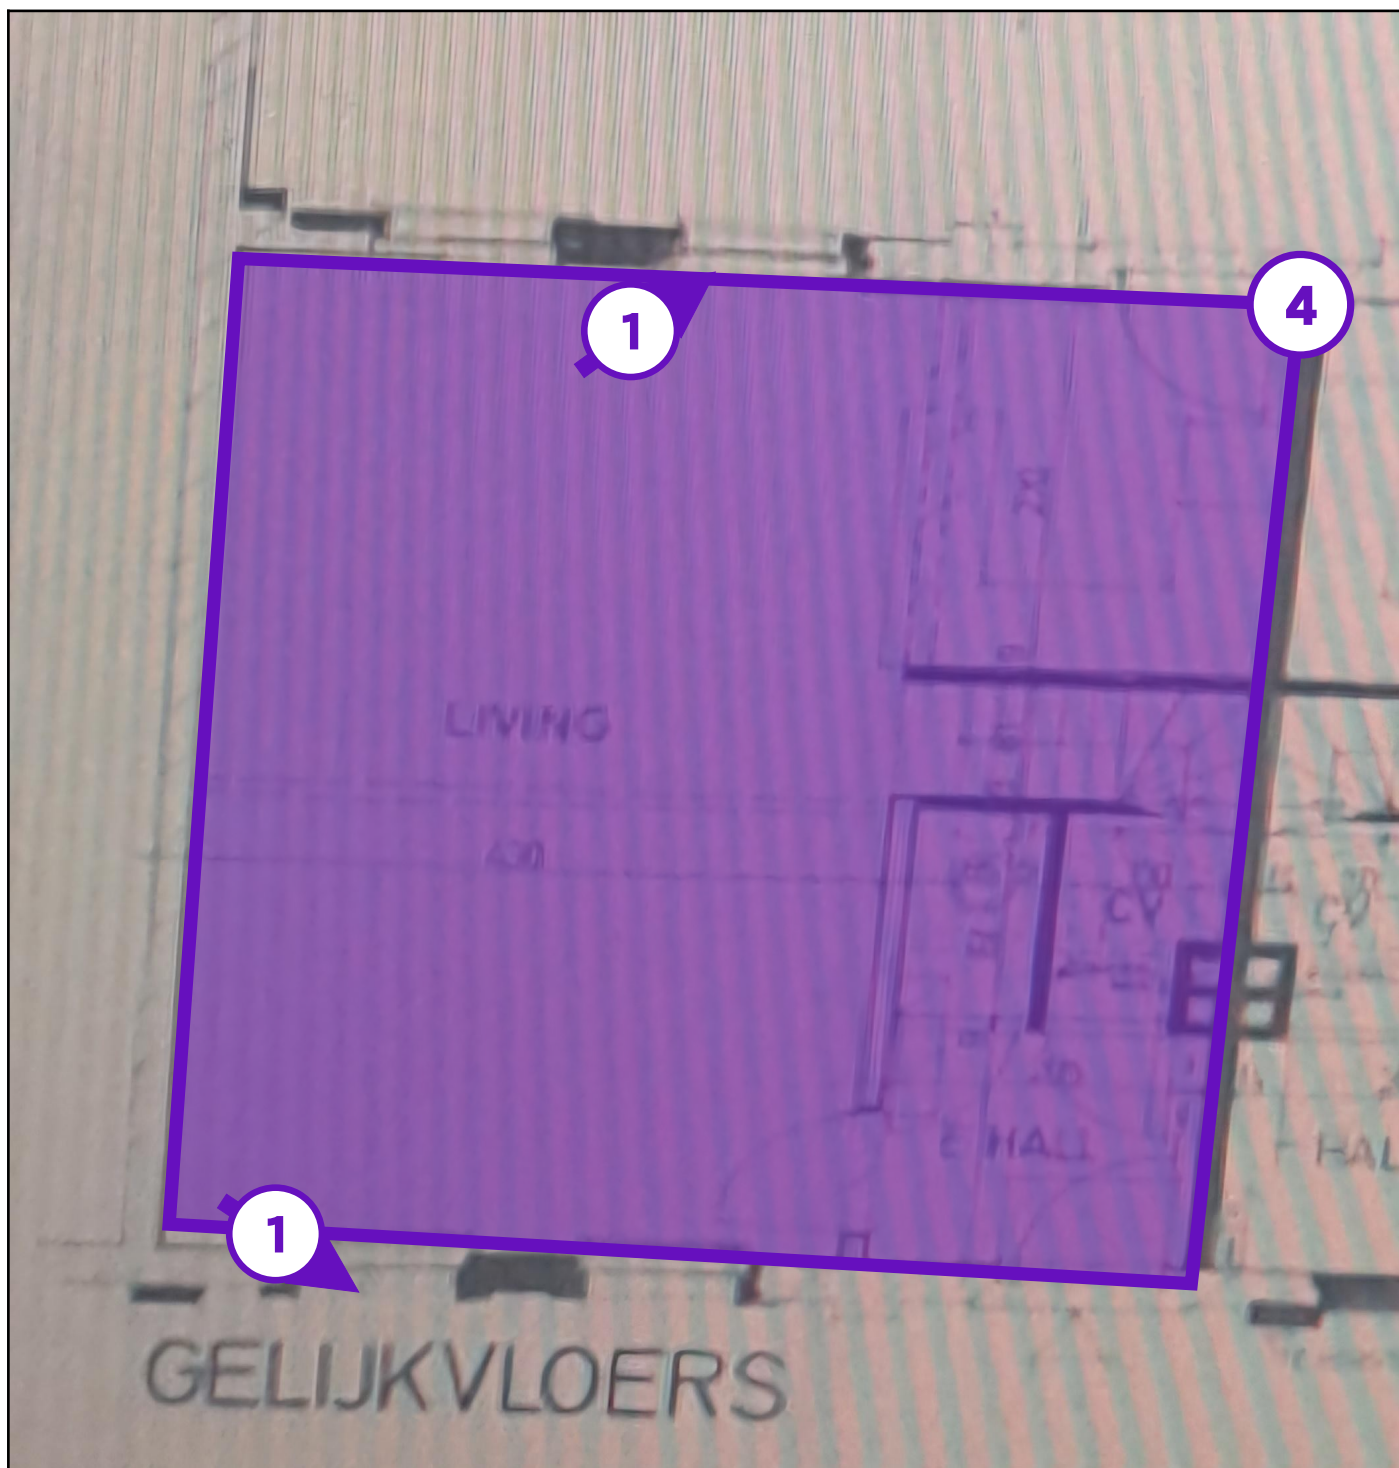
Plan 1.1: Gelijksvloers

Beschrijving	Type	Actie
1. Ramen met soepele kit	Advies	-
4. Vloertegels	Advies	-

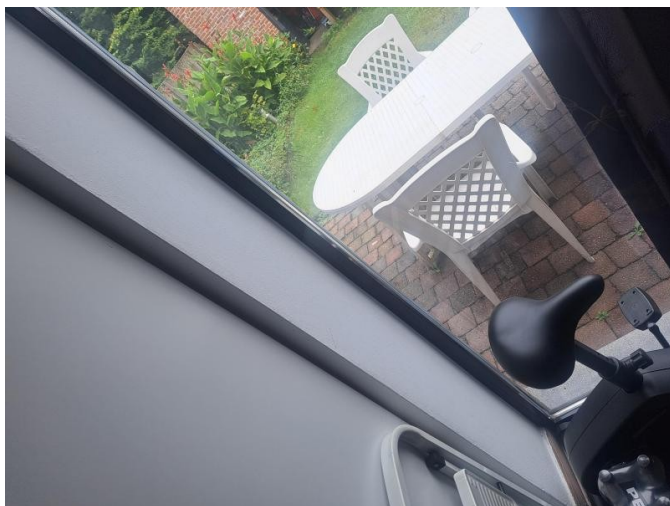
Vrije foto

Elastische katten bevatten geen asbest.

Identificatiemethode	Vaststelling & expertise (niet-asbestverdacht)
Primaire drager	Wandopening verticaal (raam, deur, ...)
(Asbest)materiaal	In-situ afwerkingslagen - Pasta, stopverf, voegsel, stopsel, vulsel, mastiek, katten, ...
Bindmiddel	Katten, mastiek, pasta
Gebondenheid bindmiddel	Hecht

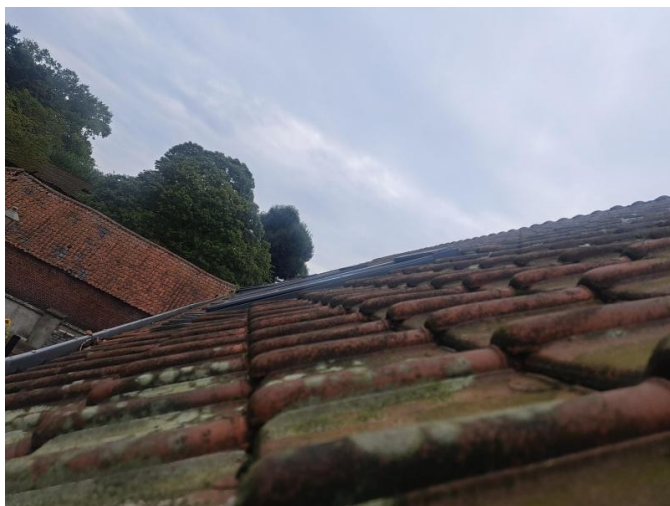
Vrije foto

Dakpannen niet verdacht.

Identificatiemethode	Vaststelling & expertise (niet-asbestverdacht)
Primaire drager	Schuin dak

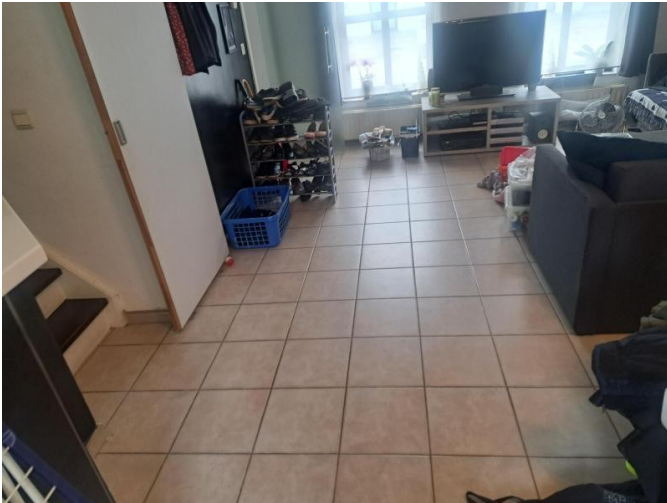
Vrije foto

Vloertegels bestaande uit cementvoegen.

Identificatiemethode	Vaststelling & expertise (niet-asbestverdacht)
Primaire drager	Vloer
(Asbest)materiaal	Prefab - afwerking - Tegel
Bindmiddel	Cement
Gebondenheid bindmiddel	Hecht
