Asbestinventarisatetest

Soltstraat 5, 2040 Antwerpen

Attestnummer : **20240713-000032.000**

Uitgegeven op : **13.07.2024**

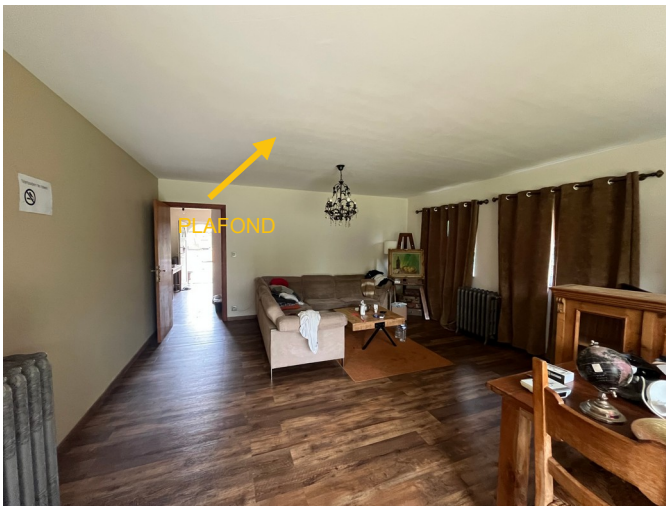
Vrije foto

Het plafond van de woning is bedekt met plaatwerk (bv: gyproc, hout). Deze kunnen we als niet-asbestverdacht beschouwen. Het is echter mogelijk dat er zich hierachter wel nog asbestverdachte toepassingen bevinden. Dit kan enkel vastgesteld worden bij een destructief onderzoek, hetgeen niet het voorwerp was bij de opmaak van dit attest. Indien er werkzaamheden zouden plaatsvinden, dient men hiervoor extra waakzaam te zijn.

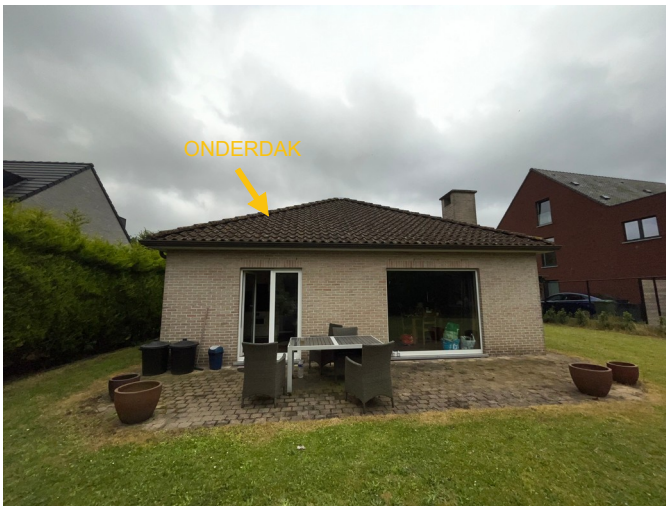
Vrije foto

Het onderdak van de woning kon geïnspecteerd worden via het luikje naar de zolder. De zolder is bedekt met een folie, zonder aanwezigheid van een asbestverdacht onderdak.

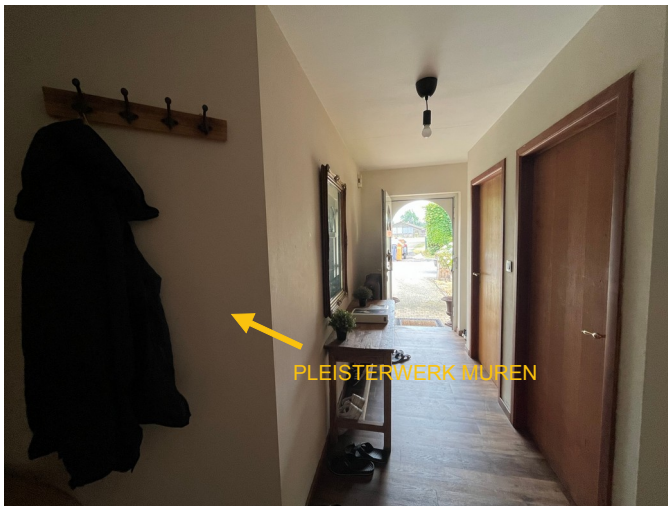
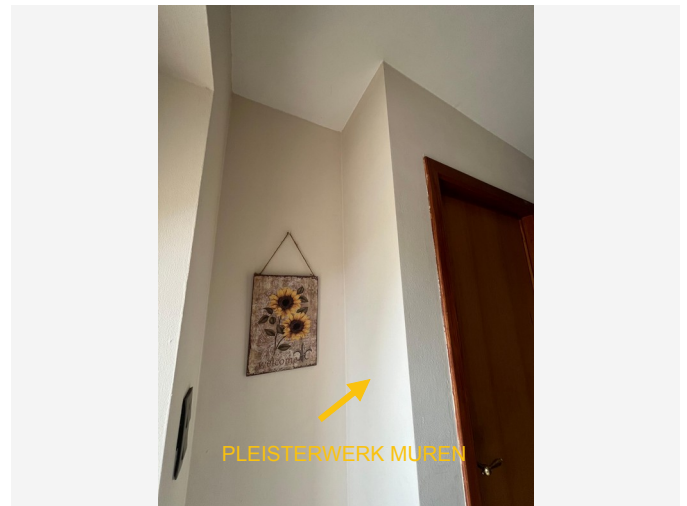
Fiche 3: Pleisterwerk - Muren

Geen asbest

#	Type	Referentie	Resultaat
3.1	Mengmonster	Staal 1 - Pleisterwerk muren	Geen asbest

Beschrijving	Pleisterwerk - Muren
Omgeving	Binnen
Primaire drager	Binnenwand
Bindmiddel van materiaal	Gips - kalk
Gebondenheid op basis van bindmiddel	Niet-hechtgebonden
Hoeveelheid (oppervlakte - dikte - aantal)	• 1.000,00 m ² - 1,00 cm - 1 stuk
Totaal volume	10,00 m ³
Identificatiemethode	Vaststelling met monsternamen
Destructieve handeling voor identificatie	Nee
Opmerking	Opgelet: de hoeveelheid is een inschatting!

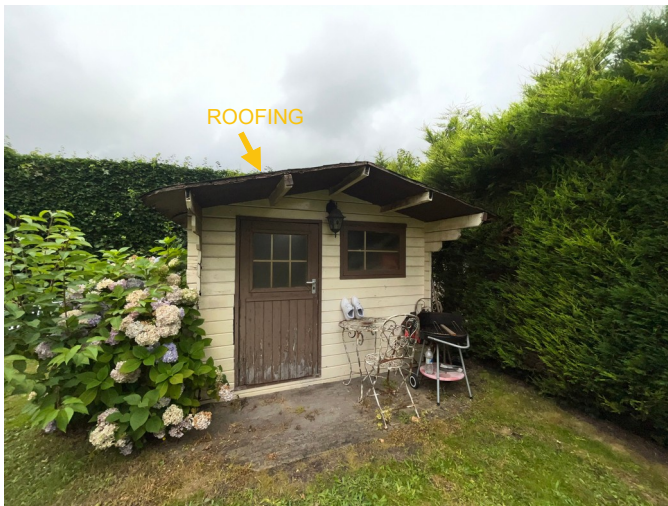
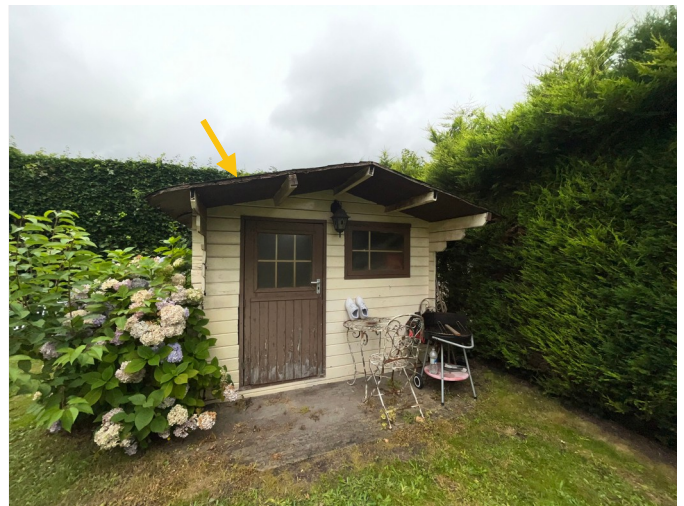
Fiche 4: Roofing - Tuinhuis

Geen asbest

#	Type	Referentie	Resultaat
4.1	Puntmonster	Staal 2 - Roofing	Geen asbest

Beschrijving	Roofing - Tuinhuis
Omgeving	Buiten
Primaire drager	Schuin dak
Bindmiddel van materiaal	Bitumen (roofing, teer, asfalt)
Gebondenheid op basis van bindmiddel	Hecht
Hoeveelheid (oppervlakte - aantal)	• 5,00 m ² - 1 stuk
Totale oppervlakte	5,00 m ²
Identificatiemethode	Vaststelling met monstername
Destructieve handeling voor identificatie	Nee
Opmerking	Opgelet: de hoeveelheid is een inschatting!
