Asbestinventarisatetest

Zegersdreef 9, 2930 Brasschaat

Attestnummer : 20230203-000256.000

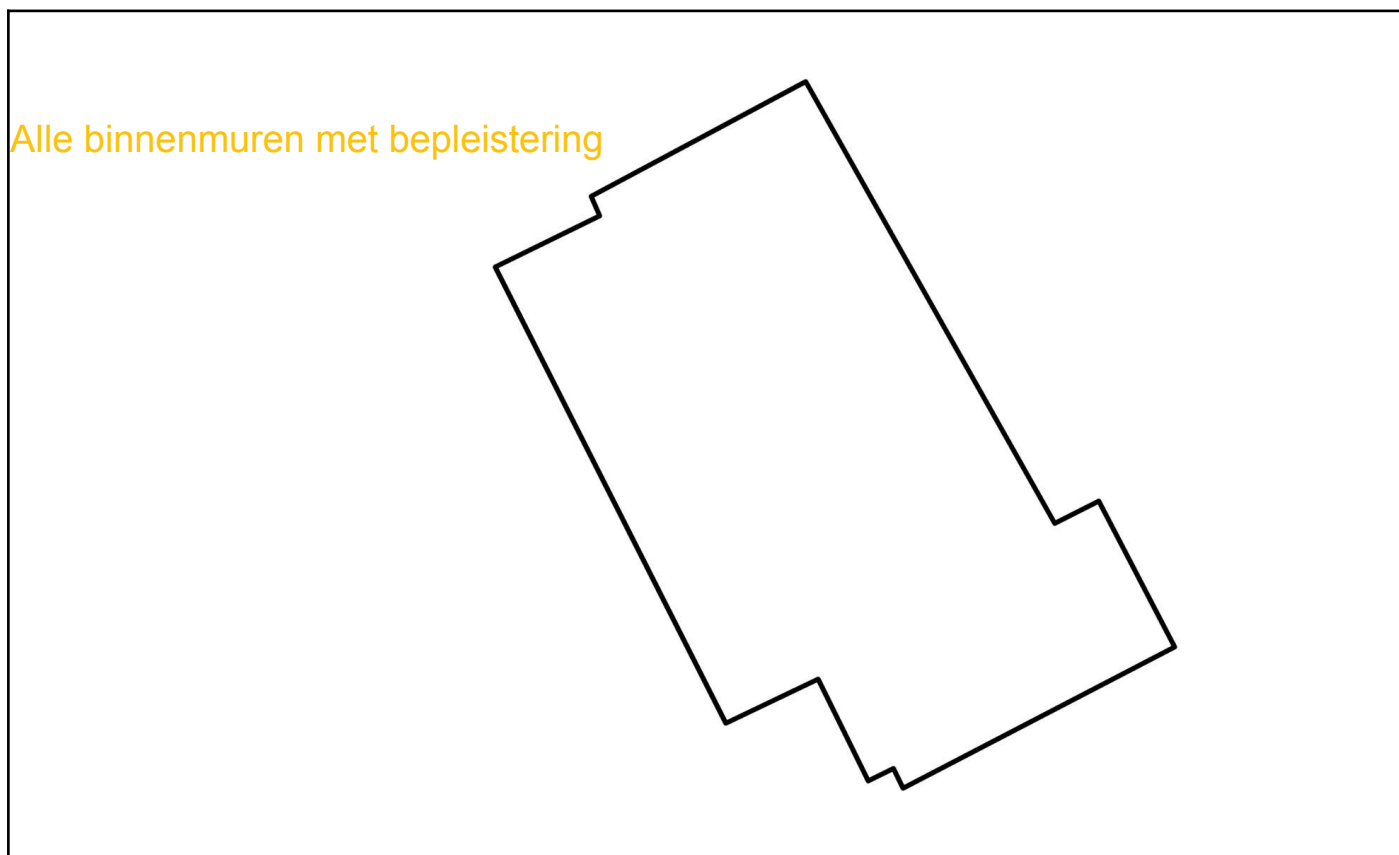
Plan 1.1: Hoofdgebouw plan

Beschrijving	Type	Actie
3. Bezetting muren	Asbestmateriaal	Zorgvuldig beheren

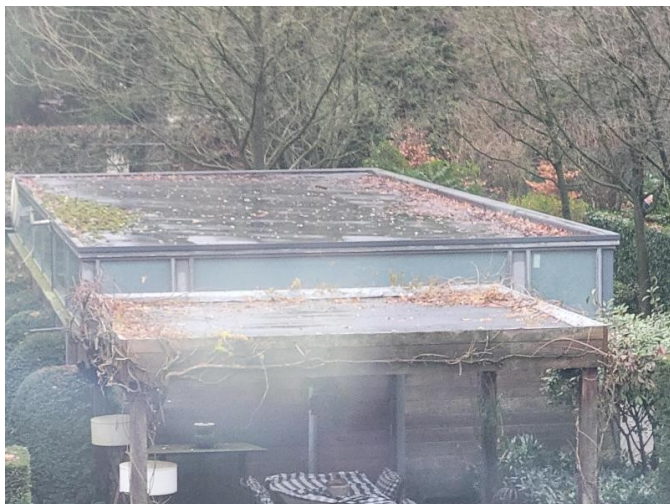
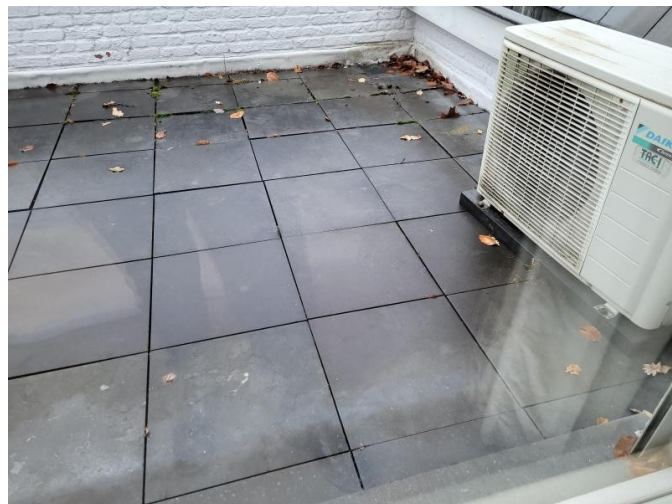
Overzichtsfoto

Detailfoto

Het asbestmateriaal valt onder de mijlpaal van 2040.

Eindbeoordeling materiaalrisico	Zeer laag materiaalrisico en/of zeer lage kans op vezelvrijgave
---------------------------------	-----------------------------------------------------------------

Gebondenheid	Categorie 1: hechtgebonden in oorsprong
Asbestsoort (vezeltype)	Crocidoliet aanwezig
Asbestconcentratie	Laag (< 50%)
Afschermingsgraad van het gehele materiaal	Stootvaste afscherming of omkasting
Toestand van het materiaal	Onbeschadigd, niet verweerd

Beschrijving	plat dak met roofing
Omgeving	Buiten
Primaire drager	Plat dak
Asbestmateriaal	Dak- en gevelbekleding - Roofing
Bindmiddel van asbestmateriaal	Bitumen (roofing, teer, asfalt)
Gebondenheid op basis van bindmiddel	Hecht
Hoeveelheid (oppervlakte - aantal)	• 102,00 m ² - 1 stuk
Totale oppervlakte	102,00 m ²
Eenvoudig bereikbaar	Ja

Bevestigingswijze	<ul style="list-style-type: none">• Verlijmd, ingegoten, versmeerd
Identificatiemethode	Vaststelling zonder monsternamen
Destructieve handeling voor identificatie	Nee
Opmerking	plat dak aan de woning plat dak bij tuinhuis

- Zorg voor een veilig beheer. Vermijd het beschadigen van het asbestmateriaal. Controleer de toestand jaarlijks op wijzigingen.

- Eenvoudige handelingen: mag via doe-het-zelf of door werknemer(s) met opleidingsattest eenvoudige handelingen
Bij verwijderen, materiaal fixeren.

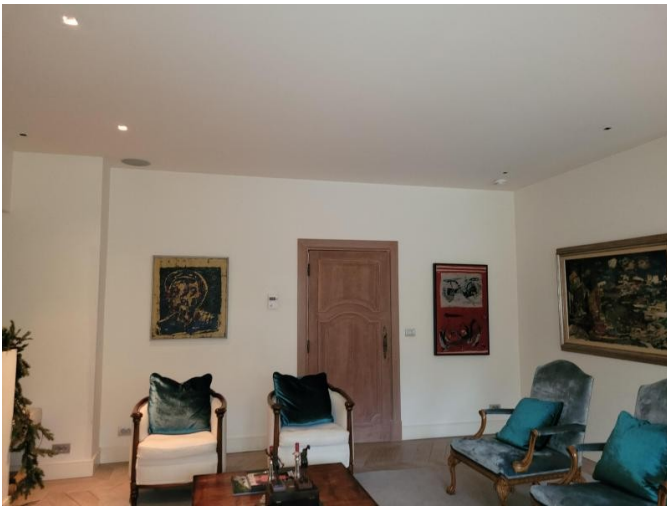
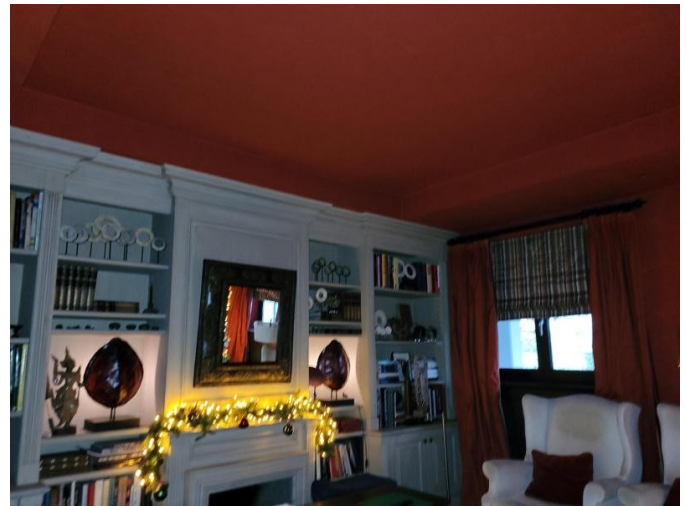
Overzichtsfoto

Detailfoto

Het asbestmateriaal valt onder de mijlpaal van 2040.

Eindbeoordeling materiaalrisico	Zeer laag materiaalrisico en/of zeer lage kans op vezelvrijgave
---------------------------------	-----------------------------------------------------------------

Gebondenheid	Categorie 2: niet-hechtgebonden met matrix
Asbestsoort (vezeltype)	Amfibool aanwezig, uitgezonderd crocidoliet
Asbestconcentratie	Laag (< 50%)
Afschermingsgraad van het gehele materiaal	Stootvaste afscherming of omkasting
Toestand van het materiaal	Onbeschadigd, niet verweerd

Beschrijving	Bezetting plafond
Omgeving	Binnen
Primaire drager	Plafond
Asbestmateriaal	In-situ afwerkingslagen - Pleisterwerk (wand, plafond, ...)
Bindmiddel van asbestmateriaal	Gips - kalk
Gebondenheid op basis van bindmiddel	Niet-hechtgebonden
Hoeveelheid (oppervlakte - dikte - aantal)	• 348,00 m ² - 1,00 cm - 1 stuk
Totaal volume	3,48 m ³
Eenvoudig bereikbaar	Ja
Bevestigingswijze	• Verlijmd, ingegoten, versmeerd
Identificatiemethode	Vaststelling zonder monsternamen

- Zorg voor een veilig beheer. Vermijd het beschadigen van het asbestmateriaal. Controleer de toestand jaarlijks op wijzigingen.

- Eenvoudige handelingen: mag via doe-het-zelf of door werknemer(s) met opleidingsattest eenvoudige handelingen
De bezetting bij verwijderen eerst fixeren.

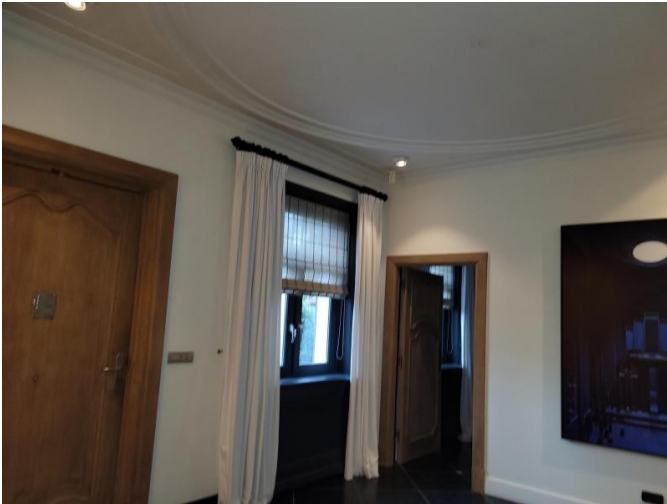
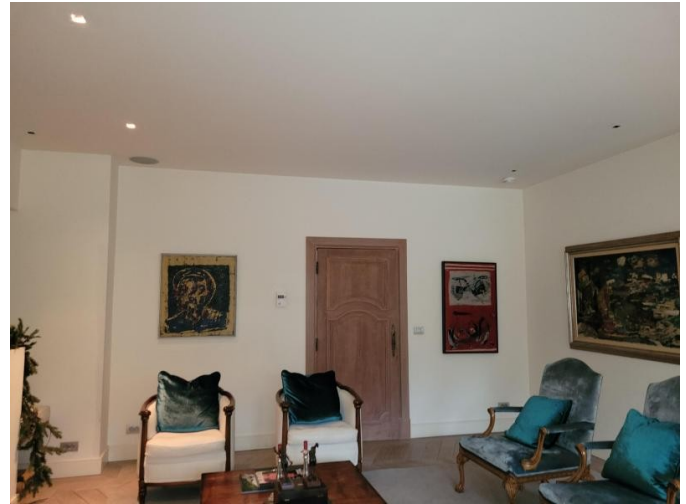
Overzichtsfoto

Detailfoto

Het asbestmateriaal valt onder de mijlpaal van 2040.

Eindbeoordeling materiaalrisico	Zeer laag materiaalrisico en/of zeer lage kans op vezelvrijgave
---------------------------------	-----------------------------------------------------------------

Gebondenheid	Categorie 2: niet-hechtgebonden met matrix
Asbestsoort (vezeltype)	Amfibool aanwezig, uitgezonderd crocidoliet
Asbestconcentratie	Laag (< 50%)
Afschermingsgraad van het gehele materiaal	Stootvaste afscherming of omkasting
Toestand van het materiaal	Onbeschadigd, niet verweerd

Beschrijving	Bezetting muren
Omgeving	Binnen
Primaire drager	Binnenwand
Asbestmateriaal	In-situ afwerkingslagen - Pleisterwerk (wand, plafond, ...)
Bindmiddel van asbestmateriaal	Gips - kalk
Gebondenheid op basis van bindmiddel	Niet-hechtgebonden
Hoeveelheid (oppervlakte - dikte - aantal)	• 448,00 m ² - 1,00 cm - 1 stuk
Totaal volume	4,48 m ³
Eenvoudig bereikbaar	Ja
Bevestigingswijze	• Verlijmd, ingegoten, versmeerd
Identificatiemethode	Vaststelling zonder monsternamen

- Zorg voor een veilig beheer. Vermijd het beschadigen van het asbestmateriaal. Controleer de toestand jaarlijks op wijzigingen.

- Eenvoudige handelingen: mag via doe-het-zelf of door werknemer(s) met opleidingsattest eenvoudige handelingen
Bij het verwijderen van de bezetting, deze eerst fixeren.
