Asbestinventarisatetest

Binnenpad 6, 2940 Stabroek

Attestnummer : **20240917-000446.000**

Uitgegeven op : **17.09.2024**

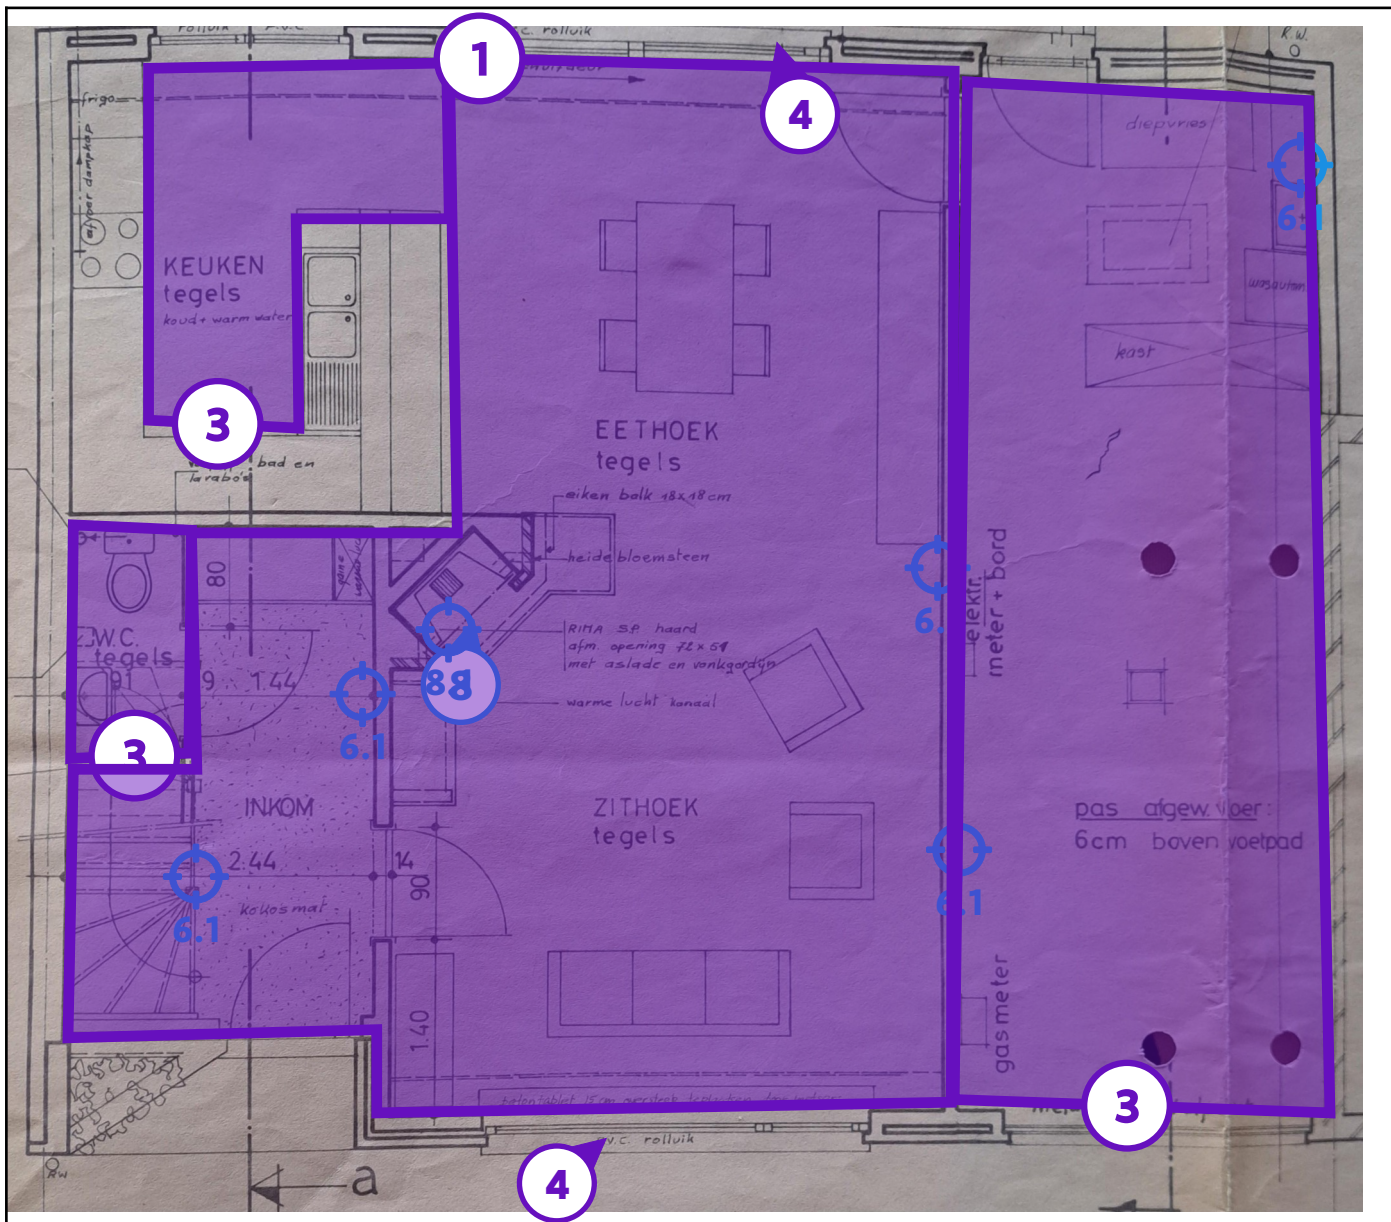
Plan 1.1: Gelijksvloers

Beschrijving	Type	Actie
1. Vloerzeil hout	Advies	-
3. Vloertegels	Advies	-
4. Ramen met soepele kit	Advies	-
6. Pleisterwerk muren - plafond	Geen asbest	-
6.1 Code: A-01	Mengmonster	-

8. Koord kachel	Geen asbest	-
8.1 Code: A-02	Puntmonster	-

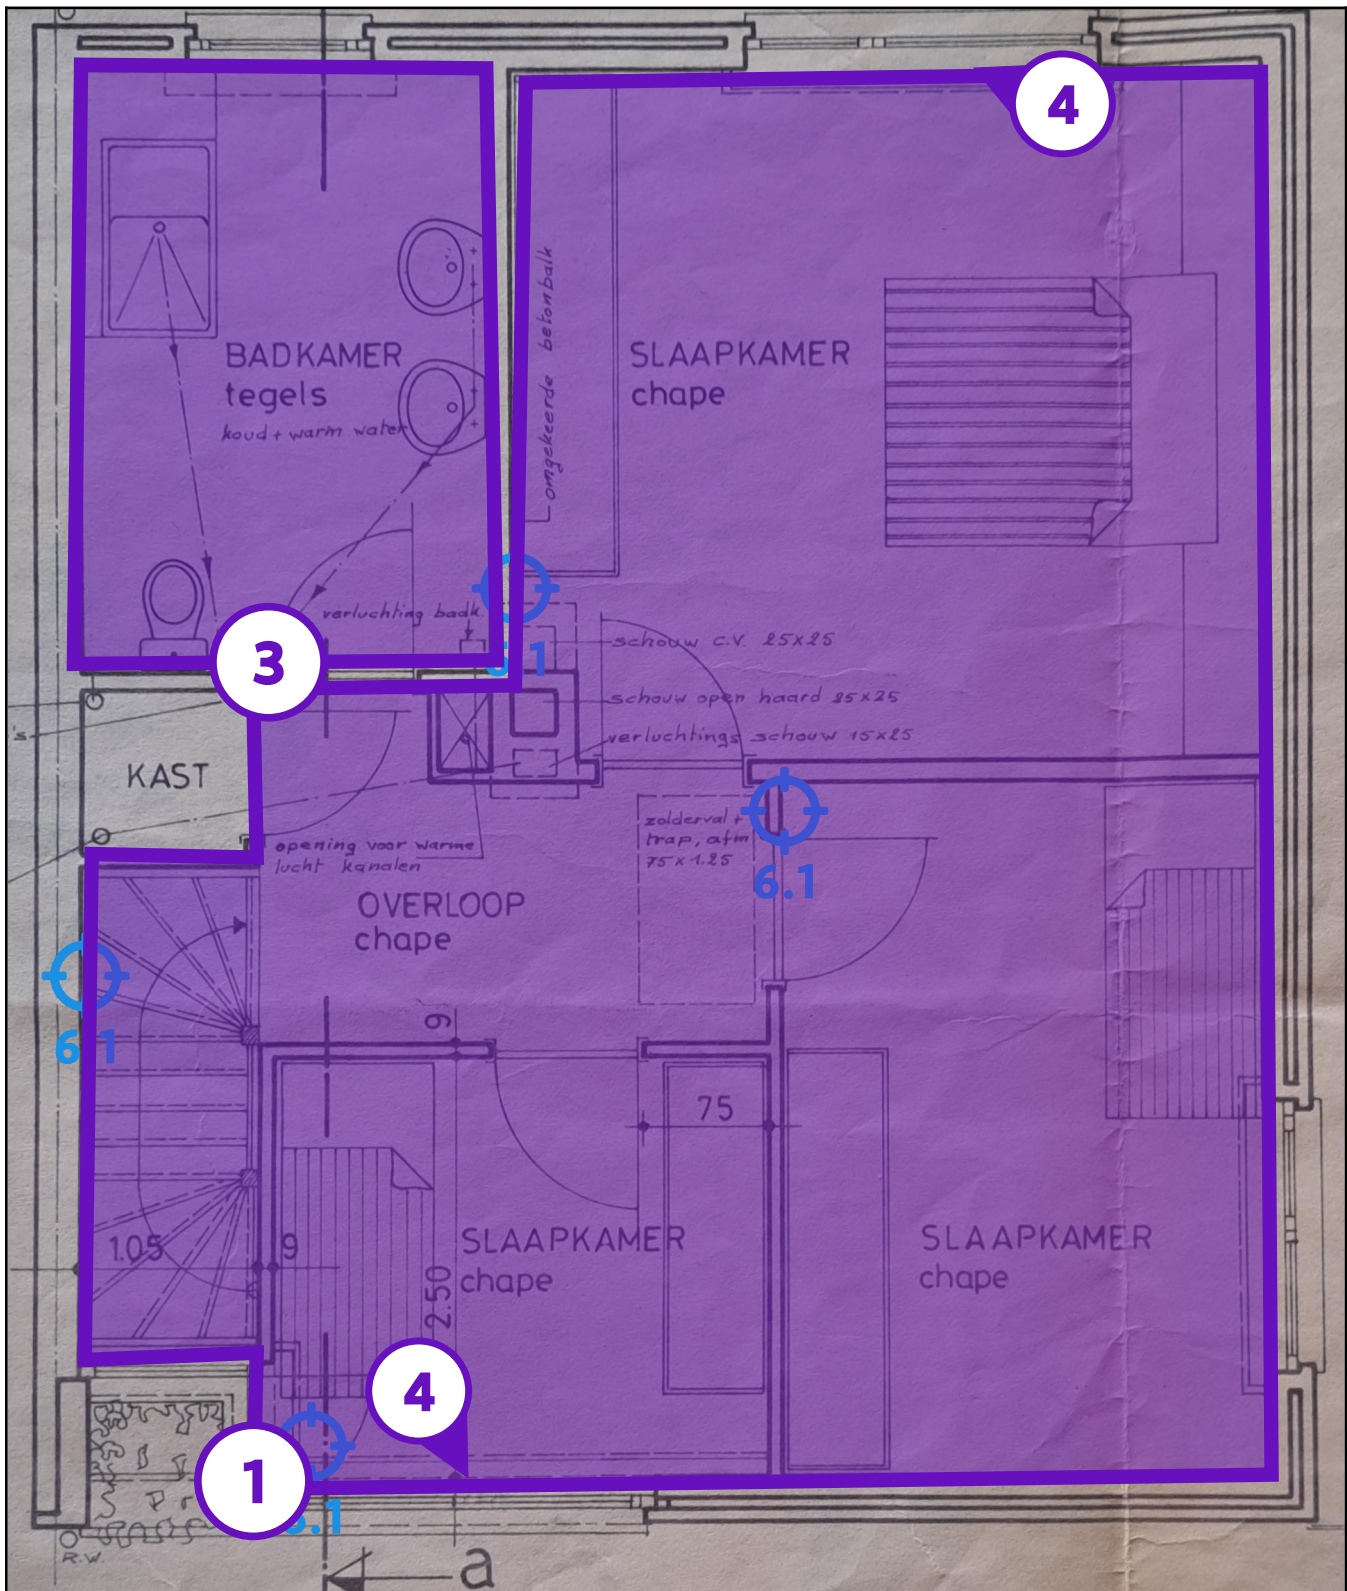
Plan 1.2: Verdieping 1

1. Vloerzeil hout	Advies	-
3. Vloertegels	Advies	-
4. Ramen met soepele kit	Advies	-
6. Pleisterwerk muren - plafond	Geen asbest	-
6.1 Code: A-01	Mengmonster	-

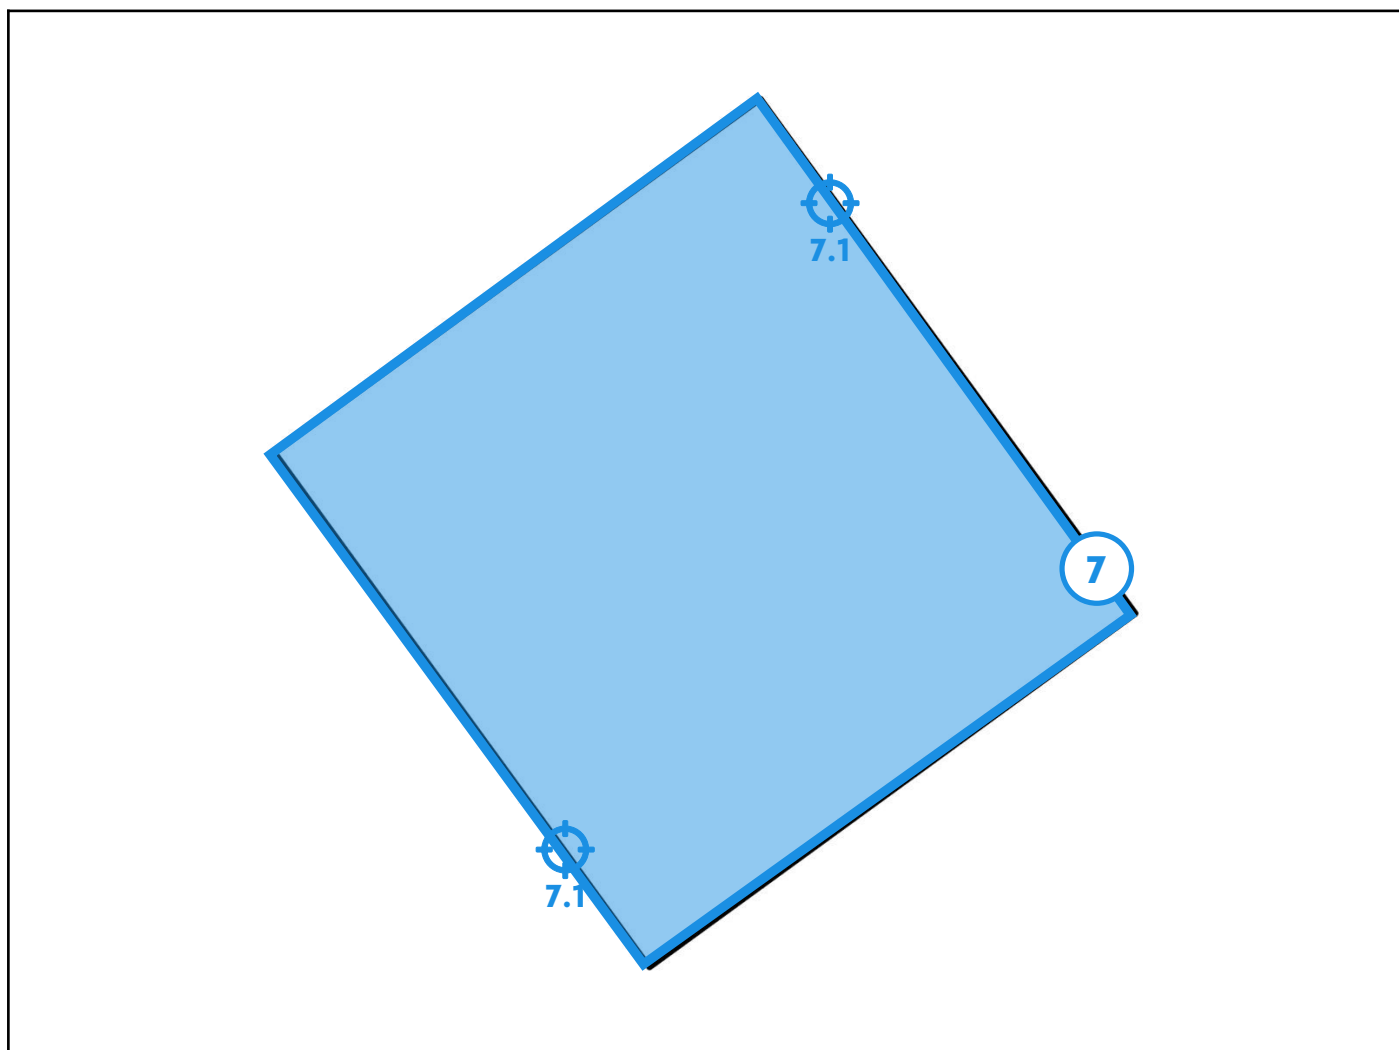
Plan 2.1: Tuinhuis

Beschrijving	Type	Actie
7. Roofing - Tuinhuis	Geen asbest	-
7.1 Code: A-03	Puntmonster	-

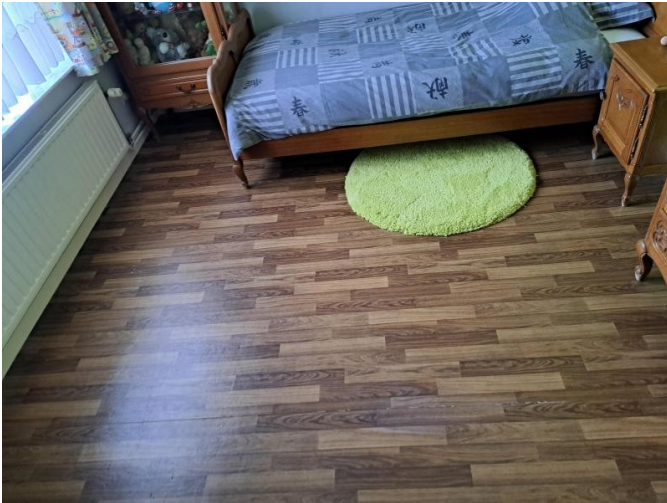
Vrije foto

Hout bevat geen asbest, de deskundige kan geen uitspraak doen over mogelijke onderliggende verdachte materialen.

Identificatiemethode	Vaststelling & expertise (niet-asbestverdacht)
Primaire drager	Vloer

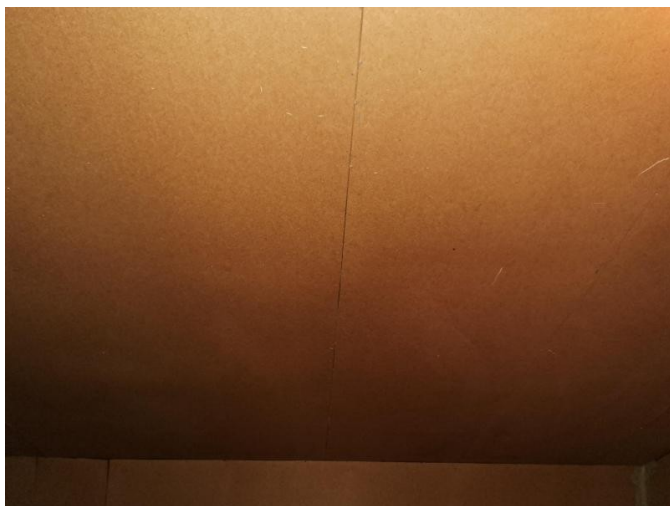
Vrije foto

Hout bevat geen asbest, de deskundige kan geen uitspraak doen over mogelijke onderliggende verdachte materialen.

Identificatiemethode	Vaststelling & expertise (niet-asbestverdacht)
Primaire drager	Plafond

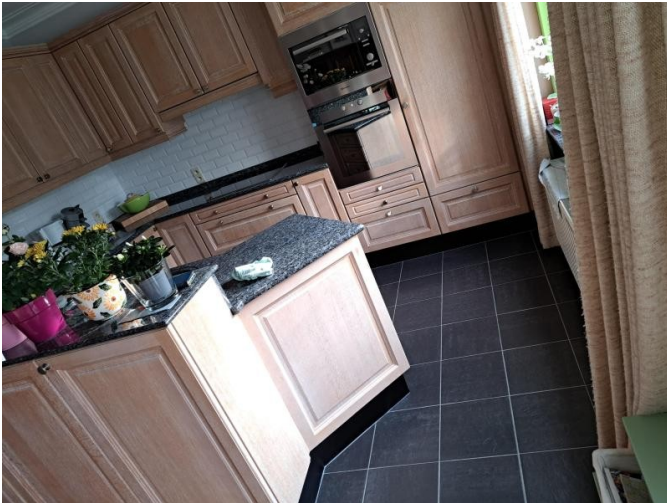
Vrije foto

Vloertegels bestaande uit cementvoegen, niet verdacht.

Identificatiemethode	Vaststelling & expertise (niet-asbestverdacht)
Primaire drager	Vloer
(Asbest)materiaal	Prefab - afwerking - Tegel
Bindmiddel	Cement
Gebondenheid bindmiddel	Hecht

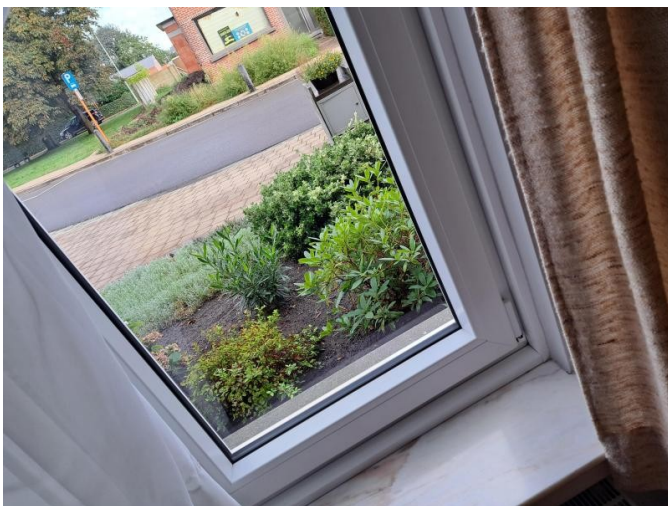
Vrije foto

Elastische katten bevatten geen asbest.

Identificatiemethode	Vaststelling & expertise (niet-asbestverdacht)
Primaire drager	Wandopening verticaal (raam, deur, ...)
(Asbest)materiaal	In-situ afwerkingslagen - Pasta, stopverf, voegsel, stopsel, vulsel, mastiek, katten, ...
Bindmiddel	Katten, mastiek, pasta
Gebondenheid bindmiddel	Hecht

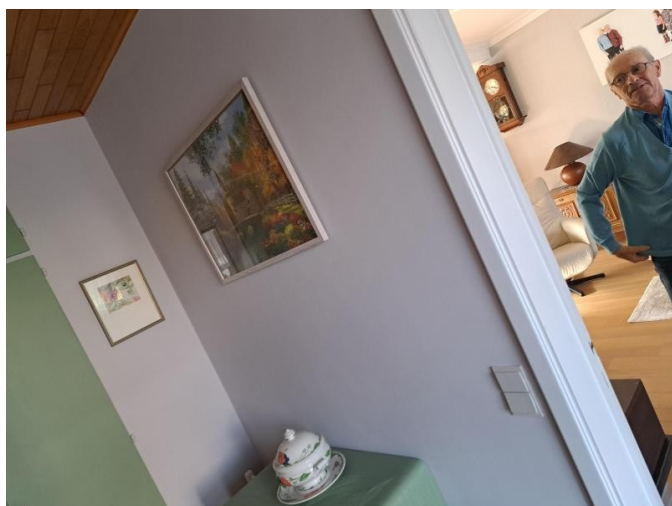
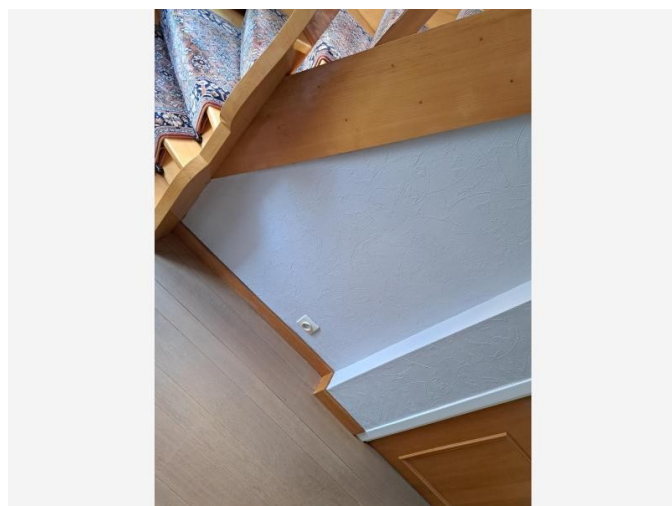
Geen asbest

#	Type	Referentie	Resultaat
6.1	Mengmonster	A-01	Geen asbest

Beschrijving	Pleisterwerk muren - plafond
Omgeving	Binnen
Primaire drager	Binnenwand
Bindmiddel van materiaal	Gips - kalk
Gebondenheid op basis van bindmiddel	Niet-hechtgebonden
Hoeveelheid (oppervlakte - dikte - aantal)	• 123,00 m ² - 1,00 cm - 1 stuk
Totaal volume	1,23 m ³
Identificatiemethode	Vaststelling met monsternamen
Destructieve handeling voor identificatie	Nee

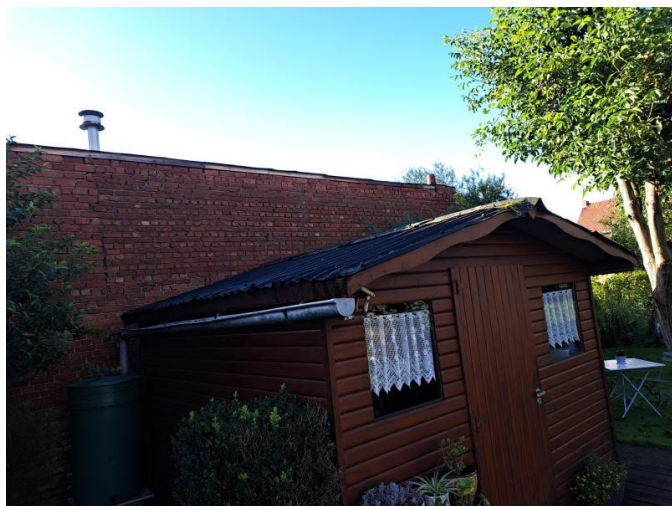
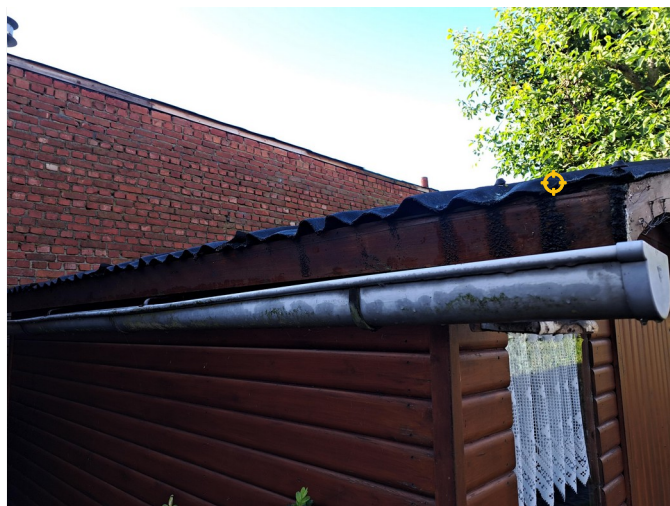
Fiche 7: Roofing - Tuinhuis

Geen asbest

#	Type	Referentie	Resultaat
7.1	Puntmonster	A-03	Geen asbest

Beschrijving	Roofing - Tuinhuis
Omgeving	Buiten
Primaire drager	Schuin dak
Bindmiddel van materiaal	Bitumen (roofing, teer, asfalt)
Gebondenheid op basis van bindmiddel	Hecht
Hoeveelheid (oppervlakte - aantal)	• 15,00 m ² - 1 stuk
Totale oppervlakte	15,00 m ²
Identificatiemethode	Vaststelling met monsternamen
Destructieve handeling voor identificatie	Nee

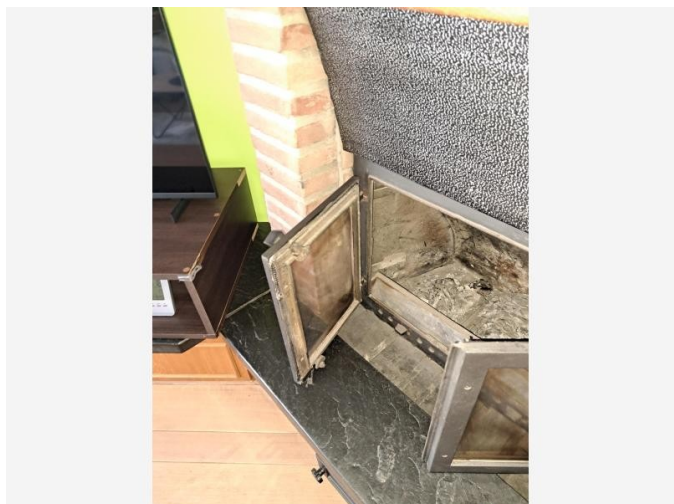
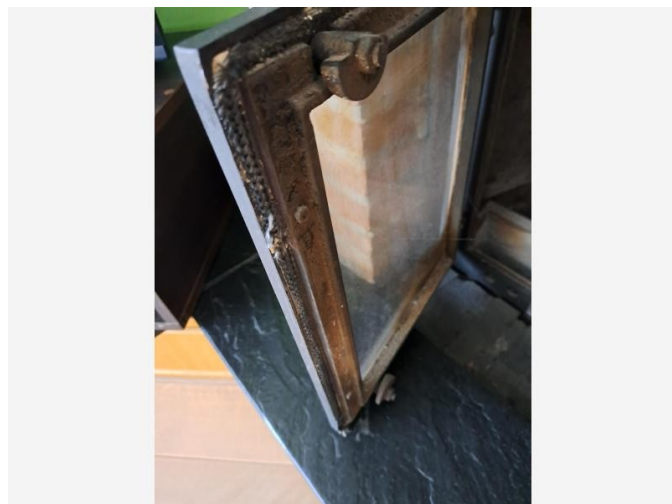
Fiche 8: Koord kachel

Geen asbest

#	Type	Referentie	Resultaat
8.1	Puntmonster	A-02	Geen asbest

Beschrijving	Koord kachel
Omgeving	Binnen
Primaire drager	Ruimteverwarming
Bindmiddel van materiaal	Weinig of geen bindmiddel (textiel, bevloeking, ...)
Gebondenheid op basis van bindmiddel	Niet-hechtgebonden
Hoeveelheid (lengte - omtrek - aantal)	• 1,00 m - 5,00 cm - 1 stuk
Totale oppervlakte	0,05 m ²
Identificatiemethode	Vaststelling met monstername
Destructieve handeling voor identificatie	Nee
