Asbestinventarisatetest

Hoogeind 86, 2940 Stabroek

Attestnummer : 20240910-000569.000

Uitgegeven op : 10.09.2024

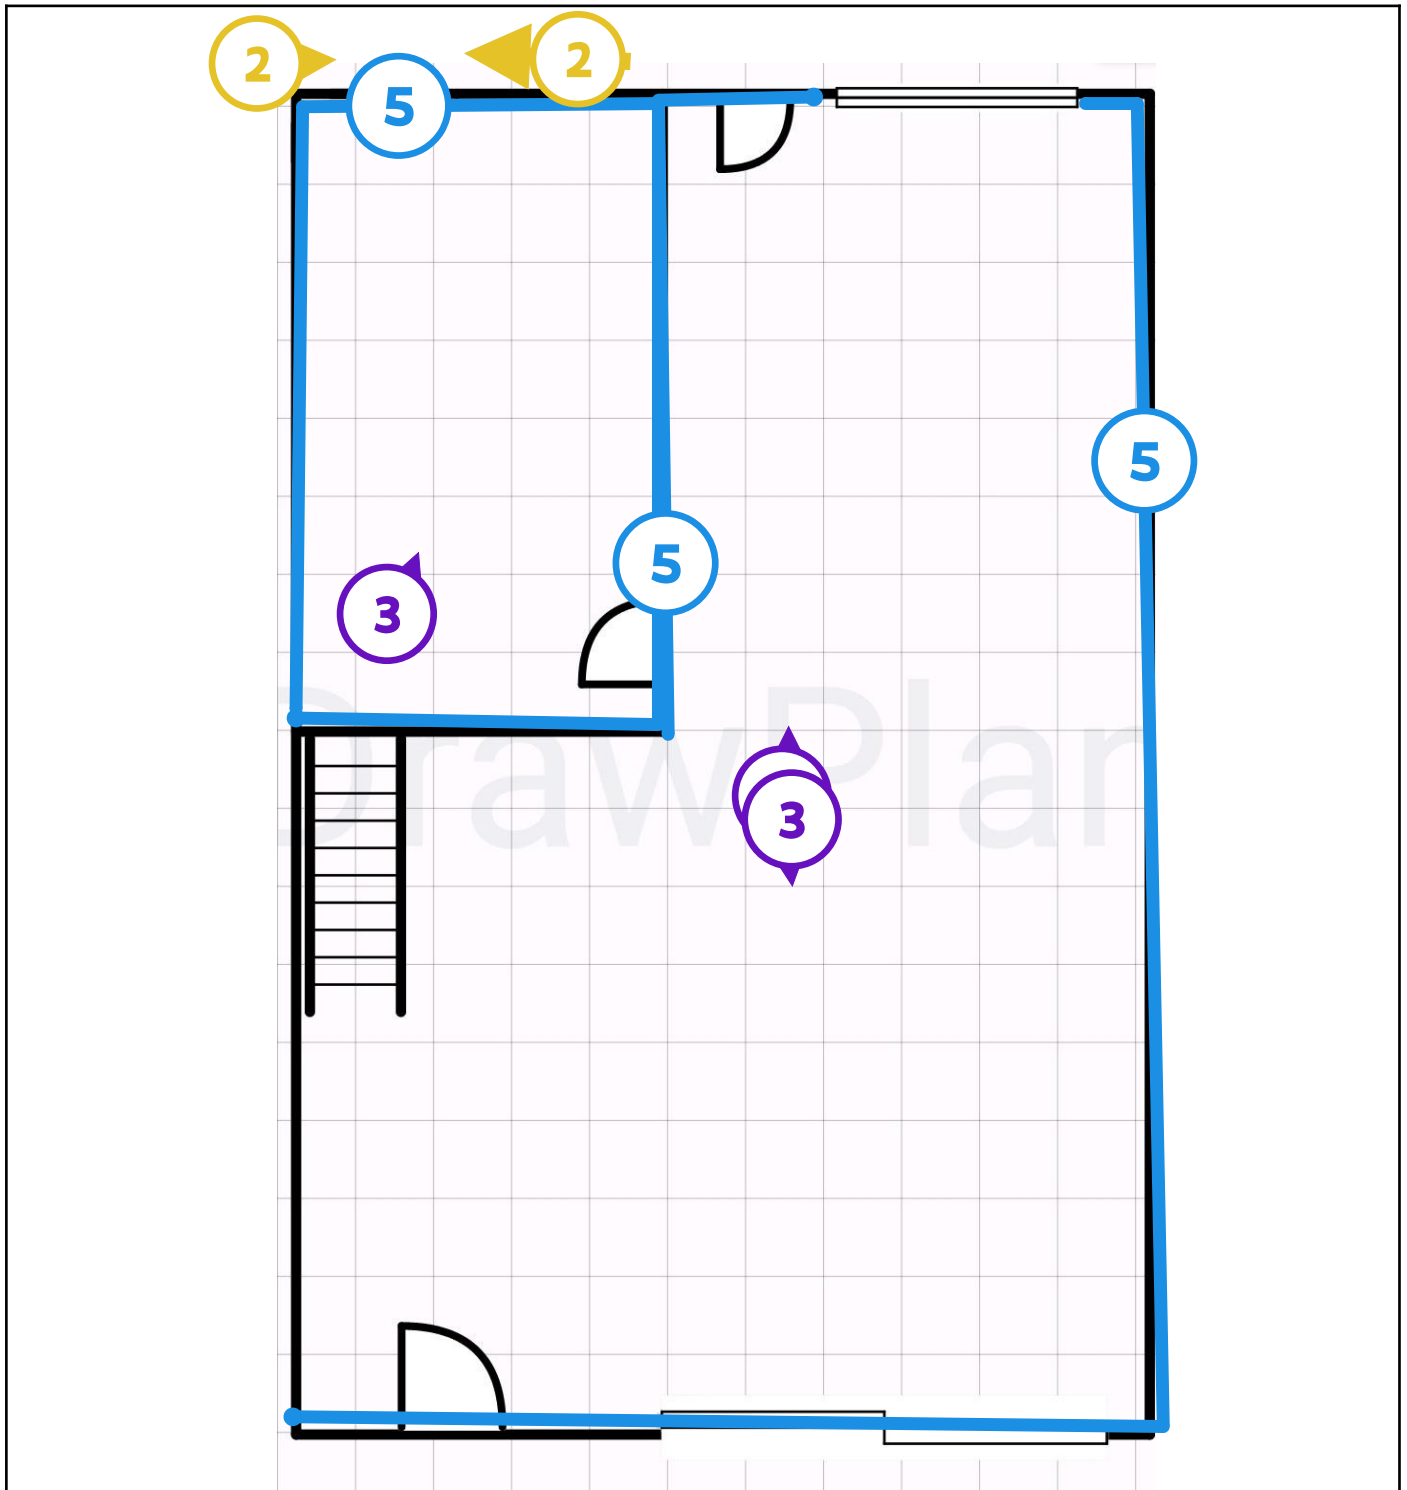
Plan 1.1: Gelijkvloers

Beschrijving	Type	Actie
2. Asbestcement kolompilaar	Asbestmateriaal	Zorgvuldig beheren

3. Vloertegels	Advies	-
5. Pleisterwerk muren - plafond	Geen asbest	-

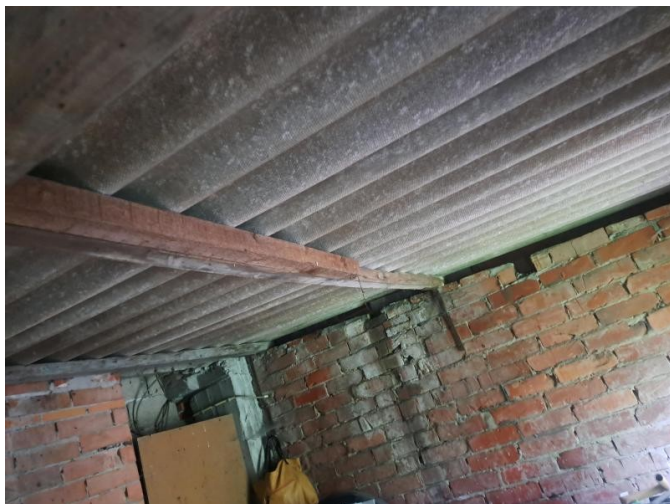
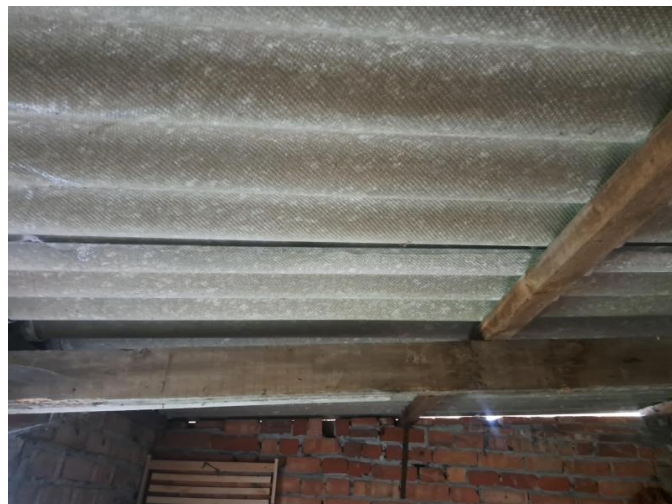
Overzichtsfoto

Het asbestmateriaal valt onder de mijlpaal van 2034.

Eindbeoordeling materiaalrisico	Verhoogd materiaalrisico en/of verhoogde kans op vezelvrijgave
---------------------------------	--

Gebondenheid	Categorie 1: hechtgebonden in oorsprong
Asbestsoort (vezeltype)	Crocidoliet aanwezig
Asbestconcentratie	Laag (< 50%)
Afschermingsgraad van het gehele materiaal	Geheel of deels (ook) vrij aan de binnenlucht
Toestand van het materiaal	Licht beschadigd, licht verweerd. Intact calciumsilicaatmateriaal of categorie III 'gebondenheid'

Beschrijving	Golfplaten - tuinhuis
Omgeving	Grenst aan binnen- en buitenlucht
Primaire drager	Schuin dak
Asbestmateriaal	Dak- en gevelbekleding - Golfplaat
Bindmiddel van asbestmateriaal	Cement
Gebondenheid op basis van bindmiddel	Hecht
Hoeveelheid (oppervlakte - aantal)	<ul style="list-style-type: none">• 20,00 m² - 1 stuk
Totale oppervlakte	20,00 m ²
Eenvoudig bereikbaar	Ja
Bevestigingswijze	<ul style="list-style-type: none">• Verlijmd, ingegoten, versmeerd
Identificatiemethode	Vaststelling zonder monsternamen
Destructieve handeling voor identificatie	Nee

Verwijderen

- Zorg voor een veilig beheer. Vermijd het beschadigen van het asbestmateriaal. Controleer de toestand jaarlijks op wijzigingen.

- Eenvoudige handelingen: mag via doe-het-zelf of door werknemer(s) met opleidingsattest eenvoudige handelingen
Zorg voor de nodige beschermingsmiddelen: masker type P3 en beschermoverall type 5/6. Breng de toepassing naar een erkend inzamelpunt. Een toepassing die niet kan worden verwijderd zonder te breken, te beschadigen of scheuren moet verplicht via hermetische zone verwijderd worden. Roep de hulp in van een erkende verwijderaar U vindt alle info omtrent verwijdering op www.ovam.be

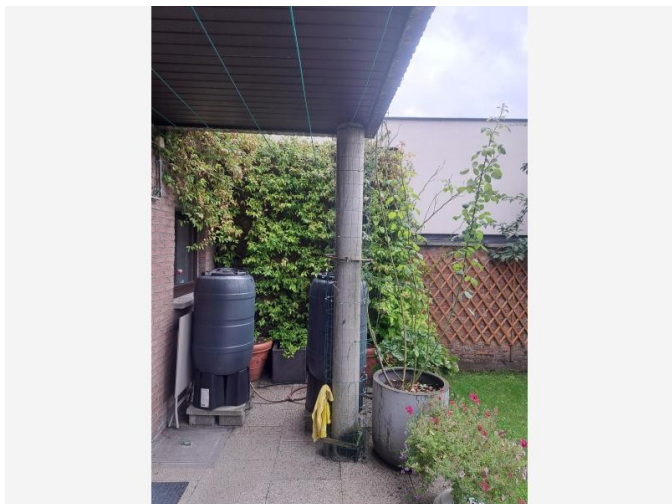
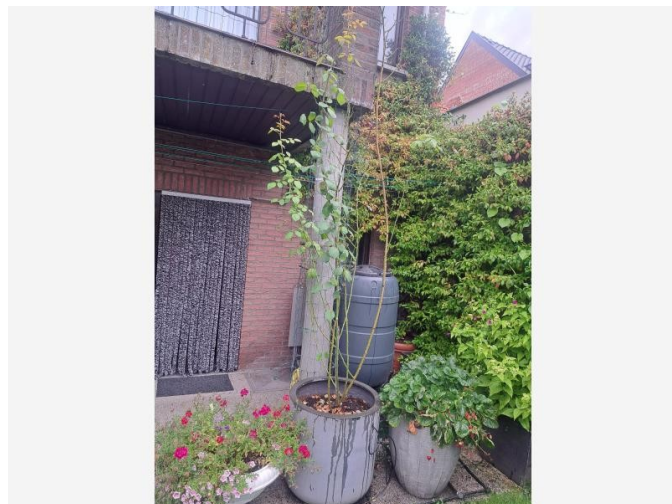
Overzichtsfoto

Het asbestmateriaal valt onder de mijlpaal van 2040.

Eindbeoordeling materiaalrisico	Laag materiaalrisico en/of verlaagde kans op vezelvrijgave
---------------------------------	--

Gebondenheid	Categorie 1: hechtgebonden in oorsprong
Asbestsoort (vezeltype)	Crocidoliet aanwezig
Asbestconcentratie	Laag (< 50%)
Afschermingsgraad van het gehele materiaal	Geheel of deels vrij aan de buitenlucht
Toestand van het materiaal	Licht beschadigd, licht verweerd. Intact calciumsilicaatmateriaal of categorie III 'gebondenheid'

Beschrijving	Asbestcement kolompilaar
Omgeving	Buiten
Primaire drager	Fundering-draagstructuur (horizontaal, verticaal)
Asbestmateriaal	Verloren bekisting - Buis, koker
Bindmiddel van asbestmateriaal	Cement
Gebondenheid op basis van bindmiddel	Hecht
Hoeveelheid (lengte - omtrek - dikte - aantal)	<ul style="list-style-type: none">• 3,00 m - 25,00 cm - 5,00 cm - 1 stuk
Totaal volume	0,038 m ³
Eenvoudig bereikbaar	Ja
Bevestigingswijze	<ul style="list-style-type: none">• Verlijmd, ingegoten, versmeerd
Identificatiemethode	Vaststelling zonder monstername
Destructieve handeling voor identificatie	Nee

Zorgvuldig beheren

- Zorg voor een veilig beheer. Vermijd het beschadigen van het asbestmateriaal. Controleer de toestand jaarlijks op wijzigingen.

- Eenvoudige handelingen: mag via doe-het-zelf of door werknemer(s) met opleidingsattest eenvoudige handelingen
Zorg voor de nodige beschermingsmiddelen: masker type P3 en beschermoverall type 5/6. Breng de toepassing naar een erkend inzamelpunt. Een toepassing die niet kan worden verwijderd zonder te breken, te beschadigen of scheuren moet verplicht via hermetische zone verwijderd worden. Roep de hulp in van een erkende verwijderaar U vindt alle info omtrent verwijdering op www.ovam.be

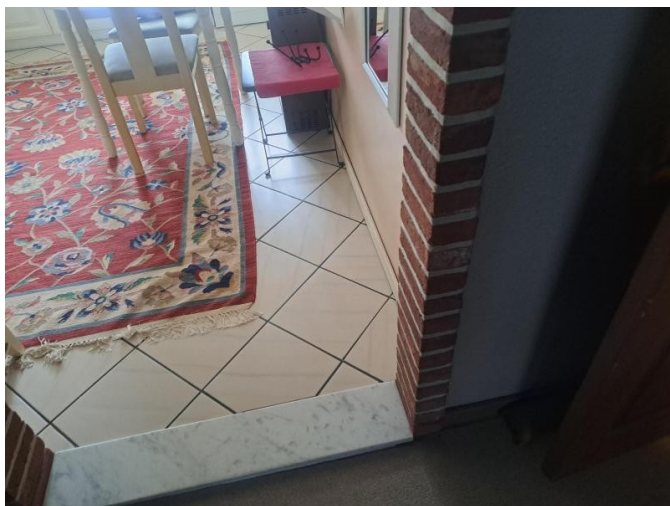
Vrije foto

Vloertegels bestaande uit cementvoegen.

Identificatiemethode	Vaststelling & expertise (niet-asbestverdacht)
Primaire drager	Vloer
(Asbest)materiaal	Prefab - afwerking - Tegel
Bindmiddel	Cement
Gebondenheid bindmiddel	Hecht

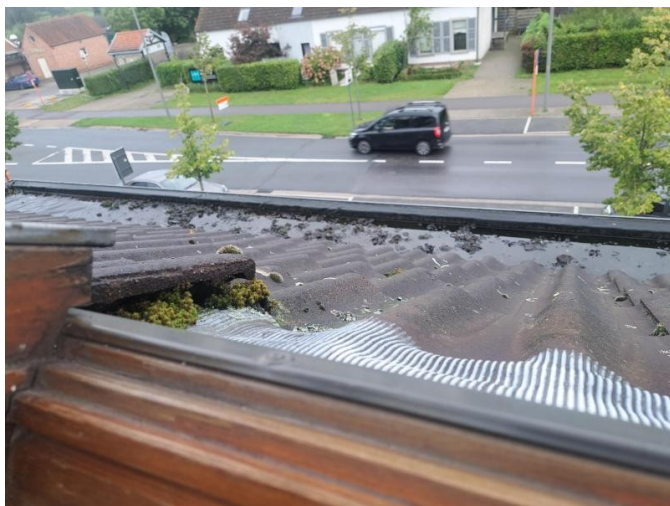
Vrije foto

Dakpannen niet verdacht.

Identificatiemethode	Vaststelling & expertise (niet-asbestverdacht)
Primaire drager	Schuin dak

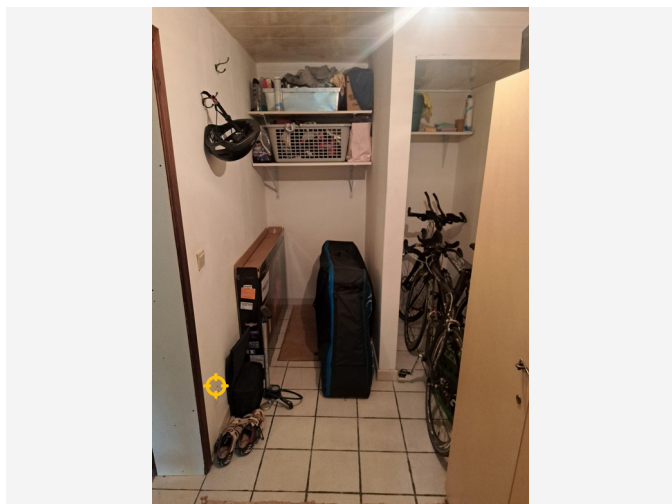
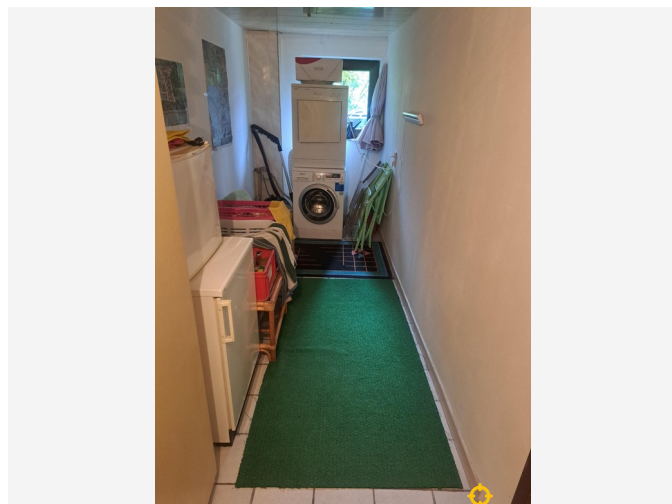
Overzichtsfoto

Geen asbest

#	Type	Referentie	Resultaat
5.1	Mengmonster	A-01	Geen asbest

Beschrijving	Pleisterwerk muren - plafond
Omgeving	Binnen
Primaire drager	Binnenwand
Bindmiddel van materiaal	Gips - kalk
Gebondenheid op basis van bindmiddel	Niet-hechtgebonden
Hoeveelheid (oppervlakte - dikte - aantal)	• 123,00 m ² - 1,00 cm - 1 stuk
Totaal volume	1,23 m ³
Identificatiemethode	Vaststelling met monsternamen
Destructieve handeling voor identificatie	Nee
