Asbestinventarisatetest

Valeriaanstraat 14, 2040 Antwerpen

Attestnummer : 20240524-000059.000

Uitgegeven op : 24.05.2024

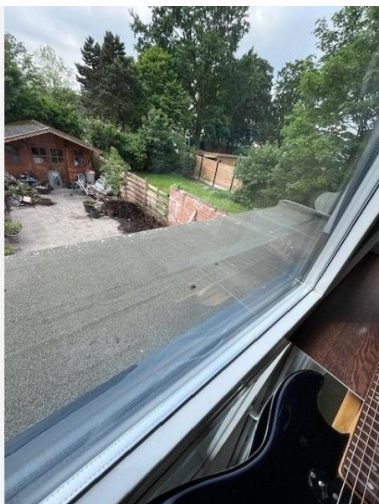
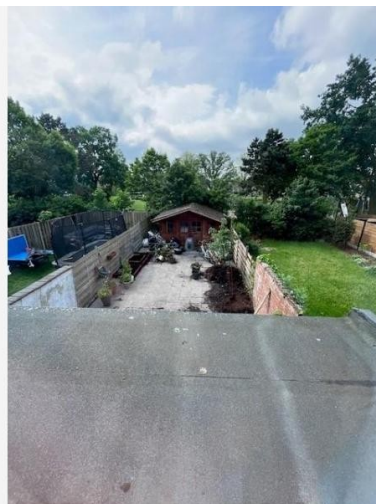
Eindbeoordeling materiaalrisico	Laag materiaalrisico en/of verlaagde kans op vezelvrijgave
---------------------------------	--

Gebondenheid	Categorie 1: hechtgebonden in oorsprong
Asbestsoort (vezeltype)	Crocidoliet aanwezig
Asbestconcentratie	Laag (< 50%)
Afschermingsgraad van het gehele materiaal	Geheel of deels vrij aan de buitenlucht
Toestand van het materiaal	Onbeschadigd, niet verweerd

Beschrijving	Roofing plat dak
Omgeving	Buiten
Primaire drager	Plat dak
Asbestmateriaal	Dak- en gevelbekleding - Roofing
Bindmiddel van asbestmateriaal	Bitumen (roofing, teer, asfalt)
Gebondenheid op basis van bindmiddel	Hecht
Hoeveelheid (oppervlakte - aantal)	<ul style="list-style-type: none">12,00 m² - 1 stuk
Totale oppervlakte	12,00 m ²
Eenvoudig bereikbaar	Ja
Bevestigingswijze	<ul style="list-style-type: none">Verlijmd, ingegoten, versmeerd

Identificatiemethode	Vaststelling zonder monstername Motivatie: Groot risico op structurele gevolgschade (lekschade, werking installatie,...)
Destructieve handeling voor identificatie	Nee
Opmerking	De hoeveelheid is een berekeneerde schatting , er worden geen rechten verleend aan deze hoeveelheden.

- Zorg voor een veilig beheer. Vermijd het beschadigen van het asbestmateriaal. Controleer de toestand jaarlijks op wijzigingen.
- Voer bijkomende staalname(s) uit.

- Eenvoudige handelingen: enkel door erkend asbestverwijderaar
Indien de roofing na destructief onderzoek asbesthoudend blijkt dan is verwijdering door een erkend verwijderaar aangewezen.

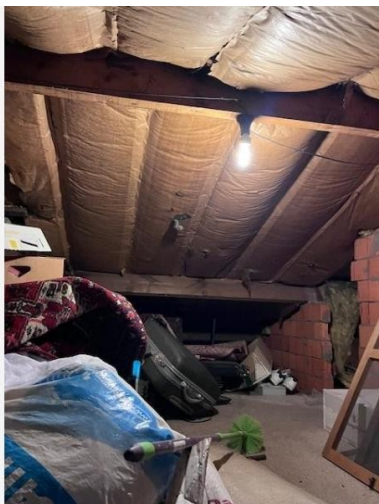
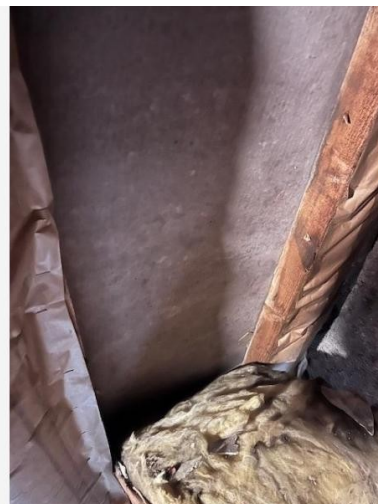
Eindbeoordeling materiaalisico	Laag materiaalisico en/of verlaagde kans op vezelvrijgave
--------------------------------	---

Gebondenheid	Categorie 1: hechtgebonden in oorsprong
Asbestsoort (vezeltype)	Crocidoliet aanwezig
Asbestconcentratie	Laag (< 50%)
Afschermingsgraad van het gehele materiaal	Geheel of deels (ook) vrij aan de binnenlucht
Toestand van het materiaal	Onbeschadigd, niet verweerd

Beschrijving	Onderdak
Omgeving	Binnen
Primaire drager	Schuin dak
Asbestmateriaal	Plaat, paneel, tablet - Type Menuiserite
Bindmiddel van asbestmateriaal	Cement
Gebondenheid op basis van bindmiddel	Hecht
Hoeveelheid (oppervlakte - dikte - aantal)	• 52,00 m ² - 0,50 cm - 1 stuk
Totaal volume	0,26 m ³
Eenvoudig bereikbaar	Ja

Bevestigingswijze	<ul style="list-style-type: none"> • Geschroefd • Genageld, geniet
Identificatiemethode	Vaststelling zonder monstername
Destructieve handeling voor identificatie	Nee
Opmerking	De hoeveelheid is een beredeneerde schatting , er worden geen rechten verleend aan deze hoeveelheden. De dikte is een schatting die voorkomt uit de monsterplaatsen en is daarom niet altijd representatief.

- Zorg voor een veilig beheer. Vermijd het beschadigen van het asbestmateriaal. Controleer de toestand jaarlijks op wijzigingen.
- Sluit de ruimte luchtdicht af en vermijd het betreden van de ruimte.
- Scherm in afwachting van verwijdering het asbestmateriaal af van luchtstromingen en verstoring: bijvoorbeeld door het te verpakken, te fixeren, af te dekken, signalisatie - afbakening aan te brengen, ...
- Voer bijkomende staalname(s) uit.

- Eenvoudige handelingen: enkel door erkend asbestverwijderaar
Een erkend asbestverwijderaar is aangewezen om deze asbestverdachte onderdakplaten te verwijderen.

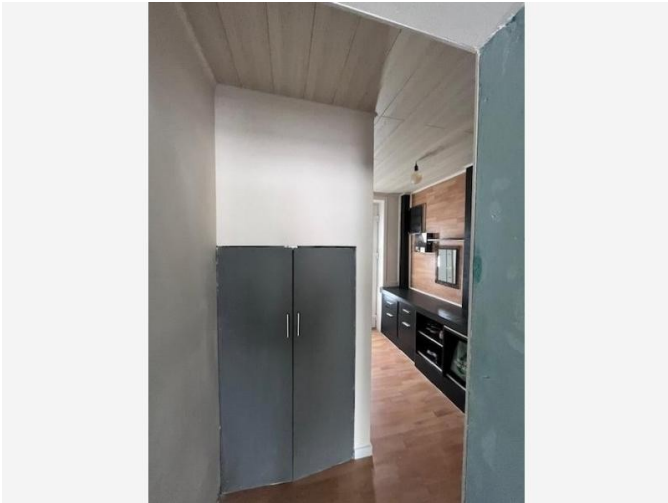
Geen asbest

#	Type	Referentie	Resultaat
5.1	Mengmonster	1.1	Geen asbest

Beschrijving	Pleisterwerk muren
Omgeving	Binnen
Primaire drager	Binnenwand

Bindmiddel van materiaal	Gips - kalk
Gebondenheid op basis van bindmiddel	Niet-hechtgebonden
Hoeveelheid (oppervlakte - dikte - aantal)	<ul style="list-style-type: none"> • 320,00 m² - 1,00 cm - 1 stuk
Totaal volume	3,20 m ³
Identificatiemethode	Vaststelling met monstername
Destructieve handeling voor identificatie	Nee
Opmerking	De hoeveelheid is een berekeneerde schatting , er worden geen rechten verleend aan deze hoeveelheden. De dikte is een schatting die voorkomt uit de monsterplaatsen en is daarom niet altijd representatief.
