Asbestinventarisatetest

Zandvlietse Dorpstraat 71A, 2040 Antwerpen

Attestnummer : 20240923-000375.000

Zone 1: Bijgebouw

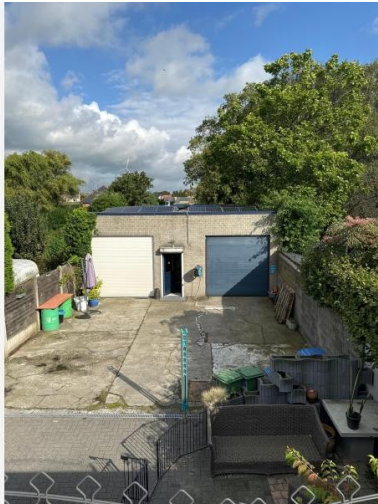
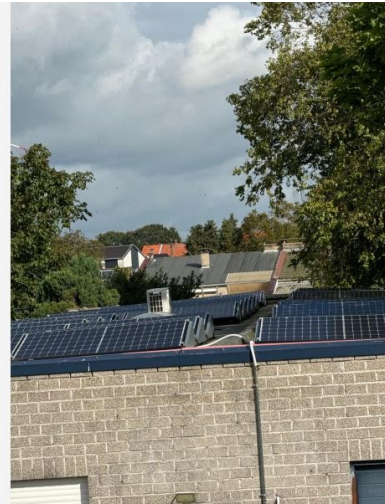
Overzichtsfoto

Eindbeoordeling materiaalrisico	Laag materiaalrisico en/of verlaagde kans op vezelvrijgave
---------------------------------	--

Gebondenheid	Categorie 1: hechtgebonden in oorsprong
Asbestsoort (vezeltype)	Crocidoliet aanwezig
Asbestconcentratie	Laag (< 50%)
Afschermingsgraad van het gehele materiaal	Geheel of deels vrij aan de buitenlucht
Toestand van het materiaal	Licht beschadigd, licht verweerd. Intact calciumsilicaatmateriaal of categorie III 'gebondenheid'

Beschrijving	Roofing
Omgeving	Buiten
Primaire drager	Plat dak
Asbestmateriaal	Dak- en gevelbekleding - Roofing
Bindmiddel van asbestmateriaal	Bitumen (roofing, teer, asfalt)
Gebondenheid op basis van bindmiddel	Hecht
Hoeveelheid (oppervlakte - aantal)	<ul style="list-style-type: none">• 200,00 m² - 1 stuk
Totale oppervlakte	200,00 m ²
Eenvoudig bereikbaar	Ja
Bevestigingswijze	<ul style="list-style-type: none">• Verlijmd, ingegoten, versmeerd
Identificatiemethode	Vaststelling zonder monstername Motivatie: Groot risico op structurele gevolgschade (lekschade, werking installatie,...)
Destructieve handeling voor identificatie	Nee
Opmerking	Hoeveelheden zijn slechts een ruwe schatting en mogen niet gebruikt worden voor de opmaak van verwijderingsoffertes. Verder is de dakbedekking vernieuwd volgens de eigenares en dient deze bijgevolgd bij renovatie getest te worden om de aanwezigheid van asbest volledig uit te sluiten.

Zorgvuldig beheren

- Zorg voor een veilig beheer. Vermijd het beschadigen van het asbestmateriaal. Controleer de toestand jaarlijks op wijzigingen.
- Zorg voor een veilig beheer en verwijder dit asbestmateriaal wanneer het bij werken eenvoudig bereikbaar wordt. Controleer de toestand jaarlijks op wijzigingen.
- Voer bijkomende staalname(s) uit.

- Eenvoudige handelingen: mag via doe-het-zelf of door werknemer(s) met opleidingsattest eenvoudige handelingen
Indien de verwijdering niet kan gebeuren zonder verdere beschadiging dient dit te gebeuren door een erkend verwijderaar.
