Asbestinventarisatetest

Parklaan 33/VER2, 2940 Stabroek

Attestnummer : 20241015-000262.000

Uitgegeven op : 15.10.2024

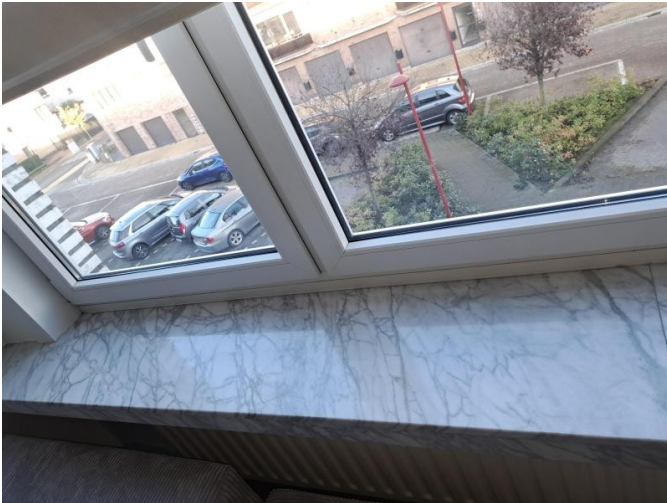
Vrije foto

Elastische kitten bevatten geen asbest.

Identificatiemethode	Vaststelling & expertise (niet-asbestverdacht)
Primaire drager	Wandopening verticaal (raam, deur, ...)
(Asbest)materiaal	In-situ afwerkingslagen - Pasta, stopverf, voegsel, stopsel, vulsel, mastiek, kitten, ...
Bindmiddel	Kitten, mastiek, pasta
Gebondenheid bindmiddel	Hecht
