Asbestinventarisatetest

Bosstraat 14, 2040 Antwerpen

Attestnummer : 20241021-000298.000

Uitgegeven op : 21.10.2024

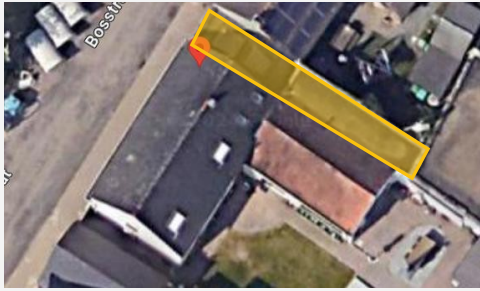
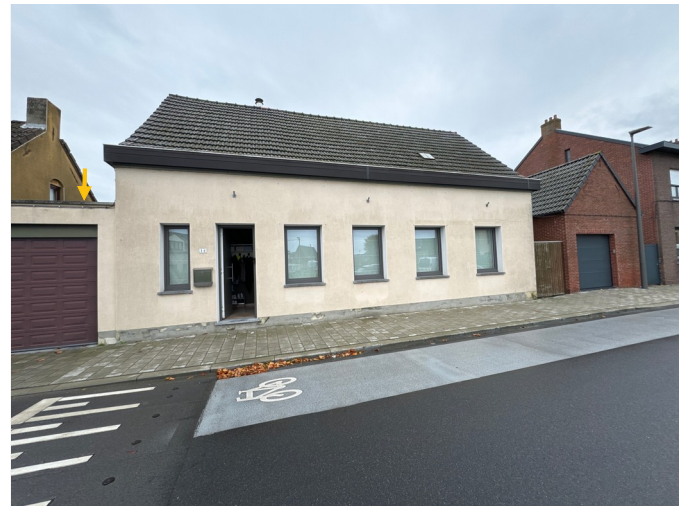
Overzichtsfoto

Eindbeoordeling materiaalisico	Laag materiaalisico en/of verlaagde kans op vezelvrijgave
--------------------------------	---

Gebondenheid	Categorie 1: hechtgebonden in oorsprong
Asbestsoort (vezeltype)	Crocidoliet aanwezig
Asbestconcentratie	Laag (< 50%)
Afschermingsgraad van het gehele materiaal	Geheel of deels vrij aan de buitenlucht
Toestand van het materiaal	Licht beschadigd, licht verweerd. Intact calciumsilicaatmateriaal of categorie III 'gebondenheid'

Beschrijving	Roofing
Omgeving	Buiten
Primaire drager	Plat dak
Asbestmateriaal	Dak- en gevelbekleding - Roofing
Bindmiddel van asbestmateriaal	Bitumen (roofing, teer, asfalt)
Gebondenheid op basis van bindmiddel	Hecht
Hoeveelheid (oppervlakte - aantal)	<ul style="list-style-type: none">• 30,00 m² - 1 stuk
Totale oppervlakte	30,00 m ²
Eenvoudig bereikbaar	Ja
Bevestigingswijze	<ul style="list-style-type: none">• Verlijmd, ingegoten, versmeerd
Identificatiemethode	Vaststelling zonder monstername Motivatie: Groot risico op structurele gevolgschade (lekschade, werking installatie,...)
Destructieve handeling voor identificatie	Nee
Opmerking	Hoeveelheden zijn slechts een ruwe schatting en mogen niet gebruikt worden voor de opmaak van verwijderingsoffertes. Roofing is niet getest geweest wegens risico op lekschade, voor deze reden dient het dak getest te worden om de aanwezigheid van asbest uit te sluiten bij renovatie of sloop.

Het asbestmateriaal valt onder de mijlpaal van 2040.

Zorgvuldig beheren

- Zorg voor een veilig beheer. Vermijd het beschadigen van het asbestmateriaal. Controleer de toestand jaarlijks op wijzigingen.
- Zorg voor een veilig beheer en verwijder dit asbestmateriaal wanneer het bij werken eenvoudig bereikbaar wordt. Controleer de toestand jaarlijks op wijzigingen.
- Voer bijkomende staalname(s) uit.

- Eenvoudige handelingen: mag via doe-het-zelf of door werknemer(s) met opleidingsattest eenvoudige handelingen
Indien de verwijdering niet kan gebeuren zonder verdere beschadiging dient dit te gebeuren door een erkend verwijderaar.

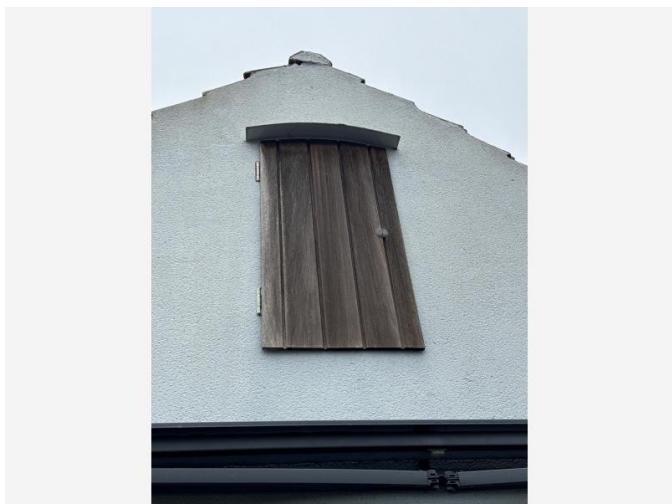
Situeringfoto

Permanente beperking

Reden: Het onderzoek kan niet uitgevoerd worden binnen de bepalingen van de Welzijnswet

Uitleg van de asbestdeskundige: Geen wandelstructuur beschikbaar boven het plafond, verder was er ook een slotvaste doorgang.
