# Asbestinventarisatetest

Kleine Molenweg 58/VER1, 2940 Stabroek

Attestnummer : 20241105-000086.000

# Zone 1: Hoofdgebouw

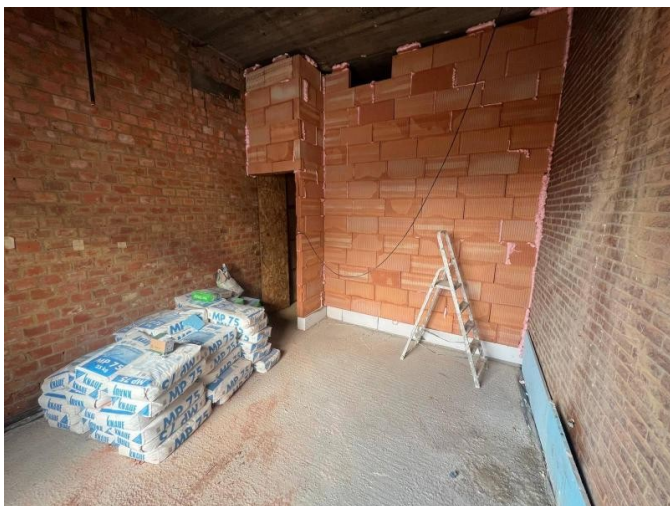
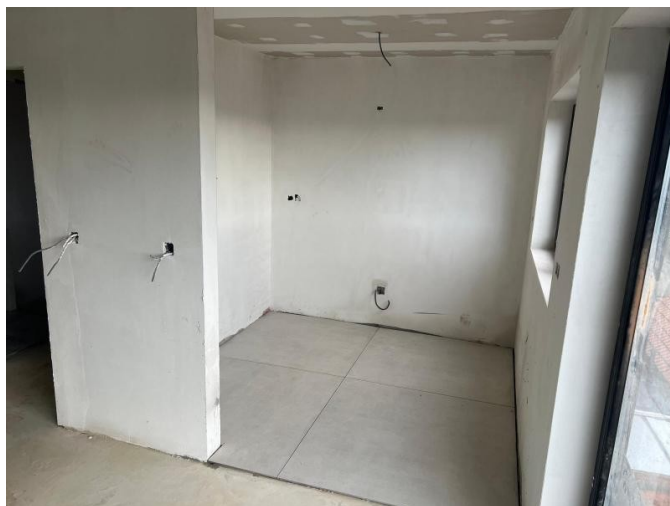
## Fiche 2: Pleisterwerk wanden

Geen asbest

## Conclusie

Beschrijving	Pleisterwerk wanden
Omgeving	Binnen
Primaire drager	Binnenwand
Bindmiddel van materiaal	Gips - kalk
Gebondenheid op basis van bindmiddel	Niet-hechtgebonden
Hoeveelheid (oppervlakte - dikte - aantal)	• 250,00 m <sup>2</sup> - 1,00 cm - 1 stuk
Totaal volume	2,50 m <sup>3</sup>
Identificatiemethode	Vaststelling met bewijsdocument, zonder monstername
Destructieve handeling voor identificatie	Nee
Opmerking	Muren gestript tot op de baksteen en opnieuw bepleisterd
