Asbestinventarisatetest

Ringlaan 78/101, 2170 Antwerpen

Attestnummer : 20241115-000267.000

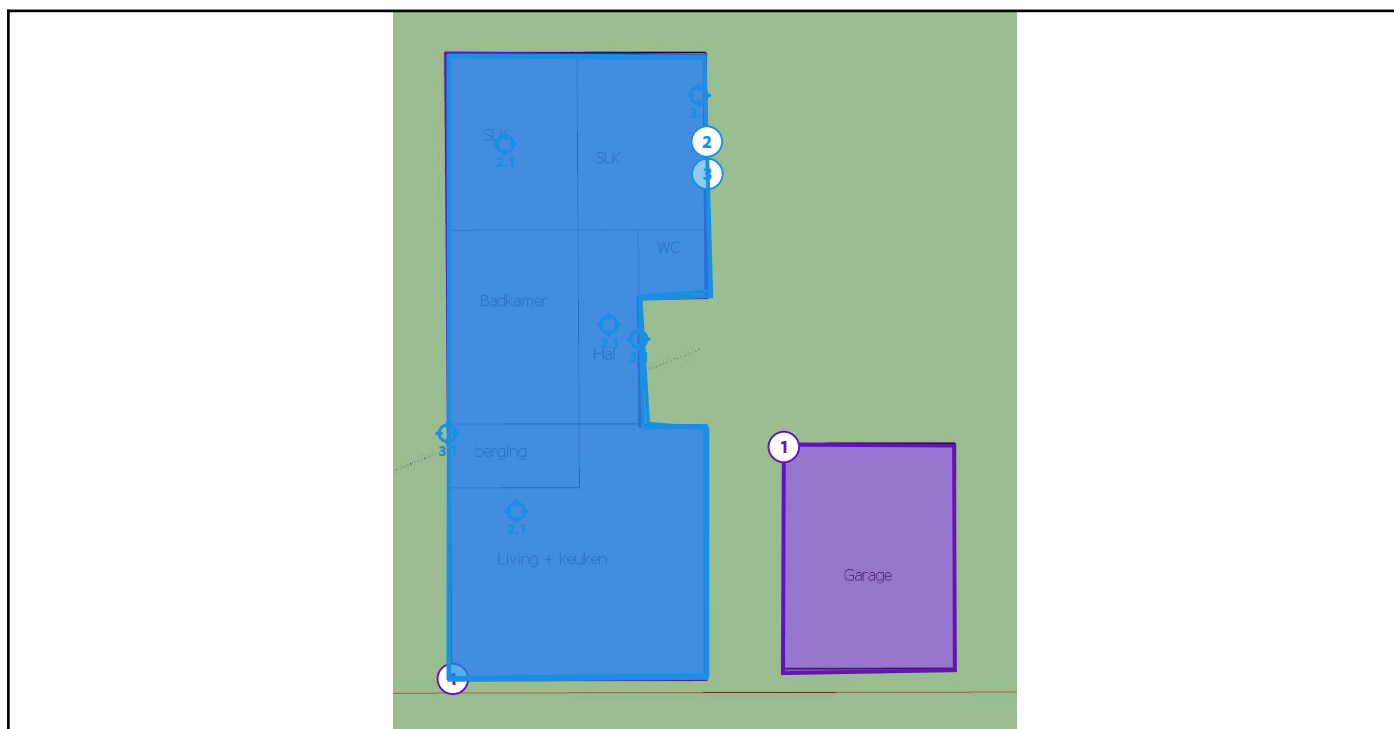
Plan 1.1: Plan

Beschrijving	Type	Actie
1. Onderliggende lagen - vloeren - plafonden - tegels	Advies	-
2. Pleisterwerk plafond	Geen asbest	-
2.1 Code: MM02 Pleisterwerk plafond	Mengmonster	-
3. Pleisterwerk muur	Geen asbest	-
3.1 Code: MM01 Pleisterwerk muur	Mengmonster	-

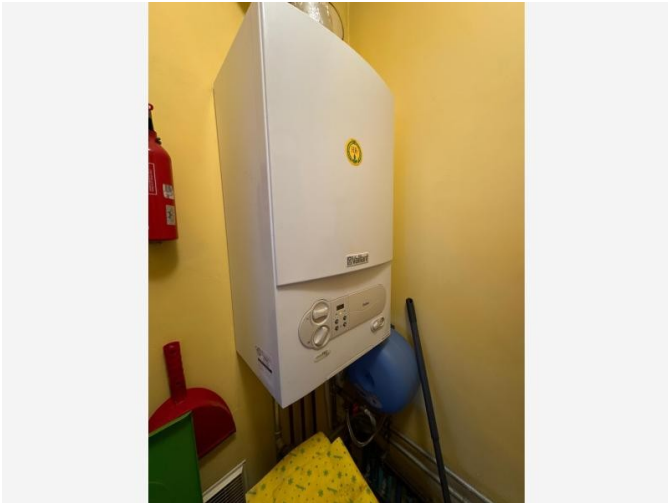
Conclusie

Geen asbest

#	Type	Referentie	Resultaat
3.1	Mengmonster	MM01 Pleisterwerk muur	Geen asbest

Beschrijving	Pleisterwerk muur
Omgeving	Binnen
Primaire drager	Binnenwand
Bindmiddel van materiaal	Gips - kalk
Gebondenheid op basis van bindmiddel	Niet-hechtgebonden
Hoeveelheid (oppervlakte - dikte - aantal)	• 80,00 m ² - 0,60 cm - 1 stuk
Totaal volume	0,48 m ³
Identificatiemethode	Vaststelling met monstername
Destructieve handeling voor identificatie	Nee
Opmerking	Binnenmuren bevatten pleisterwerk buiten de badkamer.
