Asbestinventarisatetest

Rietschoorvelden 255/3, 2170 Antwerpen

Attestnummer : 20241223-000308.000

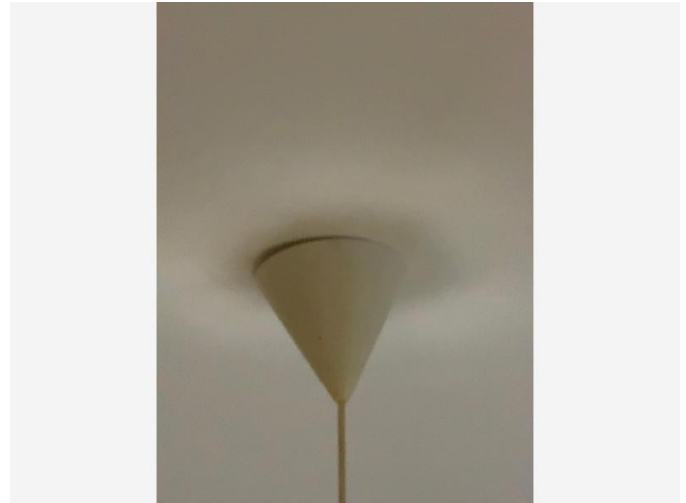
Fiche 3: Pleisterwerk plafond

Overzichtsfoto

Detailfoto

Geen asbest

#	Type	Referentie	Resultaat
3.1	Mengmonster	MM02 Pleisterwerk plafond	Geen asbest

Beschrijving	Pleisterwerk plafond
Omgeving	Binnen
Primaire drager	Plafond
Bindmiddel van materiaal	Gips - kalk
Gebondenheid op basis van bindmiddel	Niet-hechtgebonden
Hoeveelheid (oppervlakte - dikte - aantal)	• 120,00 m ² - 0,60 cm - 1 stuk
Totaal volume	0,72 m ³
Identificatiemethode	Vaststelling met monstername
Destructieve handeling voor identificatie	Nee
Opmerking	Plafonden bevatten pleisterwerk.
