Asbestinventarisatetest

Noordland 5A, 2040 Antwerpen

Attestnummer : 20250109-000141.000

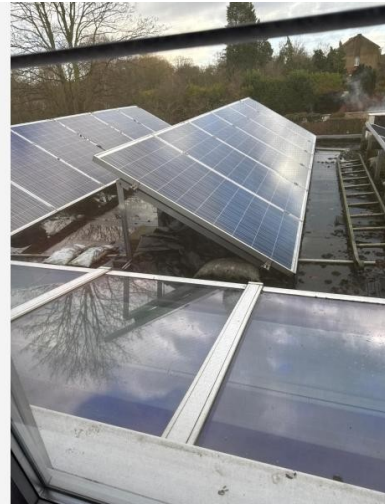
Overzichtsfoto

Het asbestmateriaal valt onder de mijlpaal van 2040.

Eindbeoordeling materiaalrisico	Laag materiaalrisico en/of verlaagde kans op vezelvrijgave
---------------------------------	--

Gebondenheid	Categorie 1: hechtgebonden in oorsprong
Asbestsoort (vezeltype)	Alleen chrysotiel
Asbestconcentratie	Laag (< 50%)
Afschermingsgraad van het gehele materiaal	Geheel of deels vrij aan de buitenlucht
Toestand van het materiaal	Licht beschadigd, licht verweerd. Intact calciumsilicaatmateriaal of categorie III 'gebondenheid'

Beschrijving	Roofing
Omgeving	Buiten
Primaire drager	Plat dak
Asbestmateriaal	Dak- en gevelbekleding - Roofing
Bindmiddel van asbestmateriaal	Bitumen (roofing, teer, asfalt)
Gebondenheid op basis van bindmiddel	Hecht
Hoeveelheid (oppervlakte - aantal)	<ul style="list-style-type: none">• 50,00 m² - 1 stuk
Totale oppervlakte	50,00 m ²
Eenvoudig bereikbaar	Ja
Bevestigingswijze	<ul style="list-style-type: none">• Verlijmd, ingegoten, versmeerd
Identificatiemethode	Vaststelling zonder monsternamen Motivatie: Groot risico op structurele gevolgschade (lekschade, werking installatie,...)
Destructieve handeling voor identificatie	Nee
Opmerking	Hoeveelheden zijn slechts een ruwe schatting en mogen niet gebruikt worden voor de opmaak van verwijderingsoffertes. Roofing bevat hoogstwaarschijnlijk geen asbest, echter dient dit bij renovatie getest te worden om dit te bevestigen. Wegens de kans op lekschade is de roofing niet bemonsterd geweest.

- Zorg voor een veilig beheer. Vermijd het beschadigen van het asbestmateriaal. Controleer de toestand jaarlijks op wijzigingen.
- Voer bijkomende staalname(s) uit.

- Eenvoudige handelingen: mag via doe-het-zelf of door werknemer(s) met opleidingsattest eenvoudige handelingen
Indien de verwijdering kan gebeuren zonder verdere beschadiging kan dit gebeuren door een werknemer met opleidingsattest eenvoudige handelingen.
- Eenvoudige handelingen: enkel door erkend asbestverwijderaar
Indien de verwijdering niet kan gebeuren zonder verdere beschadiging dient dit te gebeuren door een erkend verwijderaar.
