Asbestinventarisatetest

Lambrechtshoekenlaan 228/702, 2170 Antwerpen

Attestnummer : 20241121-000227.000

Uitgegeven op : 21.11.2024

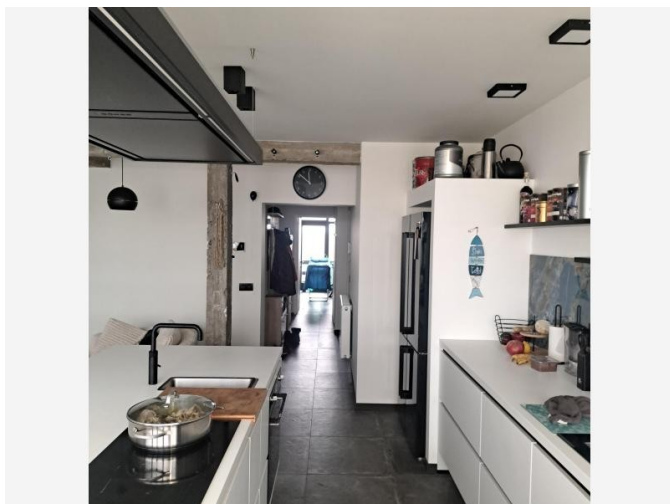
Vloertegels bestaande uit cementvoegen, niet verdacht.

Identificatiemethode	Vaststelling & expertise (niet-asbestverdacht)
Primaire drager	Vloer
(Asbest)materiaal	Prefab - afwerking - Tegel
Bindmiddel	Cement
Gebondenheid bindmiddel	Hecht
