# Asbestinventarisatetest

Koning Albertlei 48, 2950 Kapellen

Attestnummer : 20240616-000125.001

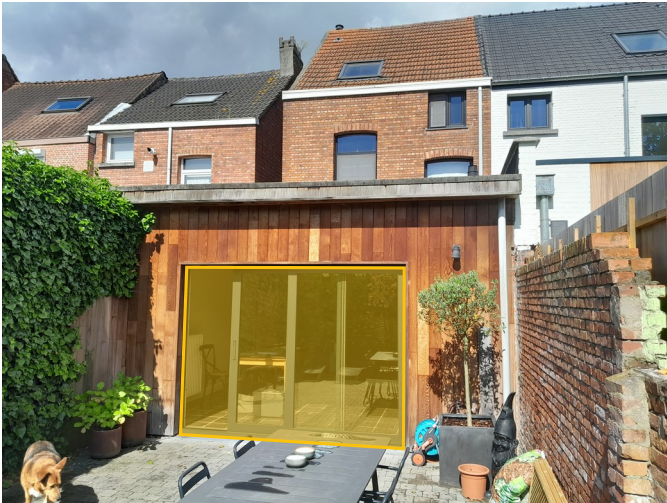
Situeringfoto

### Uitgesloten van inspectie

**Bouwjaar:** 2013

*Constructies gebouwd vanaf 2001 moeten niet onderzocht worden*

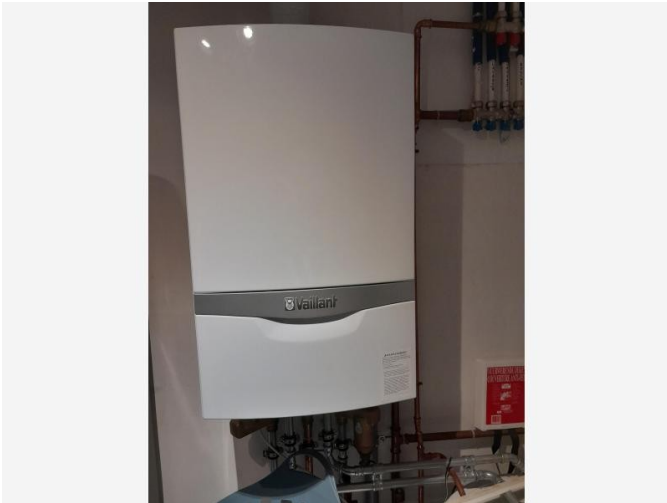
Situeringfoto

#### Uitgesloten van inspectie

**Bouwjaar:** 2013

*Constructies gebouwd vanaf 2001 moeten niet onderzocht worden*

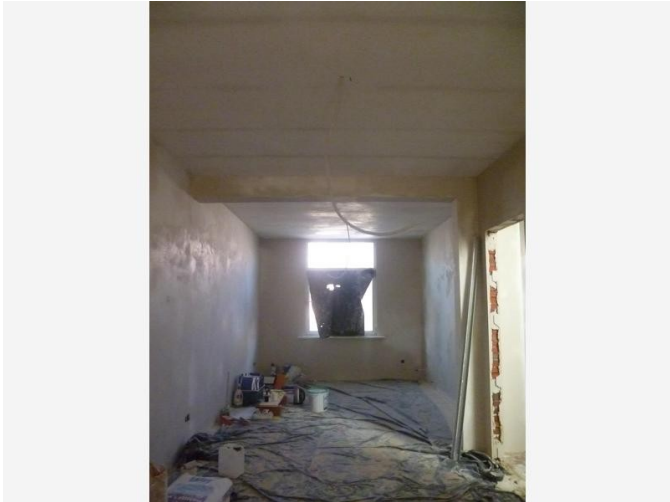
# Fiche 5: Plafonds bestaande uit gipsplaten (renovatie 2013/2014)

Plafonds bestaande uit gipsplaten (renovatie werken 2013/2014).

Identificatiemethode	Vaststelling & expertise (niet-asbestverdacht)
Primaire drager	Plafond

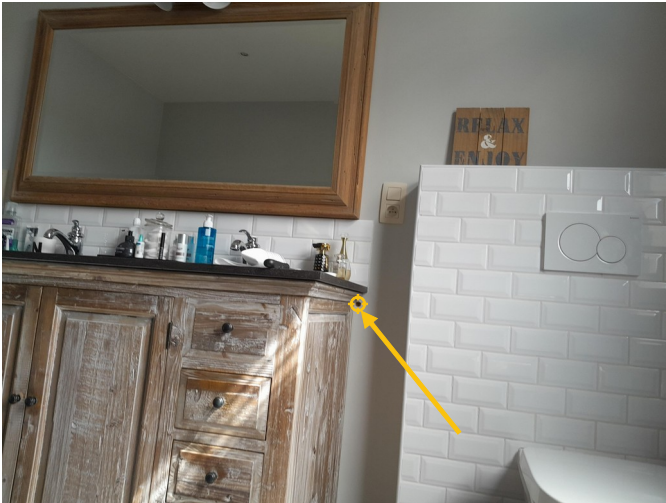
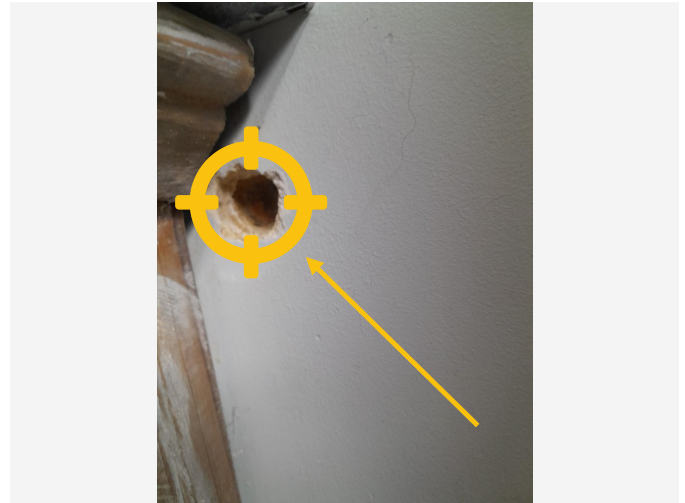
## Fiche 7: Pleiserwerk muren

Geen asbest

#	Type	Referentie	Resultaat
7.1	Mengmonster	0.001	Geen asbest

Beschrijving	Pleiserwerk muren
Omgeving	Binnen

<b>Primaire drager</b>	Binnenwand
<b>Bindmiddel van materiaal</b>	Gips - kalk
<b>Gebondenheid op basis van bindmiddel</b>	Niet-hechtgebonden
<b>Hoeveelheid (oppervlakte - dikte - aantal)</b>	• 400,00 m <sup>2</sup> - 1,50 cm - 1 stuk
<b>Totaal volume</b>	6,00 m <sup>3</sup>
<b>Identificatiemethode</b>	Vaststelling met monstername
<b>Destructieve handeling voor identificatie</b>	Nee
<b>Opmerking</b>	Na analyse van het mengstaal in het labo is er geen asbest aangetroffen in het staal.
