Asbestinventarisatetest

Heidestraat 39, 2040 Antwerpen

Attestnummer : 20230510-000228.000

Uitgegeven op : 10.05.2023

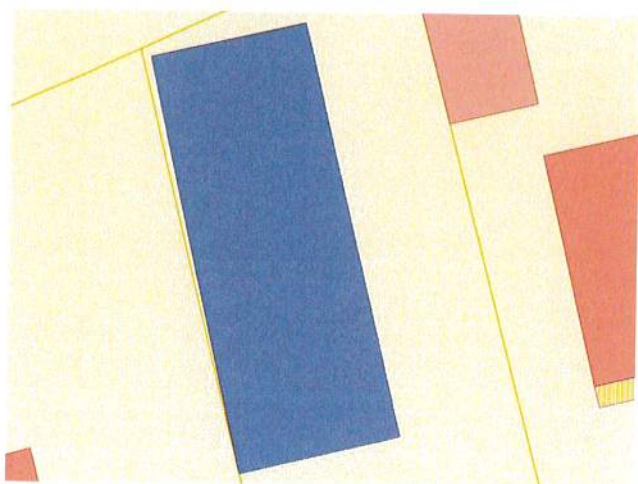
Zone 1: Hoofdgebouw

- 1 Asbestmateriaal**
- 0 Beperking
- 0 Uitsluiting
- 0 Roerend goed
- 0 Puin, steenslag, (water)bodem
- 3 Advies**
- 2 Geen asbest**

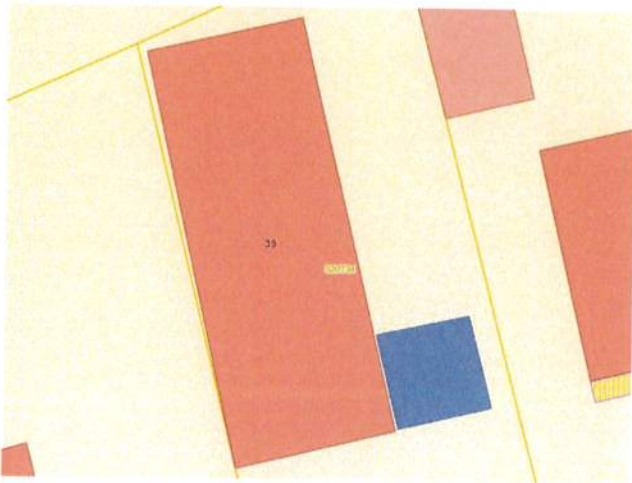
Zone 2: Garage

- 0 Asbestmaterialen
- 0 Beperkingen
- 1 Uitsluitingen**
- 0 Roerende goederen
- 0 Puin, steenslag, (water)bodem
- 0 Adviezen
- 0 Geen asbest
