Asbestinventarisatetest

Populierenlaan 30/VER1, 2940 Stabroek

Attestnummer : 20241024-000142.000

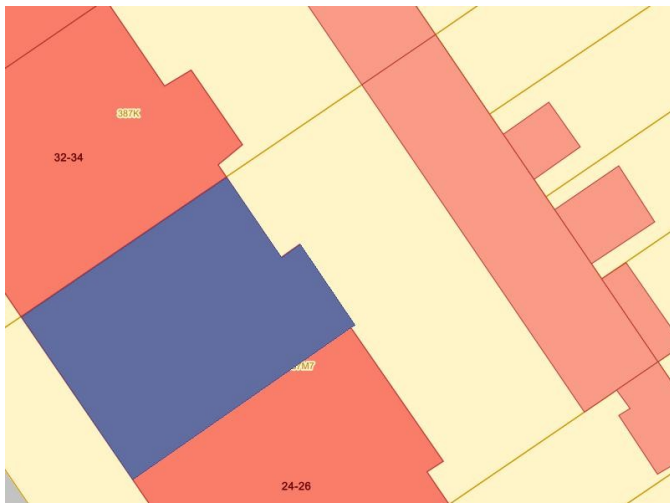
Zone 1: Hoofdgebouw

- 1 Asbestmateriaal**
- 0 Beperkingen
- 0 Uitsluitingen
- 0 Roerende goederen
- 0 Puin, steenslag, (water)bodem
- 2 Adviezen**
- 2 Geen asbest**

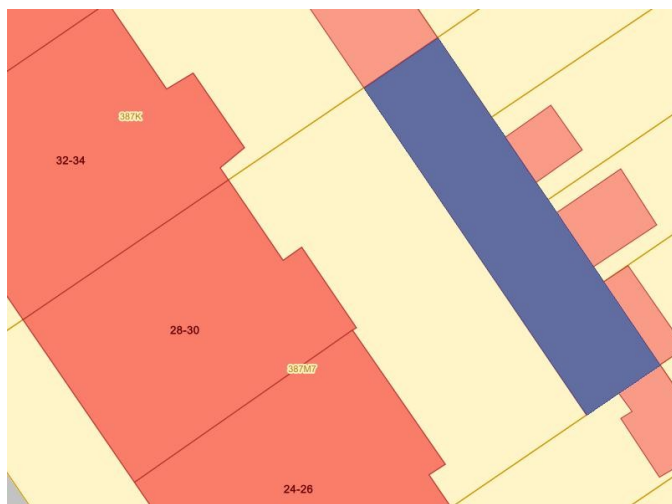
Zone 2: Bijgebouw

- 0 Asbestmaterialen
- 0 Beperkingen
- 0 Uitsluitingen
- 0 Roerende goederen
- 0 Puin, steenslag, (water)bodem
- 0 Adviezen
- 0 Geen asbest
