Asbestinventarisatetest

Heikantstraat 75, 2910 Essen

Attestnummer : 20241029-000179.000

Uitgegeven op : 29.10.2024

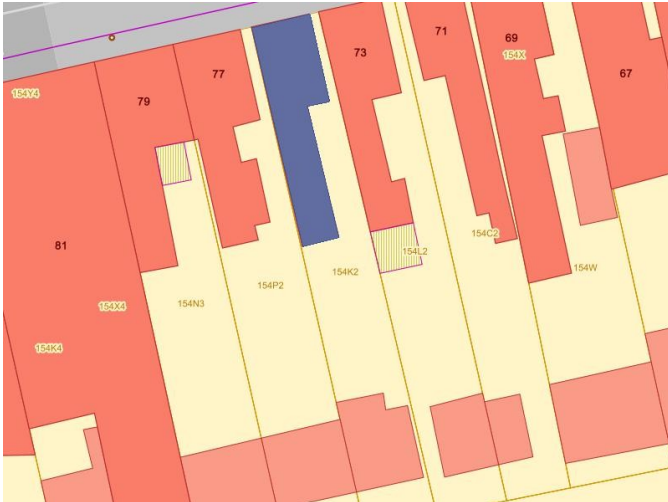
Zone 1: Hoofdgebouw

- 1 Asbestmateriaal**
- 0 Beperkingen
- 0 Uitsluitingen
- 0 Roerende goederen
- 0 Puin, steenslag, (water)bodem
- 1 Advies**
- 1 Geen asbest**

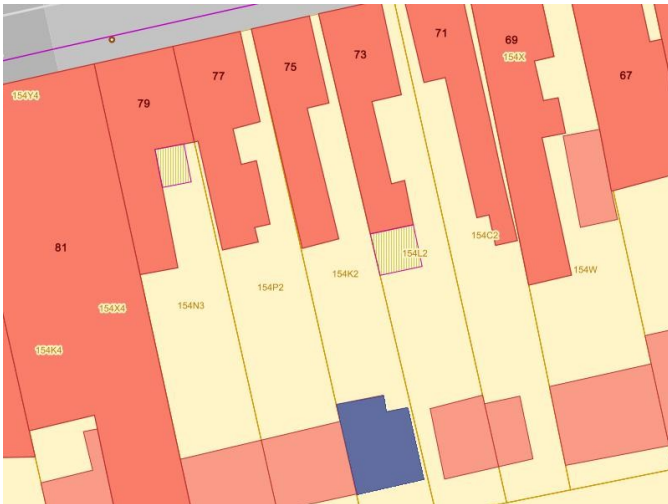
Zone 2: Bijgebouw

- 0 Asbestmaterialen
- 0 Beperkingen
- 0 Uitsluitingen
- 0 Roerende goederen
- 0 Puin, steenslag, (water)bodem
- 1 Advies**
- 0 Geen asbest
