# Asbestinventarisatetest

Groeneweg 1, 2920 Kalmthout

Attestnummer : 20241024-000192.000

Uitgegeven op : 24.10.2024

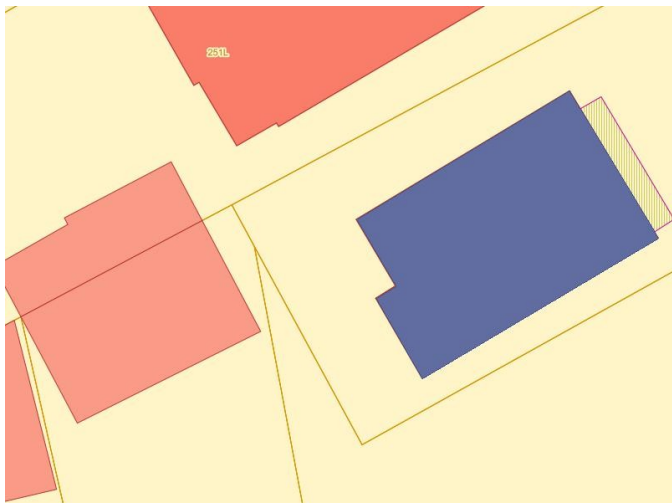
## Zone 1: Hoofdgebouw

Tijdens de inspectie vastgesteld:

- 3 Asbestmaterialen**
- 0 Beperkingen
- 0 Uitsluitingen
- 0 Roerende goederen
- 0 Puin, steenslag, (water)bodem
- 1 Advies**
- 2 Geen asbest**

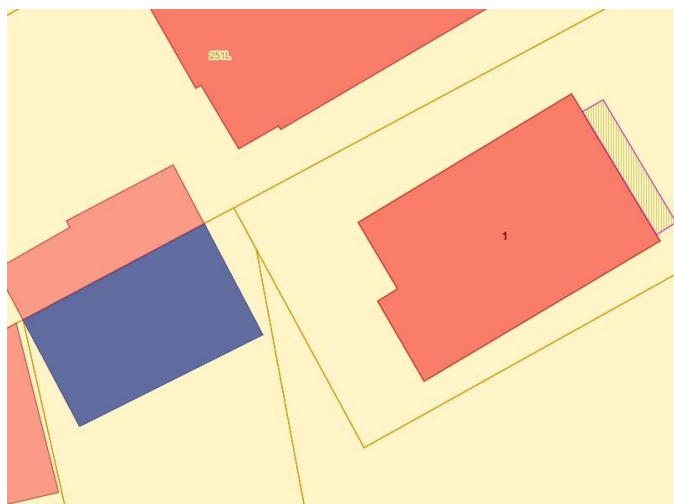
## Zone 2: Bijgebouw

Tijdens de inspectie vastgesteld:

- 0 Asbestmaterialen
- 0 Beperkingen
- 0 Uitsluitingen
- 0 Roerende goederen
- 0 Puin, steenslag, (water)bodem
- 1 Advies**
- 0 Geen asbest
