Asbestinventarisatetest

Riddershoevelaan 16, 2940 Stabroek

Attestnummer : 20241106-000358.000

Uitgegeven op : 06.11.2024

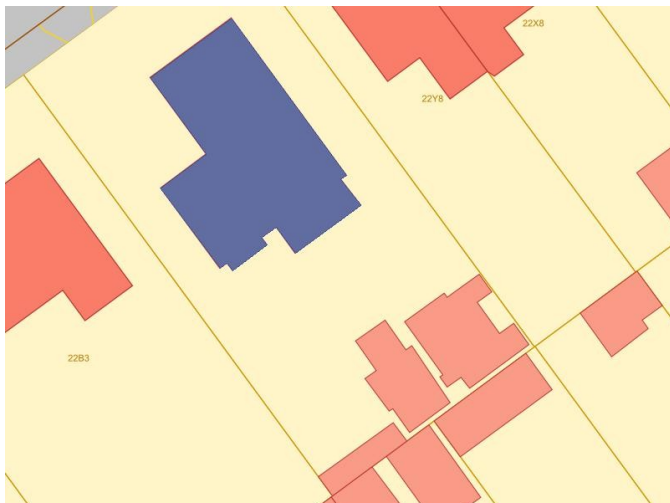
Zone 1: Hoofdgebouw

- 3 Asbestmaterialen**
- 0 Beperkingen
- 0 Uitsluitingen
- 0 Roerende goederen
- 0 Puin, steenslag, (water)bodem
- 1 Advies**
- 2 Geen asbest**

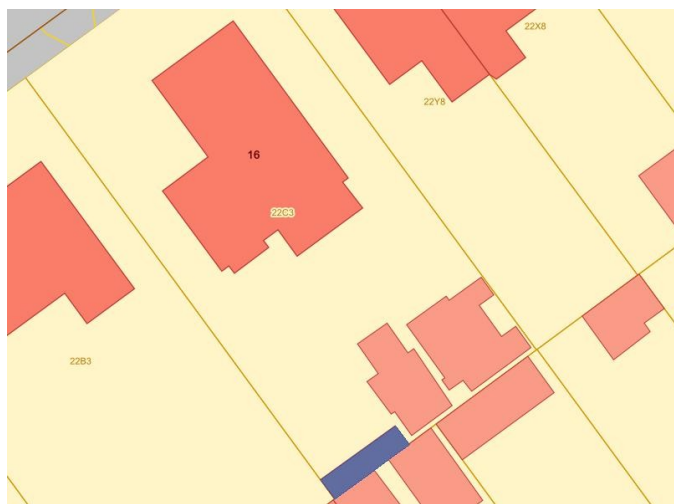
Zone 2: Bijgebouw

- 0 Asbestmaterialen
- 0 Beperkingen
- 0 Uitsluitingen
- 0 Roerende goederen
- 0 Puin, steenslag, (water)bodem
- 0 Adviezen
- 0 Geen asbest

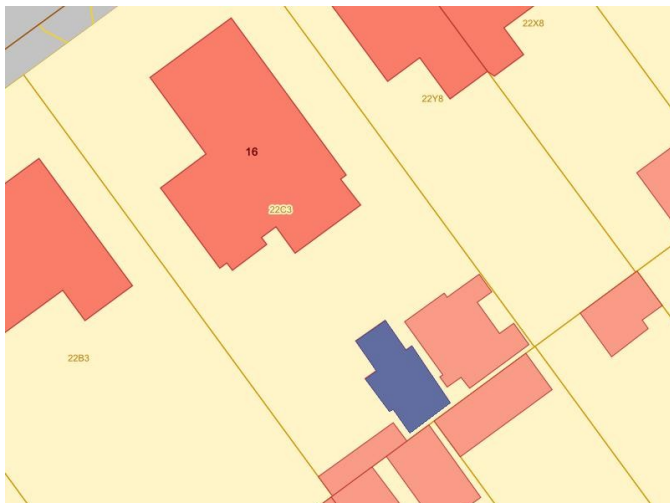
Zone 3: Bijgebouw

- 0 Asbestmaterialen
- 0 Beperkingen
- 0 Uitsluitingen
- 0 Roerende goederen
- 0 Puin, steenslag, (water)bodem
- 0 Adviezen
- 0 Geen asbest

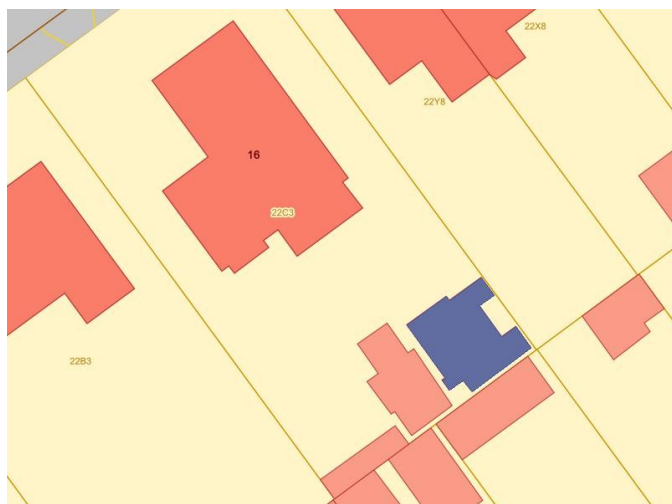
Zone 4: Bijgebouw

- 0 Asbestmaterialen
- 0 Beperkingen
- 0 Uitsluitingen
- 0 Roerende goederen
- 0 Puin, steenslag, (water)bodem
- 0 Adviezen
- 0 Geen asbest
