Asbestinventarisatetest

Molenstraat 72, 2940 Stabroek

Attestnummer : 20241223-000309.000

Uitgegeven op : 23.12.2024

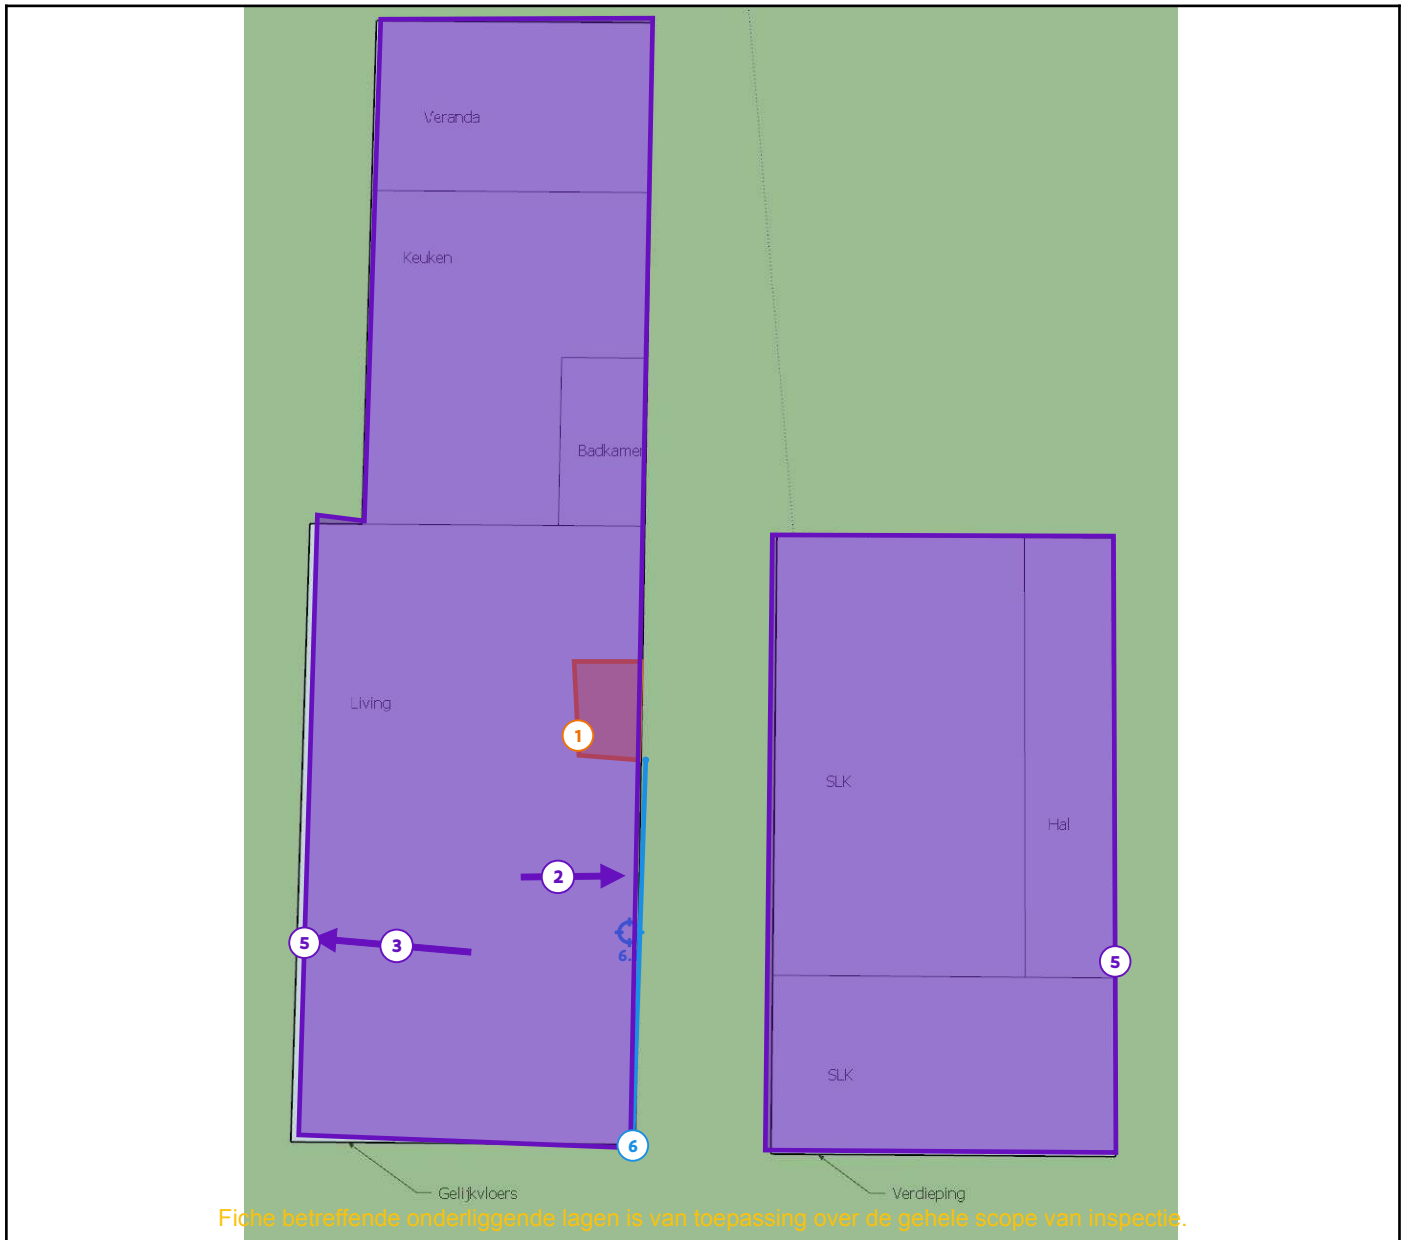
Plan 1.1: Plan

Beschrijving	Type	Actie
1. Vloerzeil	Asbestmateriaal	Verwijderen
2. Luik	Beperking	-
3. Binnenkant schouw	Beperking	-
4. Onderliggende lagen - vloeren - plafonden - tegels	Advies	-
