Asbestinventarisatetest

Putsebaan 73, 2040 Antwerpen

Attestnummer : 20241016-000167.000

Uitgegeven op : 16.10.2024

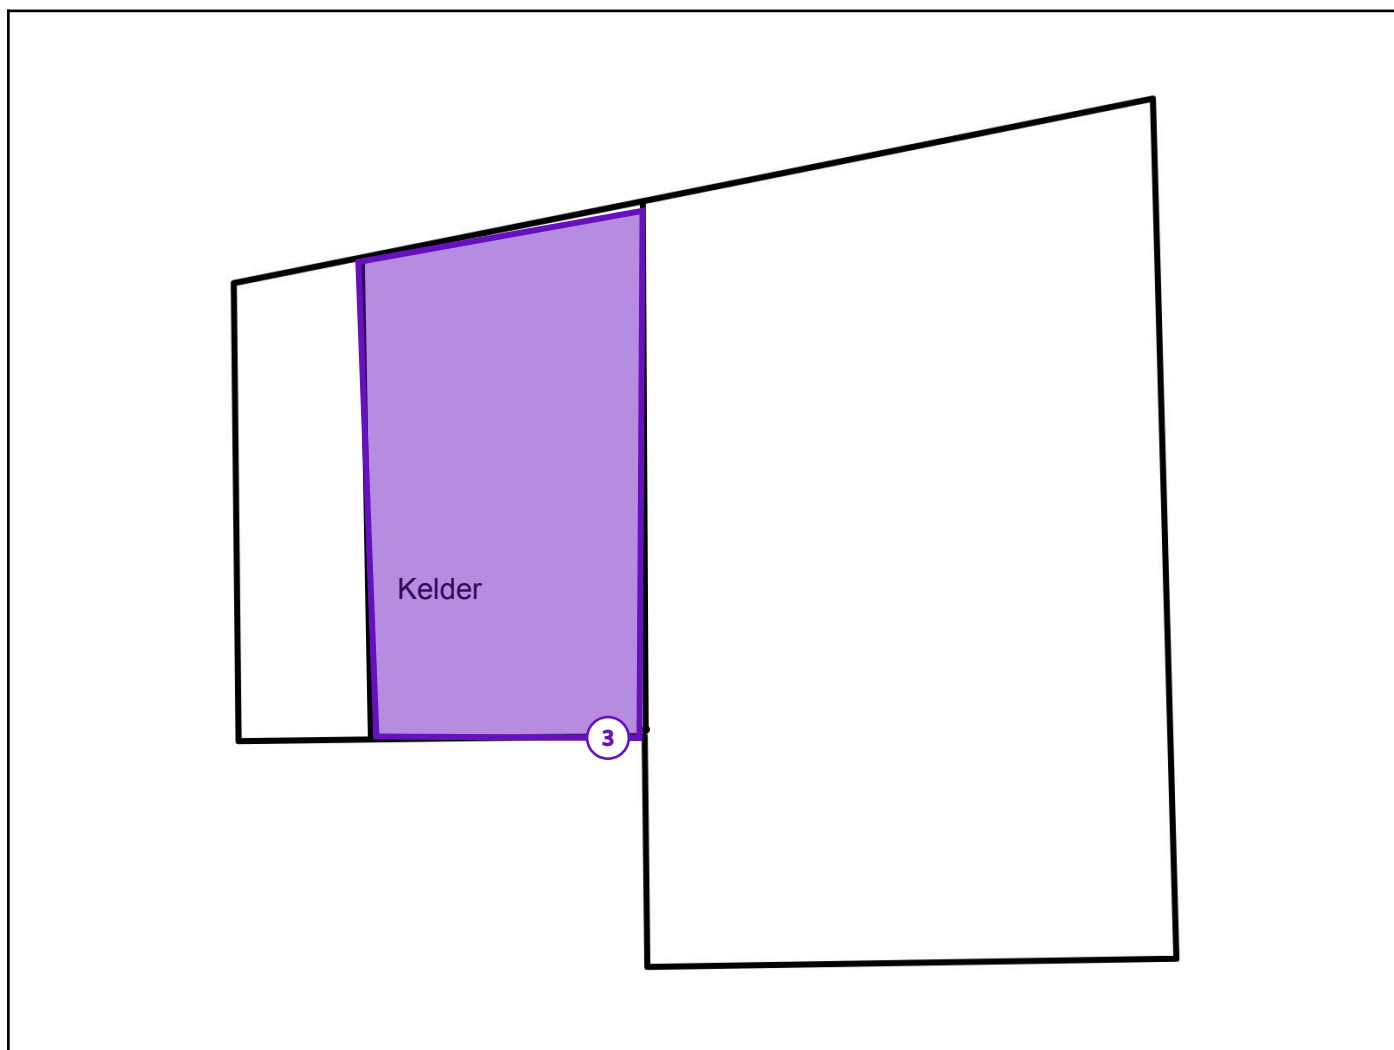
Plan 1.1: Kelder

| Beschrijving | Type | Actie |
|---|---|---|
| 3. Onderliggende lagen - vloeren - plafonden - tegels | Advies | - |

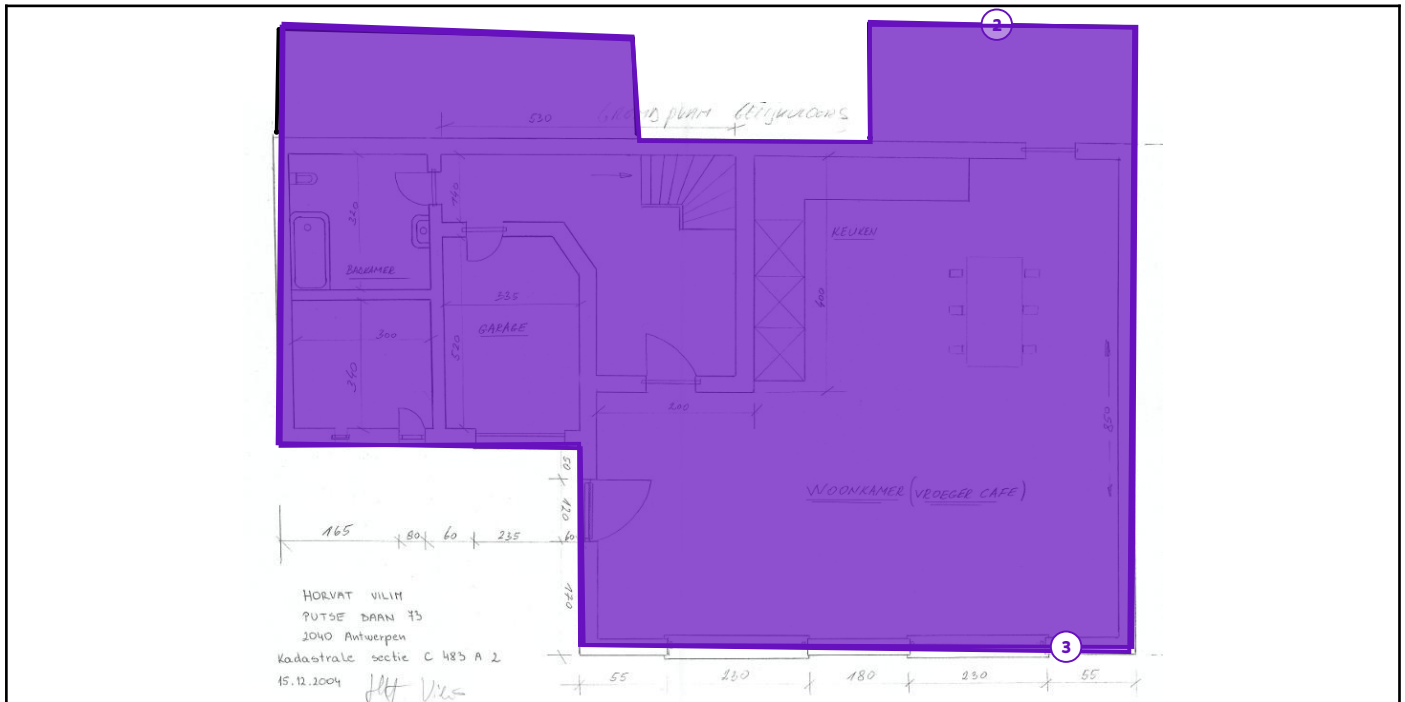
Plan 1.2: Gelijkvloers

| Beschrijving | Type | Actie |
|---|---|---|
| 3. Onderliggende lagen - vloeren - plafonden - tegels | Advies | - |
