Asbestinventarisatetest

Molenstraat 37, 2940 Stabroek

Attestnummer : 20240627-000458.000

Uitgegeven op : 27.06.2024

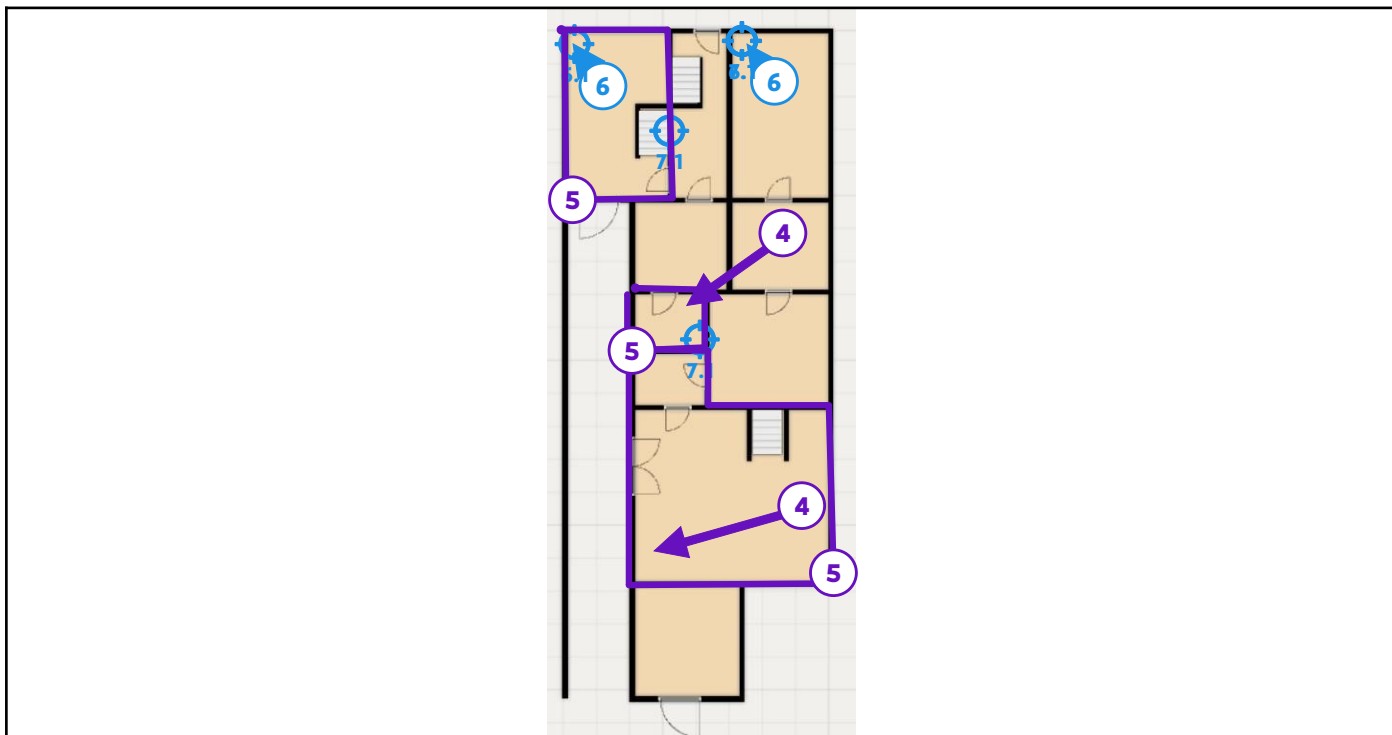
Plan 1.1: Gelijkvloers

Beschrijving	Type	Actie
4. Verwarmingstoestellen	Advies	-
5. Tegels	Advies	-
6. Pleisterwerk plafonds	Geen asbest	-
6.1 Code: 1.2	Mengmonster	-
7. Pleisterwerk muren	Geen asbest	-
7.1 Code: 1.1	Mengmonster	-

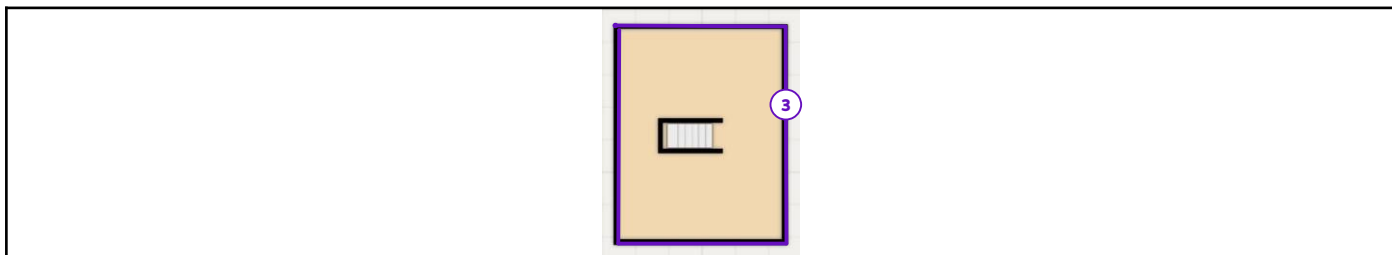
Plan 1.3: Verdieping +2

Beschrijving	Type	Actie
3. Dakbedekking plat dak	Advies	-
