# Asbestinventarisatetest

Putsebaan 91, 2040 Antwerpen

Attestnummer : 20241114-000269.000

Uitgegeven op : 14.11.2024

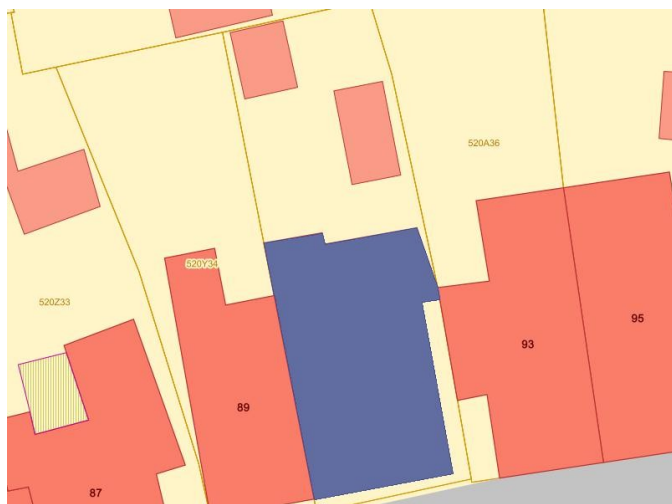
## Zone 1: Hoofdgebouw

### **2 Asbestmaterialen**

Beschrijving	Type	Actie
1. Leiding isolatie	Asbestmateriaal	Dringend verwijderen
3. Rookgaskanaal	Asbestmateriaal	Verwijderen
4. EPDM plat dak	Advies	-
5. Onderliggende lagen - vloeren - plafonden - tegels	Advies	-
6. Muur en plafond afwerking	Advies	-

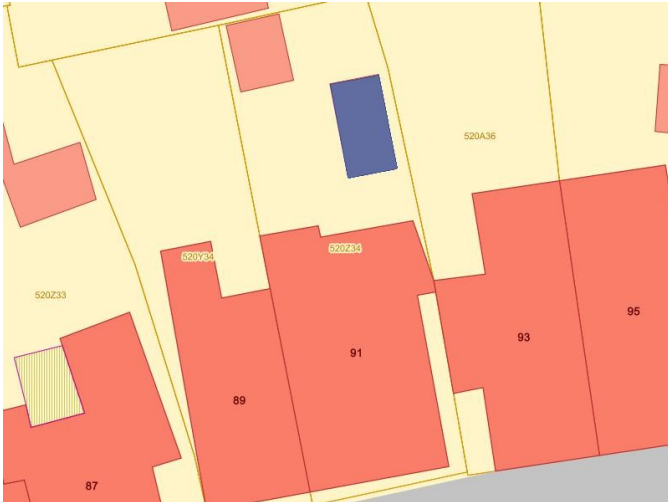
## Zone 2: Bijgebouw

- 1 Asbestmateriaal**
- 0 Beperkingen
- 0 Uitsluitingen
- 0 Roerende goederen
- 0 Puin, steenslag, (water)bodem
- 0 Adviezen
- 0 Geen asbest

Beschrijving	Type	Actie
2. Golfplaat	Asbestmateriaal	<a href="#">Verwijderen</a>

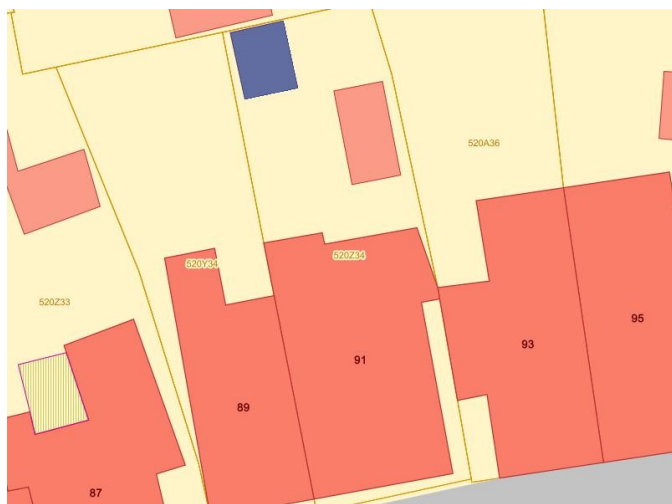
## Zone 3: Bijgebouw

- 0 Asbestmaterialen
- 0 Beperkingen
- 0 Uitsluitingen
- 0 Roerende goederen
- 0 Puin, steenslag, (water)bodem
- 0 Adviezen
- 0 Geen asbest
